106-109年度「產業工作環境改善計畫」

四年成果手冊

(輔導流程與案例介紹)

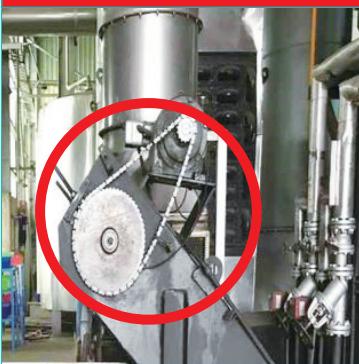
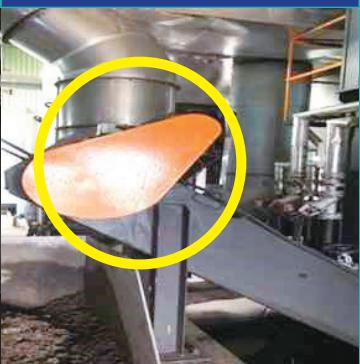
<ul style="list-style-type: none">● 機械之帶輪未設置防護，屬於立即性危害。● 具有被夾、被捲之風險。● 針對帶輪之危險部分，設置護罩，以防止勞工危害發生。

依據職業安全衛生設施規則 43 條之規定，雇主對於機械之原動機、轉軸、齒輪、帶輪、飛輪、傳動輪、傳動帶等有危害勞工之虞之部分，應有護罩、護圍、套筒、跨橋等設備。

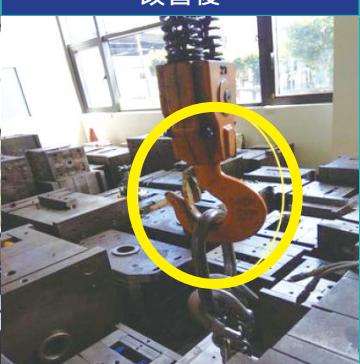
<ul style="list-style-type: none">● 吊鉤缺少防止吊物脫落之裝置，屬於常見缺失。● 具有物體飛落之風險。● 針對起重機具之吊勾，設置防滑舌片，以防止所吊物體脫落。

依據職業安全衛生設施規則 90 條之規定，雇主對於起重機具之吊鉤或吊具，應有防止吊舉中所吊物體脫落之裝置。

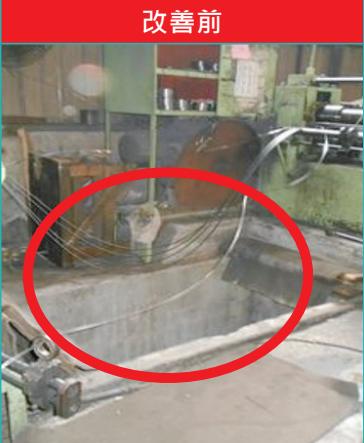
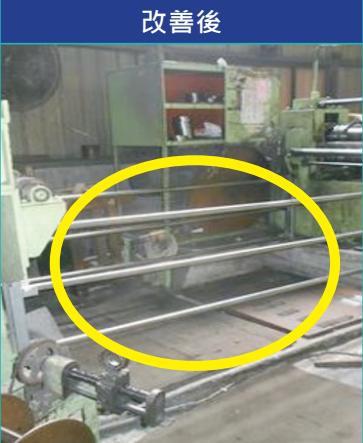
<ul style="list-style-type: none">●工作場所開口部分缺少防護設備，屬於立即性危害。●具有墜落及物體飛落之風險。●針對高度在二公尺以上之開口部分設有護蓋之防護措施。
<p>依據職業安全衛生設施規則 224 條之規定，雇主對於高度在二公尺以上之工作場所邊緣及開口部分，勞工有遭受墜落危險之虞者，應設有適當強度之護欄、護蓋等防護設備。雇主為前項措施顯有困難，或作業之需要臨時將護欄、護蓋等拆除，應採取使勞工使用安全帶等防止因墜落而致勞工遭受危險之措施。</p>		
改善前	改善後	改善說明

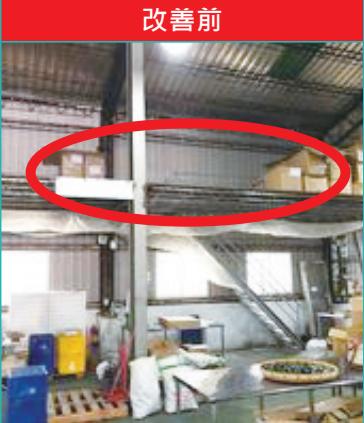
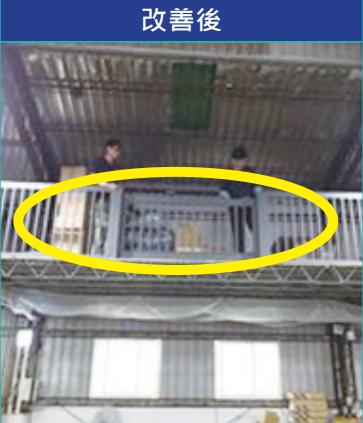
<ul style="list-style-type: none">●工作場所有物體飛落之虞，缺少防護設備，屬於立即性危害。●具有墜落及物體飛落之風險。●針對工作場所開口處有物體飛落之虞，設置防護設備。
<p>依據職業安全衛生設施規則 238 條之規定，雇主對於工作場所有物體飛落之虞者，應設置防止物體飛落之設備，並供給安全帽等防護具，使勞工戴用。</p>

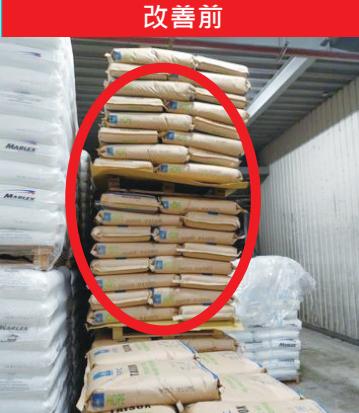
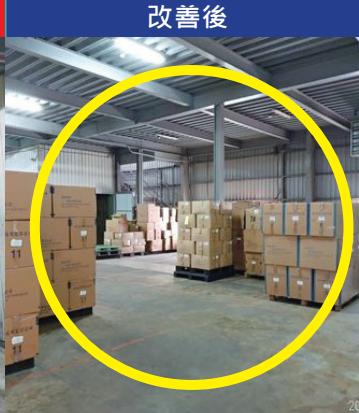
<ul style="list-style-type: none">堆放物料未設置防止倒塌之必要設施，屬於立即性危害。具有物料倒塌及崩塌之風險。針對物料堆置區採取限制高度或變更堆積等必要設施。

依據職業安全衛生設施規則 153 條之規定，雇主對於搬運、堆放或處置物料，為防止倒塌、崩塌或掉落，應採取繩索捆綁、護網、擋樁、限制高度或變更堆積等必要設施，並禁止與作業無關人員進入該等場所。

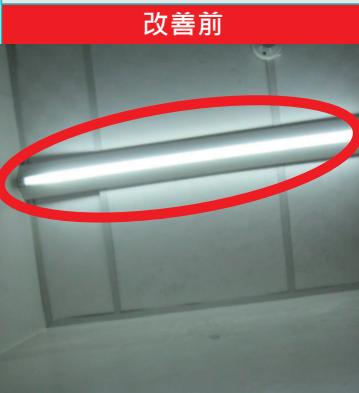
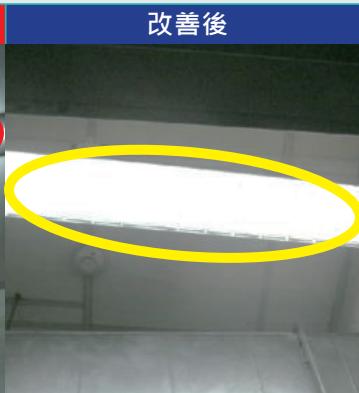
<ul style="list-style-type: none">塗膠區未設置防爆電器設備，屬於立即性危害。具有火災爆炸之風險。塗膠區使用之電氣設備應有防爆性能構造。

依據職業安全衛生設施規則 177-1 條之規定，雇主對於有爆燃性粉塵存在，而有爆炸、火災之虞之場所，使用之電氣機械、器具或設備，應具有適合於其設置場所危險區域劃分使用之防爆性能構造。

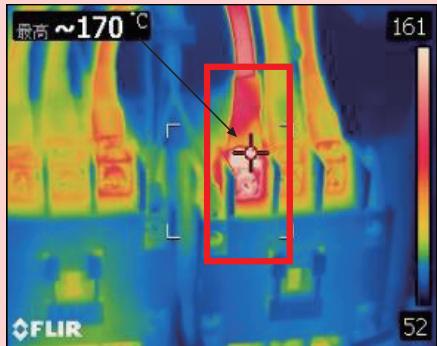
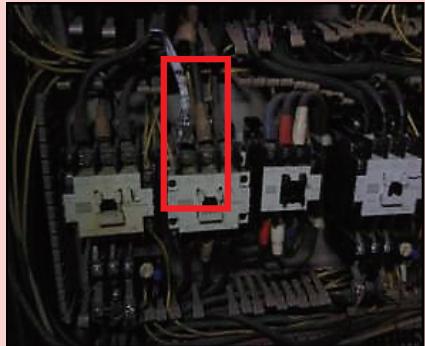
問題點：接點異常

170°C

應立即改善：高溫170°C導致絕緣皮烘烤已劣化變形。

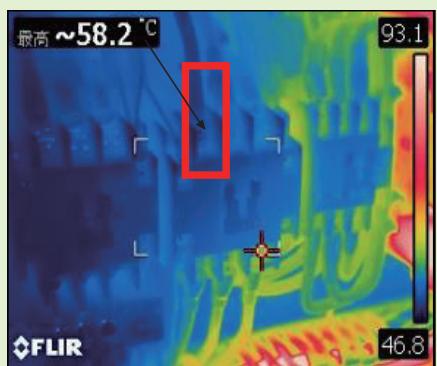
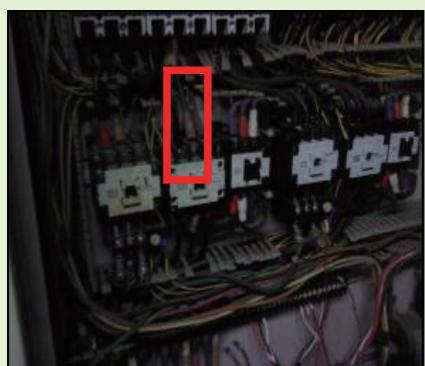
58°C

更換電線並重新鎖接。溫度已降至正常範圍。

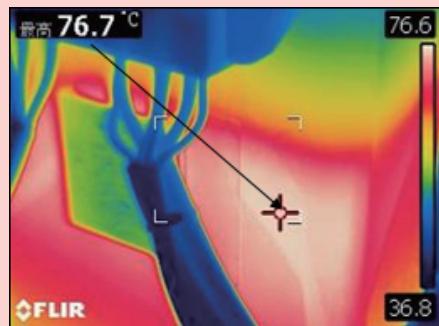
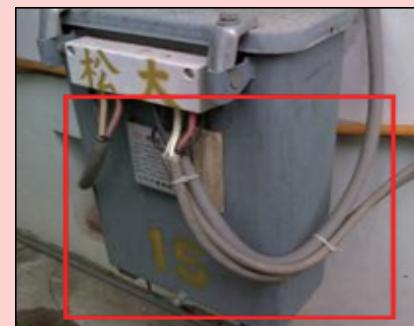
問題點：負載過大

76.7°C

應限期改善：表面溫76.7°C。疑似用電負載過大。

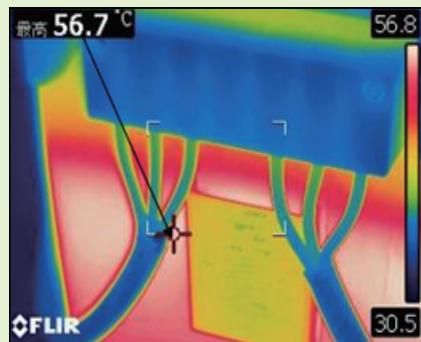
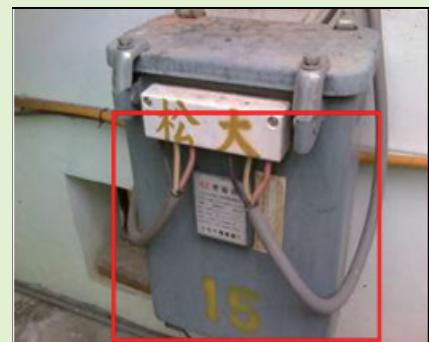
56.7°C

已另設變壓器分流負載。溫度已降至正常範圍。

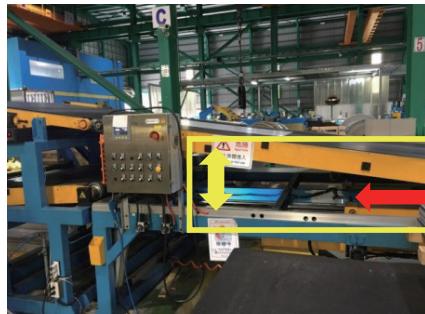
- 輸送帶為活動式，可依照工件物料狀況進行升降，進行升降時有人員夾傷風險。

人員易夾傷區域

- 機台端預知感測與警報裝置，當棧板達一定數量或重量之前，連動閃燈及蜂鳴器，預先告知附近員工此輸送帶即將上(下)動作。
- 捲夾危險區域以扇葉開合護罩或使用具有摺疊伸縮功能之硬質帆布防護（可調式防護裝置）。

- 輸送帶活動端預知警報裝置，偵測板材片數若達限制片數之前 10 片左右，將連動閃燈及蜂鳴器警示周圍員工。
- 於輸送帶與固定架之間隙，安裝硬質帆布，防止夾傷。

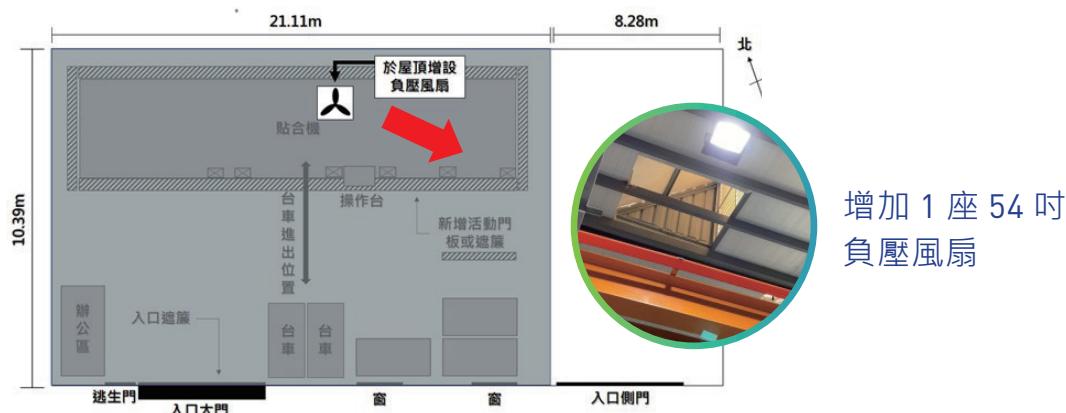
廠內貼合機為高溫熱源，其作業時持續對廠內空氣加溫，廠房上方雖設有 6 處通風球但熱空氣仍來不及排除，形成廠內作業環境悶熱情形。

✓ 建議將貼合機設備四周包覆減少熱空氣逸散於作業場所內，並於屋頂增設負壓風扇加強整廠整體換氣，以每小時 20 次之換氣量進行整體換氣（抽風量約 32,000 CMH）。

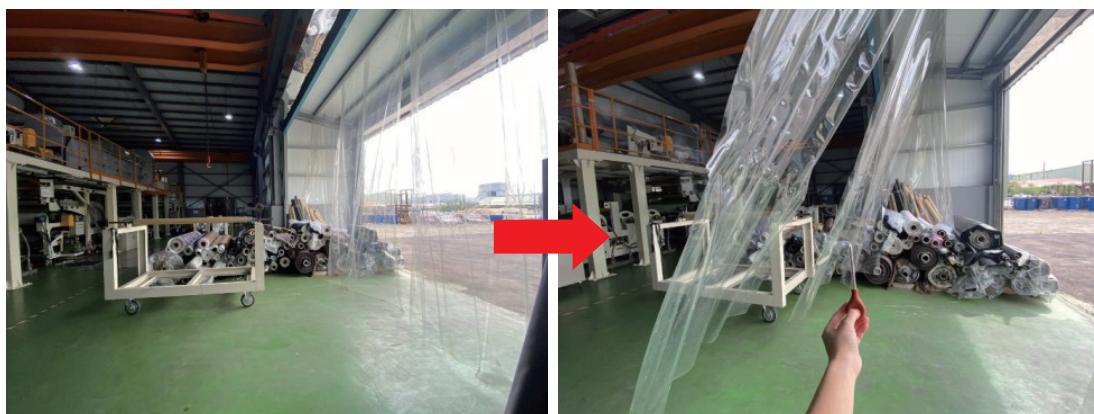
負壓風扇未開啟狀態門簾靜止

負壓風扇開啟後補氣明顯

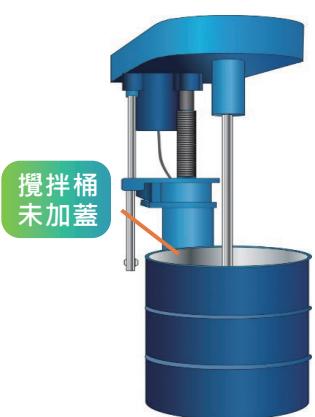
原設置攪拌桶未上蓋攪拌

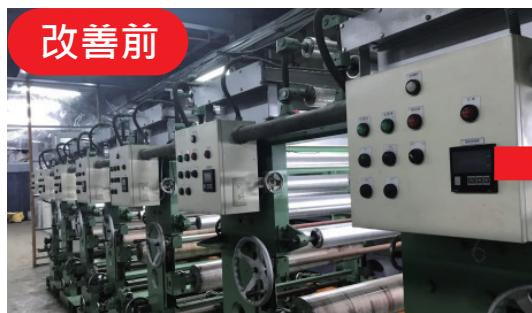
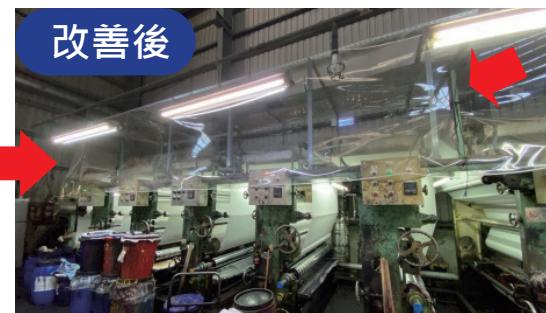
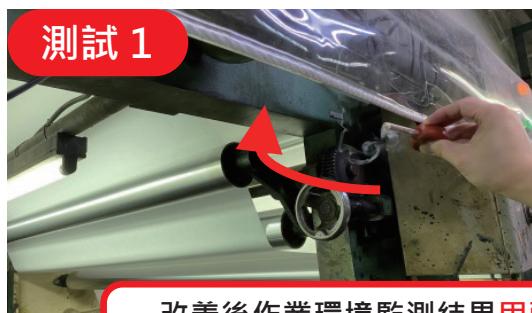
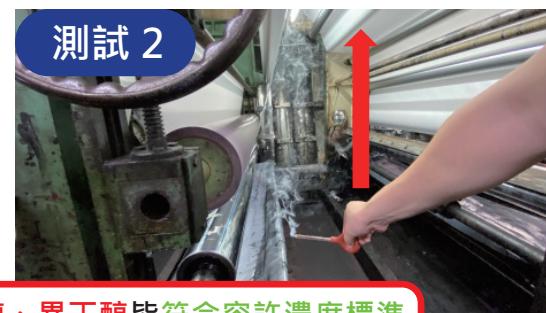
危害評估主要重點改善為印花區，調色、印花作業原料內含有甲醇、異丁醇（第二種有機溶劑）等化學物質，致使有機溶劑持續揮發有較高化學品暴露健康風險。

改善後作業環境監測結果甲醇、異丁醇皆符合容許濃度標準

透明遮簾（氣罩）邊緣測試
煙流吸入氣罩情形良好

印花處測試煙流往上方（氣罩）
內收集排除且無側風干擾

✓ 印花機設置局部排氣裝置，並以軟質耐燃材質盡可能將機台完整包覆實施抽氣，設置上一併考量該區室內補（供）氣之充足，以維持局部排氣之效能。

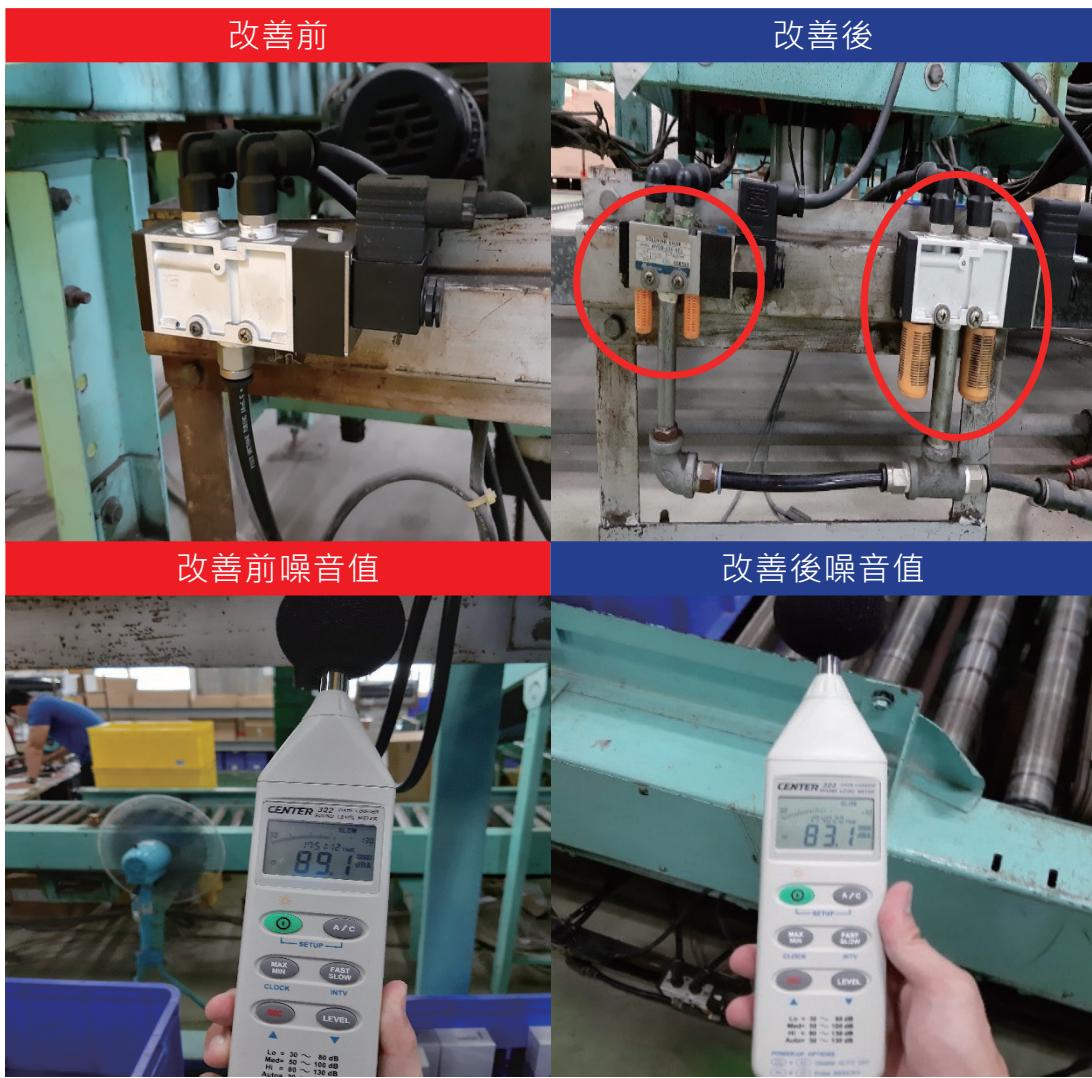
改善前：某物流廠自動化檢貨線氣動閥件作動時產生約 89 分貝之瞬間噪音。

改善後：經現場輔導後建議事業單位於氣動閥件處增設減音器，改善後現場量測噪音值已降低約 6 分貝。

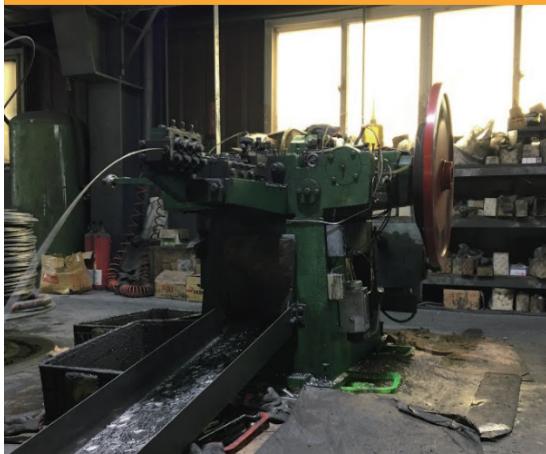
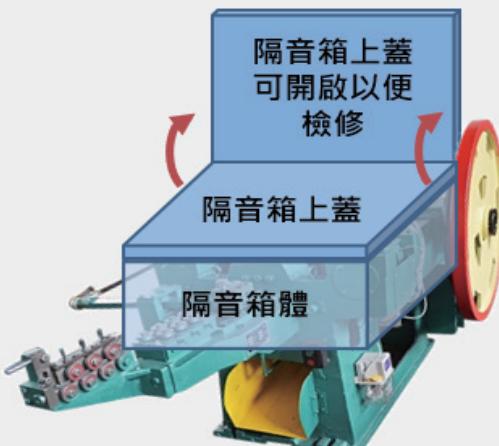
製釘機

改善前：某金屬加工廠製釘機作業時產生大量連續性噪音。

因採用全面性包圍困難，建議
加裝隔音箱阻隔局部噪音

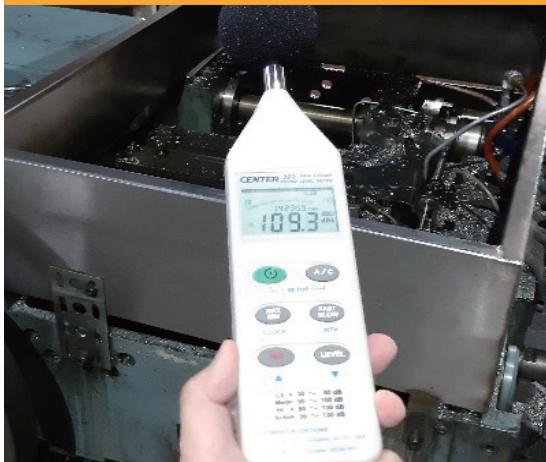
隔音箱開啟時噪音值

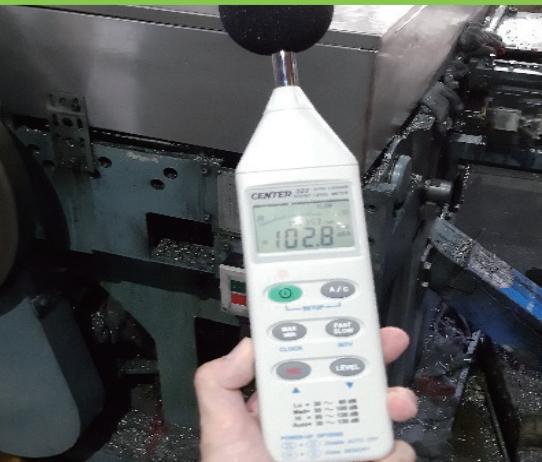
隔音箱關閉時噪音值

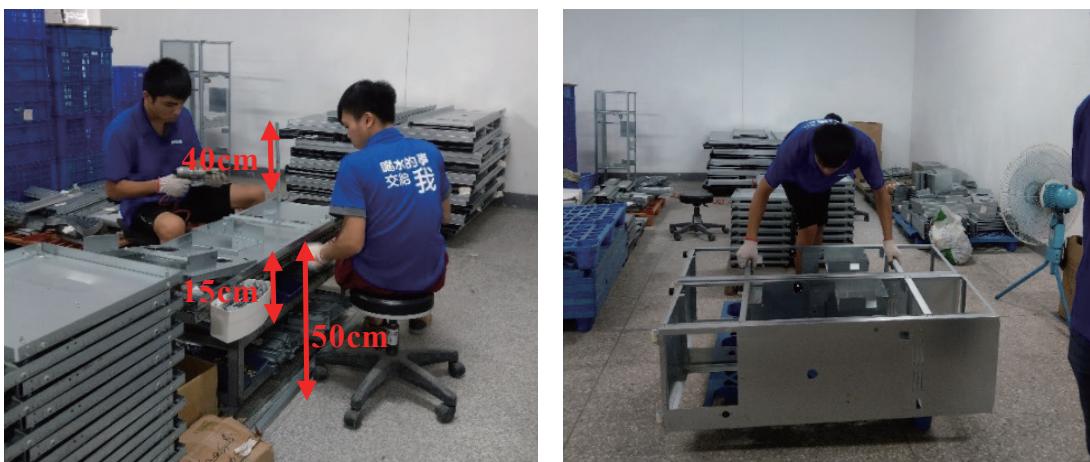
A. 不良姿勢：作業員採用坐姿工作，腿部無法放置到組裝區平台的下方區域，使作業員經常需採用扭腰的坐姿作業。

B. 高重複性動作：組裝後，作業員需經常性彎腰，將機架成品放置於暫存區棧板上。

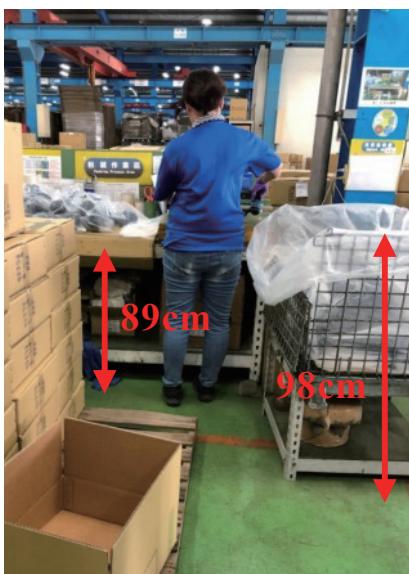
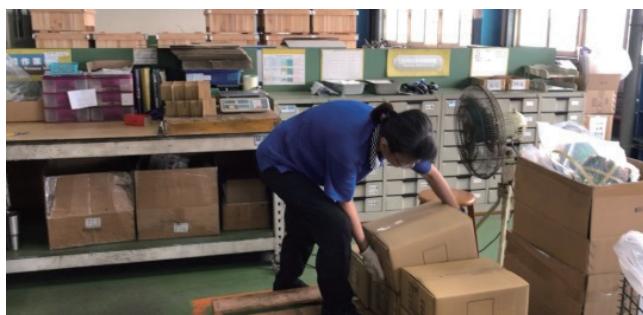
- A. 不良姿勢：**將蝴蝶籠之產品拿至工作桌進行包裝，封箱後作業員需轉身扭轉，並且彎腰將箱子放置於地面之棧板上。
- B. 高重複性動作：**蝴蝶籠高度約 98 公分，工作桌面高度約 89 公分，箱子荷重約 20~25 公斤，作業頻率每人每天需搬運約 100 箱。

荷重平集點數 (女性) (15 to <25kg)	7
姿勢評級點數 (龜幹彎曲前伸同時扭轉 / 負荷遠離身體)	6
工作狀況評級點數 (搬運空間受限制)	1
總計	14

時間評級 點數	X	=	風險值
4		=	56

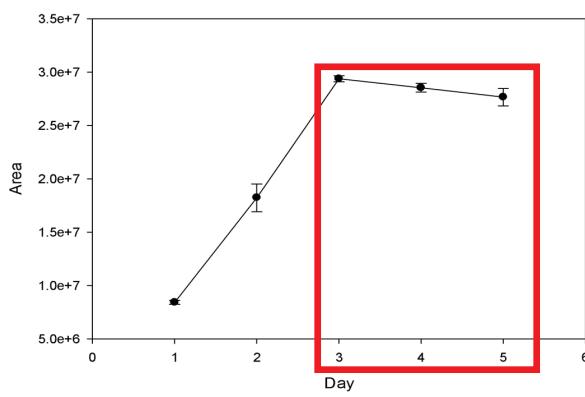
自破出曲線可看出，第4天後吸收劑對汙染物的吸收作用達到飽和，因此建議定期(3-4天)更換濾毒罐。
