# 輔導成果案例

## 機械安全防護-24AB2007

## 製程排氣安全-24AB2013

## 電氣火災預防-24AB3001

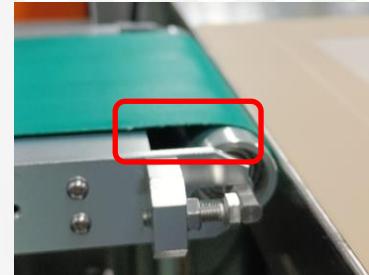
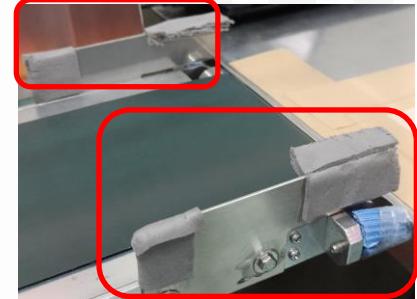
1. 分裝機之輸送帶與滾輪接觸區有捲夾風險。  
→建議滾輪兩側裝設高出滾輪約1~2公分之擋板。
2. 分包裝輸送帶之滾輪側邊有凸出物，旋轉時有捲夾風險。  
→建議設護罩將凸出物包覆住。
3. 連續封口機之傳動帶與傳動輪雖已設透明護罩，但封口入口側未包覆完整，有捲夾風險。  
→建議封口入口側面加護罩包覆，且該護罩下緣與輸送帶高度差以手指無法伸入為原則。

▲已設高出滾輪之擋板

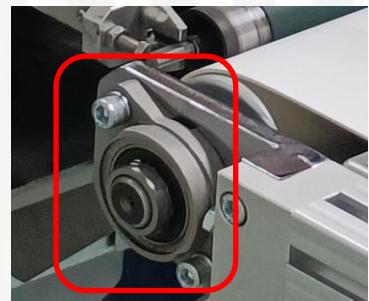
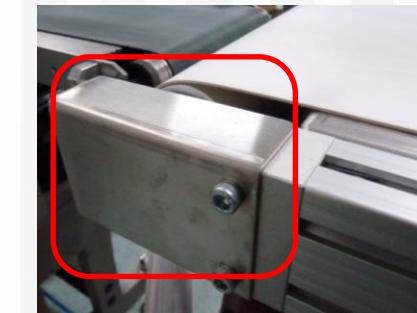
▲已設護罩將凸出物包住

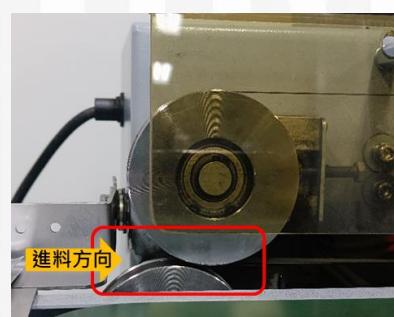
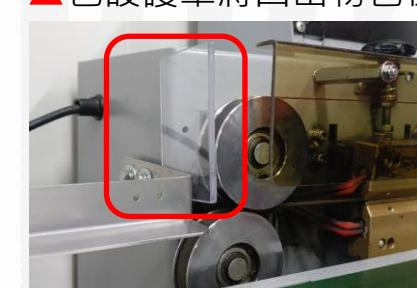
▲已將封口入口包住

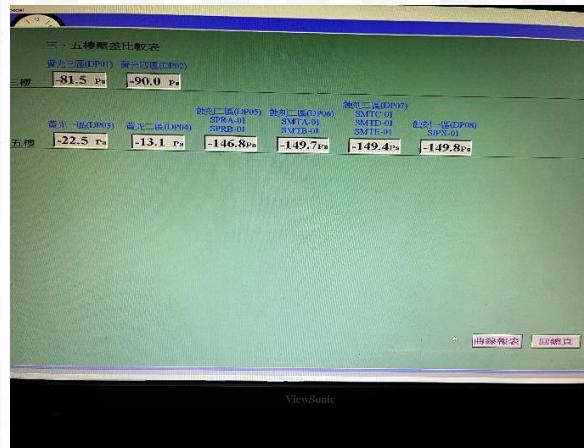
- 黃光製程使用之化學品多有機溶劑類，具有閃火點及爆炸下限較低之特性，故製程排氣系統須具備溫度監控及防(耐)火性。  
➡ 建議局部排氣裝置增設易於檢視排氣裝置運作情形之壓差計，部分排氣櫃已有設置電子式壓差計，建議於現場留存標準壓差值紀錄。
- 蝕刻製程使用之化學品則包含酸性液體及有機溶劑，故製程排氣系統需同時具備溫度監控、防(耐)火性及耐酸性等條件。  
➡ 建議宜確認有機製程廢氣排放管道有無溫度監測及撒水等功能。

各製程區排氣系統經確認後，均確實設有管道壓差計，並透過電腦系統監控排氣管道壓力是否異常。

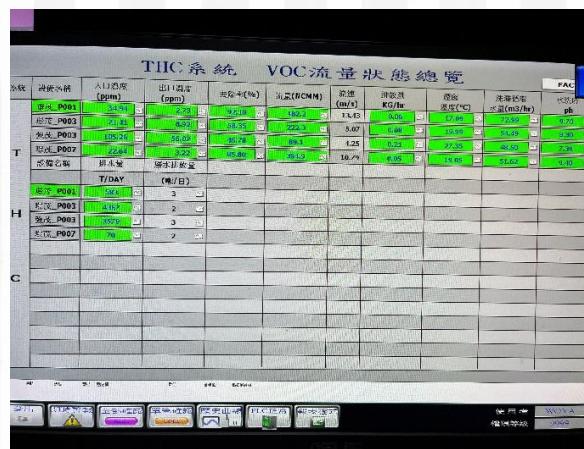
已確認製程廢氣排放系統有設置溫度監測裝置，並連動警報系統，於管道內溫度異常時即時通知相關維護單位。

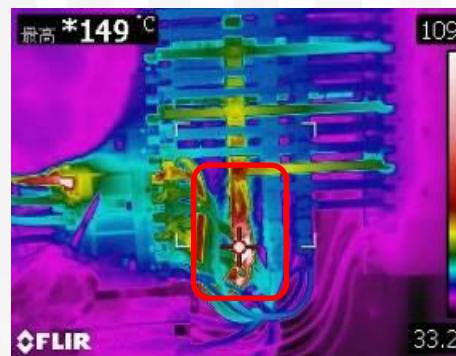
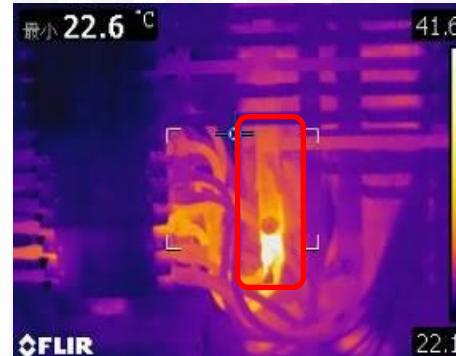
▲ 經調整匯流排接點溫度  
從149°C降至22.6 °C

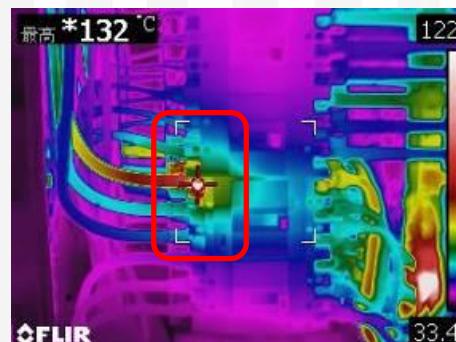
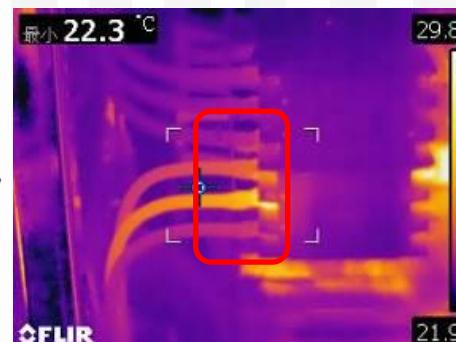
▲ 經調整匯流排接點溫度  
從132°C降至22.63°C

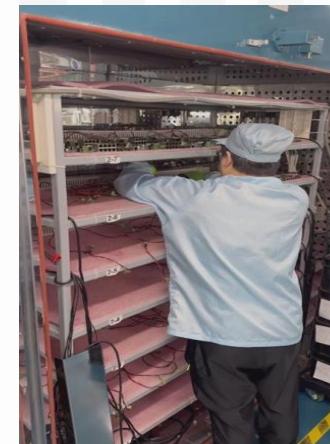
本區作業的主要問題為不良姿勢，因為機架各層高度變化，當作業員檢驗（插拔）第2~3層的機板時，其機架層高距地約為52~72cm，故作業員主要採取蹲跪姿作業。在檢驗第4~6層的機板時，其機架層高距地約為92~132cm，其主要採取彎腰或低彎腰姿勢作業。

▲ 作業員伸進層架內排機板後方進行產品電源插拔測試

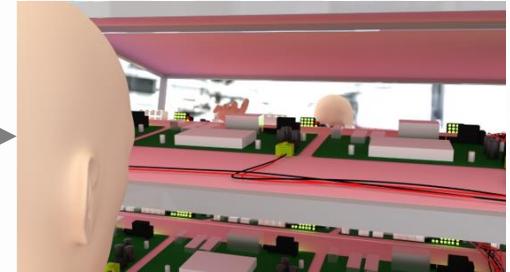
▲ 調整產品機板的擺放方向，並於層架後方加裝反射鏡

1. 在機架各層的高度方面，建議調整產品機板的擺放方向，將產品的顯示燈朝後方（內）擺放，並在機架各層的後方加裝鏡子。同時，每一層只需排放一排的機板，各層架後方的鏡子後傾約5度。
2. 對男性作業員而言，作業安全區為94~140cm之間。然而，在考慮作業員需執行目視檢查機板燈號的視覺作業的前提下，建議機架的各層架高度可調整為每層約15cm，同時主要層架僅保留高度為110~155cm的層架，換言之，僅保留3層的層架使用，必要時亦可將機架的各層架高度調整為每層約10cm，則可使用4層機架的空間。

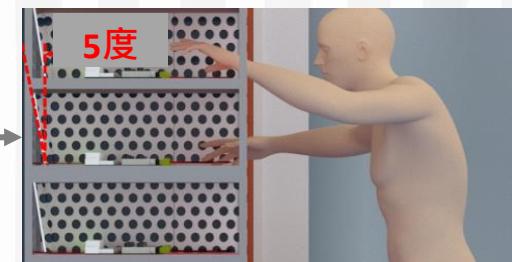
▲ 機架各層後方的鏡子後傾約5度

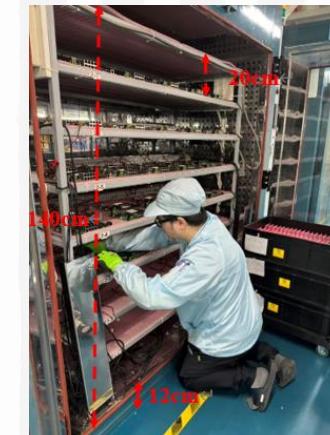
▲ 作業員以跪姿處理第3層機架（高度72cm）產品測試作業

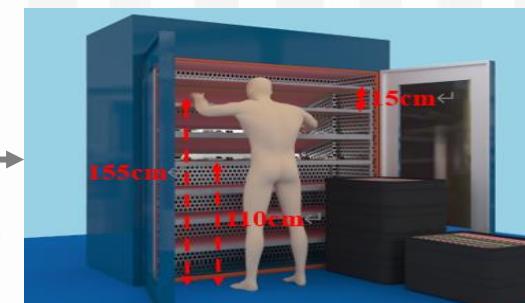
▲ 主要層架僅保留高度為110~155cm的3層
