## 輔導案例(電氣火災預防-紅外線檢測)

編號 21AB3013 公司為食品製造業，經過基礎診斷輔導後，發現現場設置配電盤及使用數量不等之電氣設備，存在電氣火災之風險，故進一步進行火災預防輔導(利用紅外線熱影像檢測技術，可即早發現電氣老化或過載等問題)。

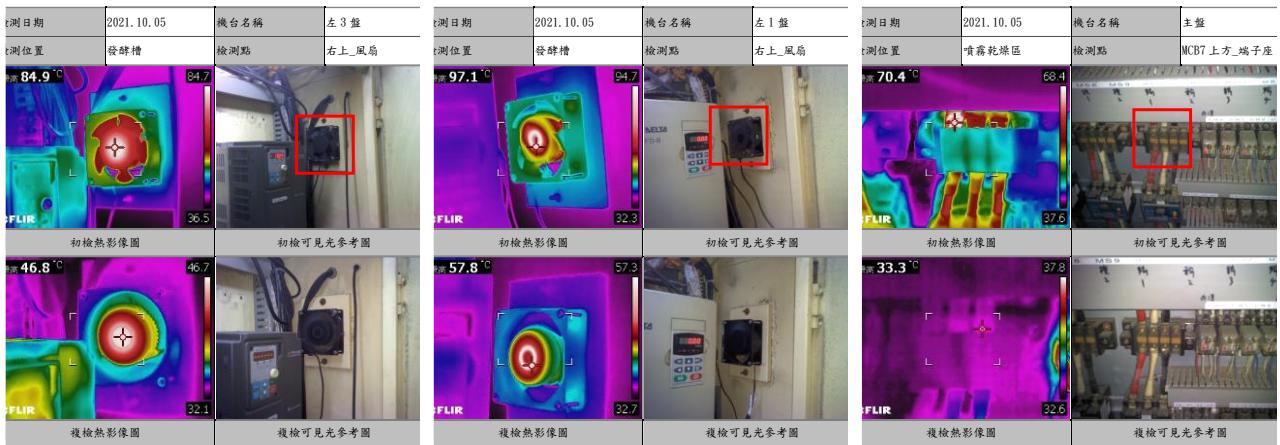
圖 1 進階輔導-編號 21AB3013 電氣火災預防初、複勘測溫結果情形

檢測位置	機台名稱	初勘檢測結果	異常說明 (溫度°C、電流狀況)	複勘檢測結果	異常說明 (溫度°C、電流狀況)
發酵槽	左 3 盤	異常(立即)	右上_風扇 (84.9°C)	正常	右上_風扇 (46.8°C)
發酵槽	左 1 盤	異常(立即)	右上_風扇 (97.1°C)	正常	右上_風扇 (57.8°C)
噴霧乾燥區	主盤	異常(限期)	MCB7 上方_端子座 (70.4°C)	OFF	MCB7 上方_端子座 (33.3°C)

(a)發酵槽-左 3 盤

(b)發酵槽-左 1 盤

(c)噴霧乾燥區-主盤

初勘檢測發現 3 處檢測點中，1 處屬於應限期改善之主要問題為端子座 R 相接點過熱，可能原因為螺栓鎖接或端子壓接不良，以致接觸面積變小，電流阻力增加；2 處屬於立即維修之主要問題點為風扇溫升異常，有持續供應電能然葉片未運轉，長時間下來會有火災事故的潛在風險。已建議廠商針對風扇應進行維修更換，針對接點則檢查端子接觸面，進行表面研磨清潔處理，並將接點鎖接處理至適當扭力或壓接至適當接觸面積；後續進廠複勘檢測，確認廠商已完成改善，將溫度降至正常範圍。

註：(c)噴霧乾燥區-主盤的接點已重新鎖接，但複勘檢測時負載端未啟用，已提醒業者需留意溫度變化。
