# 製程安全事件適用之事故調查方法剖析

主講人：陳強琛

# 案例一、某工場V-6201硫化氫中毒

## 案例二、某廠暴雨截流池人孔彈爆開

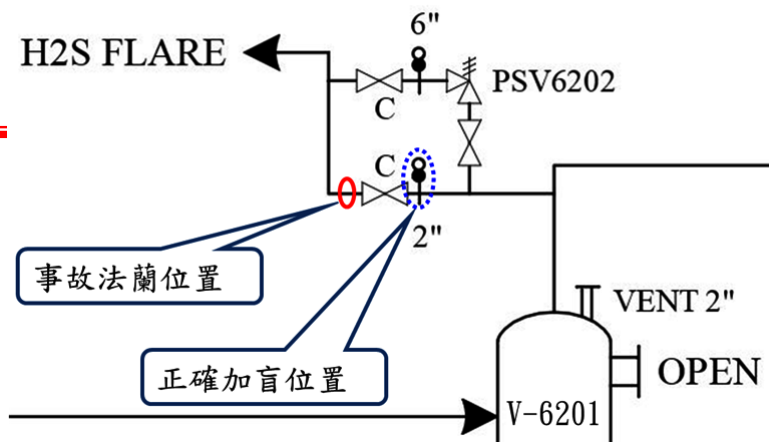
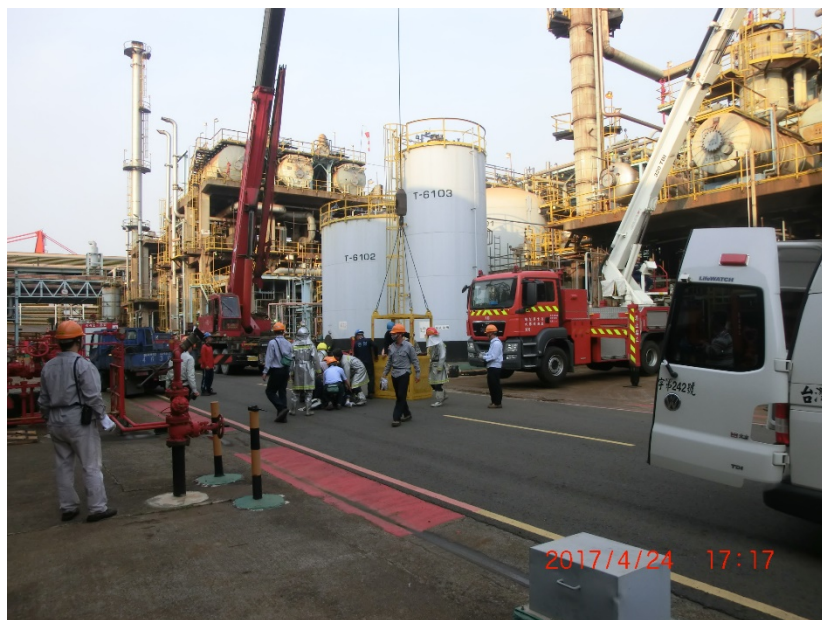
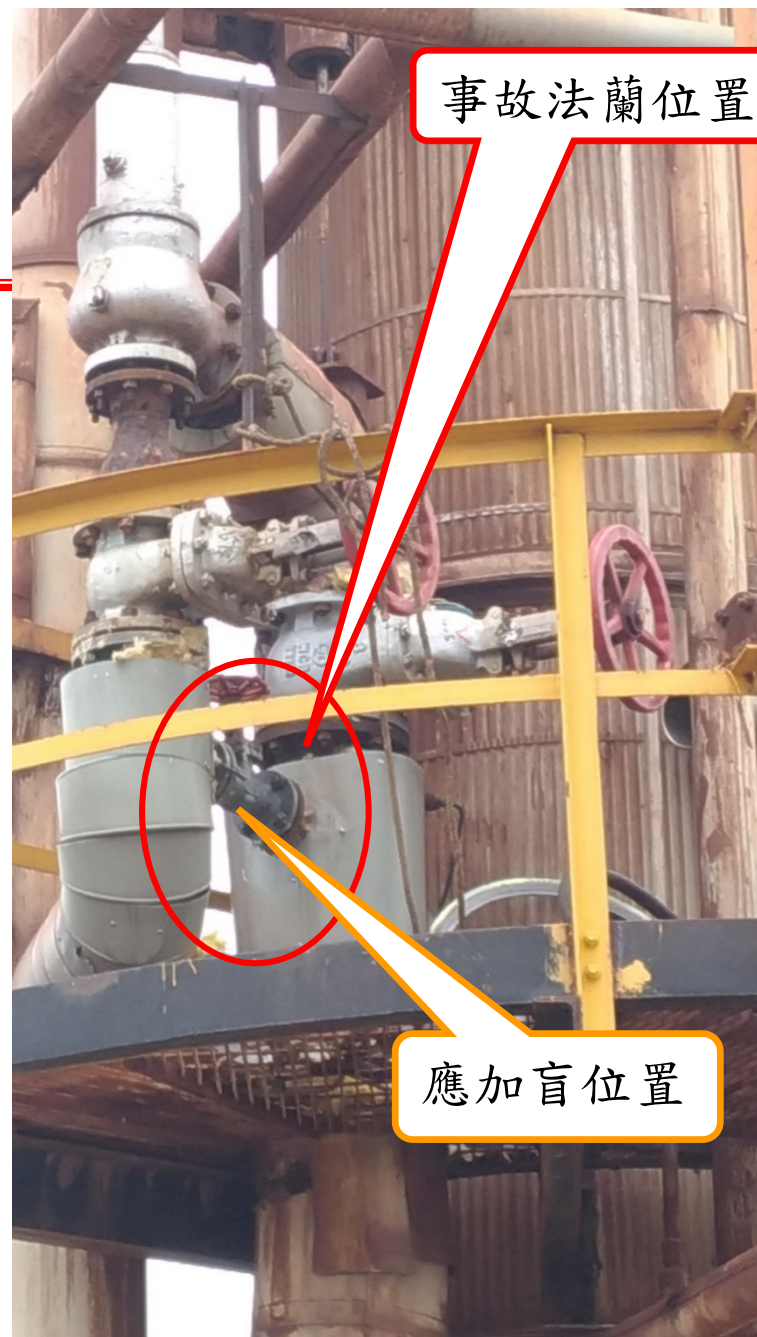
## V-6201盲板位置示意圖

| 5. 事故摘要：因 V-6201 塔槽結垢(fouling)現象，4 月 21 日停爐引鍋爐水進行循環水洗，4 月 22 日引中壓蒸汽吹驅至 4 月 23 日大夜班停吹、冷卻，準備開放。4 月 24 日 09:00 提供承攬商加盲位置圖，並開立工作許可證同意承攬商施工。11:30 助理確認尚有兩處未加盲，提醒承攬商，承攬商回答下午再來作業。14:20 助理問承攬商人員許○○，何時要來加盲， <u>對方回答早已完成加盲作業</u> 。14:40 工場長 <u>確認加盲位置錯誤，通知承商修改位置</u> 。16:30 昱鋁公司人員江○○先生在 V-6201 酸水汽提塔 <u>進行拆除盲板作業時，不慎吸入硫化氫導致昏迷</u> ， <u>陪同人員</u> 邱○○見狀 <u>爬下塔槽通報控制室求援</u> 。現場領班吳○○與工場長王○○情急前往 V-6201 搶救，過程中也不慎吸入硫化氫暈倒，工場長王川銘醒來後用真空促進器(ejector)對傷者吹送新鮮空氣，避免吸入含硫化氫之廢氣。16:40 郭○○及林○○背自供式空氣呼吸器前往搶救，並作 CPR。將江○○與吳○○兩人送往小港醫院急救，在救護車上對患者進行 AED(自動體外心臟電擊器)、CPR 及給氧急救。17:00 郭○○及邱○○背自供式空氣呼吸器將事故法蘭加鎖完成。17:15 工場長王○○身體不適送往小港醫院就診。20:00 操作員涂○○上去檢測硫化氫濃度為 0 ppm，確認法蘭面有墊圈(gasket)。 | |

1. **直接原因**：含硫化氫之廢氣洩漏，造成人員中毒。
2. **間接原因**：
  - (1)承攬商加盲時，未通知轄區而導致加盲位置錯誤。
  - (2)未穿戴適當的呼吸防護具。
3. **基本原因**：
  - (1)安全意識不足，含硫化氫之廢氣洩漏時，未能及時離開現場。
  - (2)廢氣燃燒塔管線拆盲作業時，未改開 A 級工作許可證。

1. **設備面**：無。
2. **制度面**：在含硫化氫的廢氣有洩漏之虞的場所作業，應落實配戴適當呼吸防護具。
3. **執行面**：
  - (1)再教育員工於含硫化氫的廢氣洩漏時，如無適當防護，應立即離開現場尋求支援，後續搶救時應配戴適當呼吸防護具。
  - (2)以此案例對所有員工宣導以提升緊急應變能力。
  - (3)環保通報系統須再加強。
  - (4)要求承攬商到現場作業時應知會轄區，並與轄區確認工作內容後再施工。
  - (5)轄區與承攬商須事前於現場會同確認加盲位置並標記，避免承攬商施工錯誤。
  - (6)工作內容若有改變應重開工作許可證。

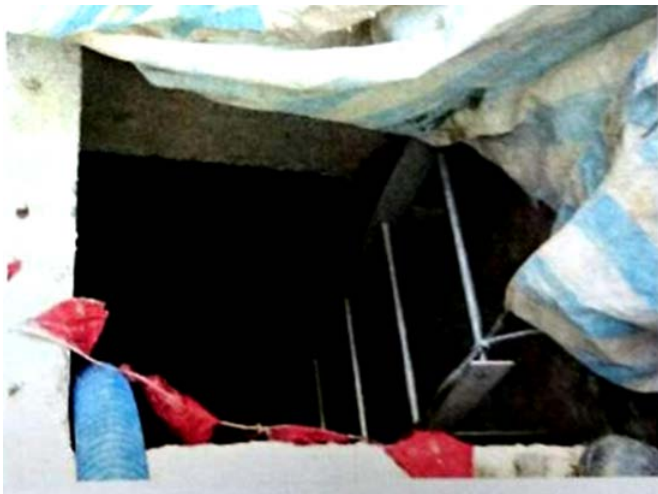
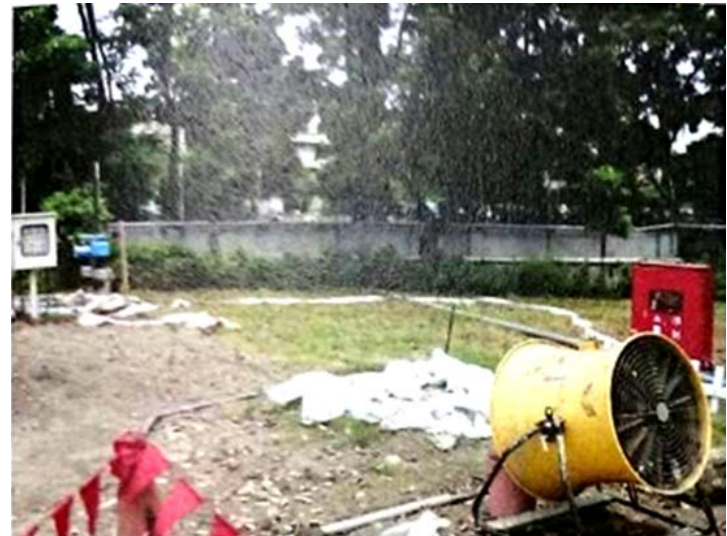
- 某年5月5日08:03左右，A廠暴雨截流池(雨水收集池)因內部壓力過高，致雨水收集池人孔彈爆開，發生聲響。
- A廠人員接獲通報後立即至雨水收集池旁佈水帶警戒，並詢問有無人員受傷，經查並無人員受傷，隨後大社消防隊、服務中心、環保局、勞工局檢查處及其它政府等支援單位人員到場了解。

- ➡ 本廠雨水收集池設計為地下槽，容積2500噸，深3公尺，槽體材質為RC，設有數個維修用人孔，因內部可能積存隨雨水帶入之有機物質，致產生異味，影響廠外居民，本廠為改善異味逸散問題，暫時於人孔蓋上加蓋帆布等，再以石頭及泥土等將縫隙封死。
- ➡ 疑因雨水收集池內揮發之氣體及氮封用氮氣壓力過高，致雨水收集池之人孔被彈開。(事件當時，立即檢測池內VOC只有5-6%LEL，且事故當時該處並未施工且無運轉機器設備)。
- ➡ 試採用HBT災因模式進行事故原因分析？
