輔導案例(通風改善)

編號 21AB1007 為食品製造業，該廠以製造豆腐皮為主要產品，其油炸製程之油炸槽上方皆已裝設局部排氣設備，油氣經局部排氣系統收集，先經過水洗設備進行第一道去油（圖 1），再進入靜電集塵機（圖 2）去除油煙後排放。由於油炸槽作業環境溫度明顯高於其他作業區，故輔導重點即以改善油炸作業區整體通風為主，以降低作業人員長時間處於高溫作業環境之危害。

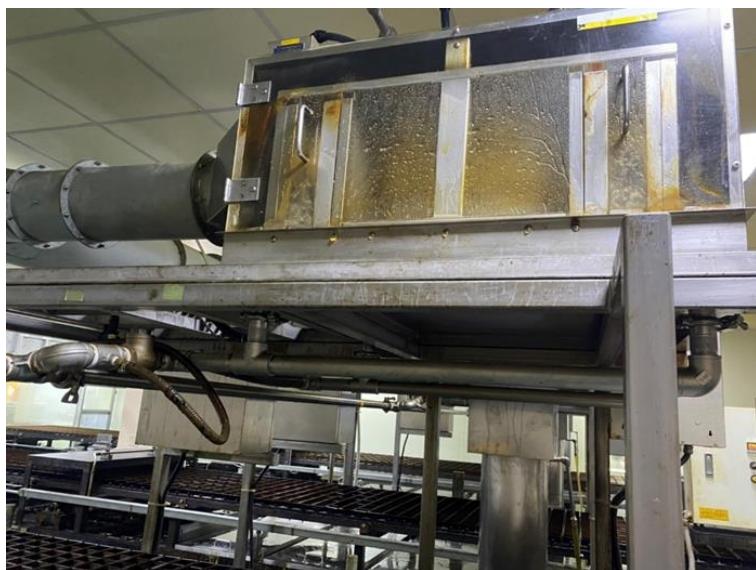
圖 1 進階輔導-油炸槽上方局部排氣系統水洗設備

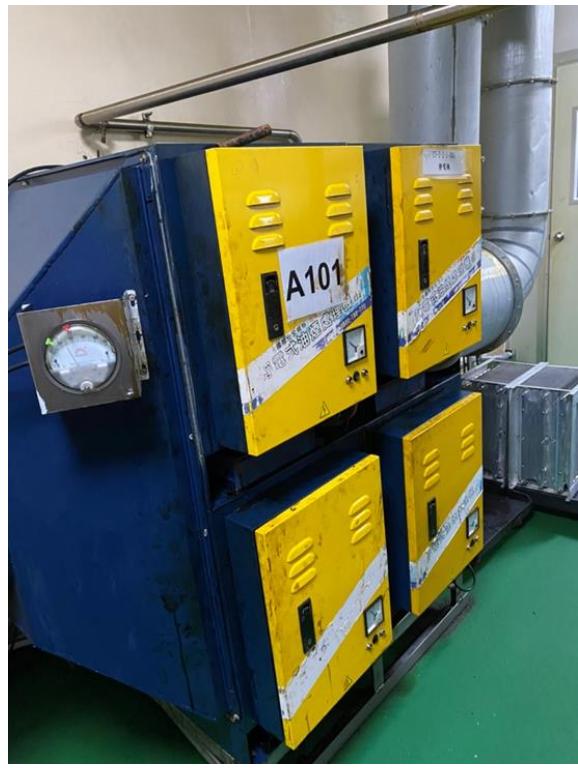
圖 2 進階輔導-靜電集塵機處理油煙

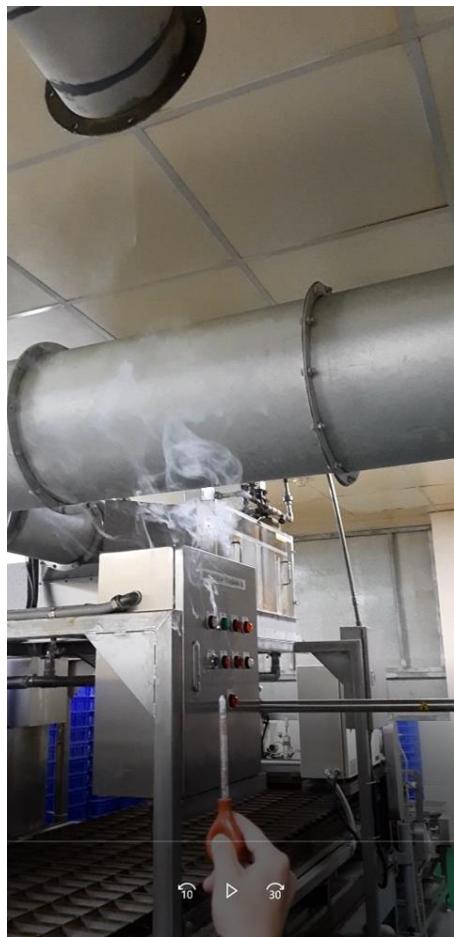
油炸作業區內之熱源以三部油炸鍋為主，因製程條件需求，油炸鍋的油溫須保持 200°C 左右，作業區域雖已分別於油炸鍋本身及上方約 2 m 處設置排氣系統，但排熱效果皆不理想，其中油炸鍋上方 2 m 處之排氣系統經輔導人員以發煙器測試，發現高度 1.5 m 下位置之排氣效果較為不足（圖 3），因此即使排氣設備持續運作，作業人員仍明顯有悶熱之感受。

圖 3 進階輔導-油炸作業區局部排氣設備捕集效果不佳

由於油炸作業區不具備自然通風及機械外氣引入等條件，且引入外氣尚須將其潔淨至食品製造等級，成本較高，故建議受輔導單位可於油炸作業區內增設工業風扇，吊掛於油炸槽體上方，並以正確方向設置，以利引導油炸槽產生之熱空氣更有效被排氣設備排出，設置圖說詳如圖 44 及圖 5。

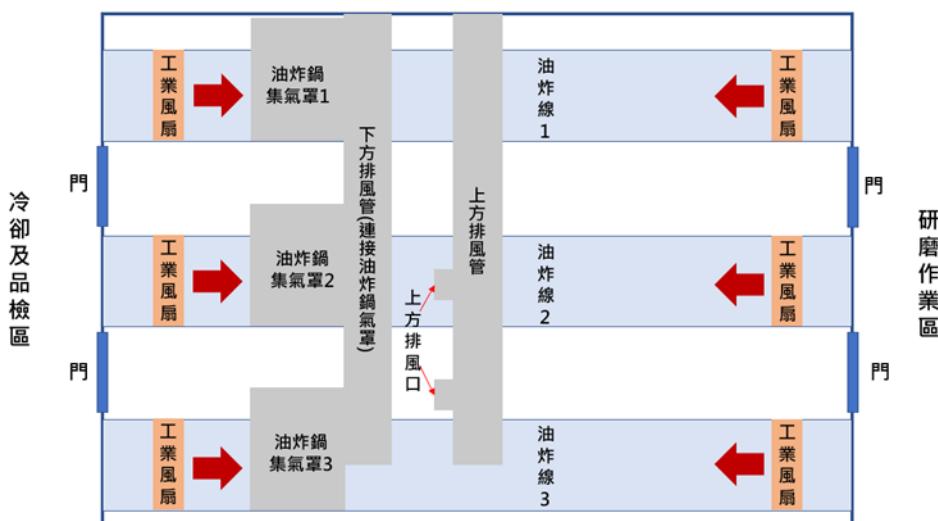
油炸作業區改善俯視圖

圖 4 進階輔導-油炸作業區增設工業風扇俯視圖

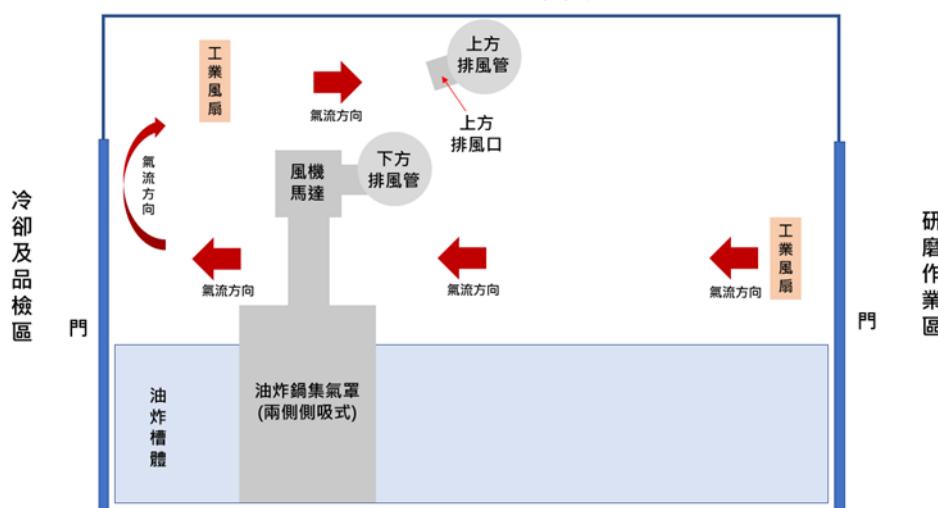
油炸作業區改善側視圖

圖 5 進階輔導-油炸作業區增設工業風扇側視圖

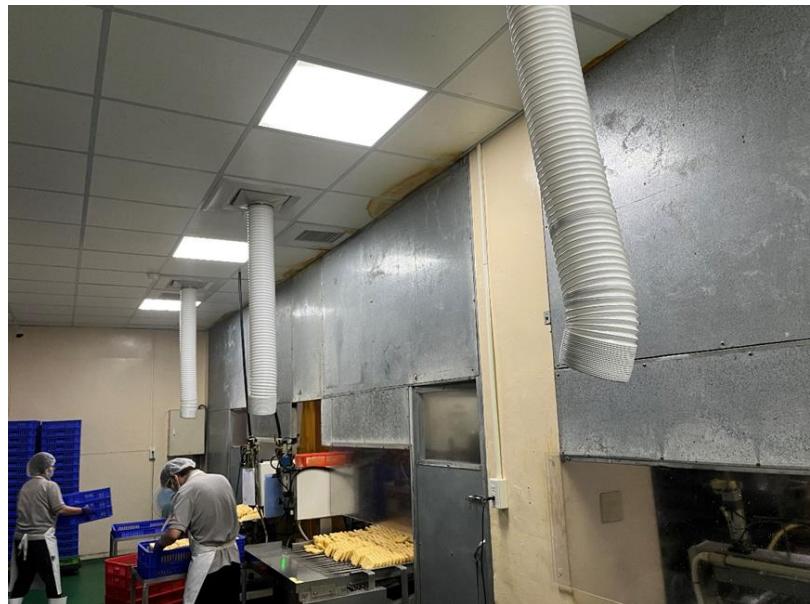
圖 6 進階輔導-增設風管將冷氣送至人員作業位置

後續業者於複勘時表示，由於油炸區須符合食品業潔淨度相關規範，考量設置循環風扇有影響潔淨度之疑慮，因此評估後暫不執行相關規劃。此外，針對熱氣影響問題，則另增設冷氣風管，將冷氣送至人員作業位置，經複勘現場量測作業區域室溫為 18.8°C（圖 6）。
