# 工業事故災害案例研析

( 2019產業安全衛生技術輔導成果發表會 )

正工程師/技術經理 何大成

中華民國 108 年 11 月 29 日

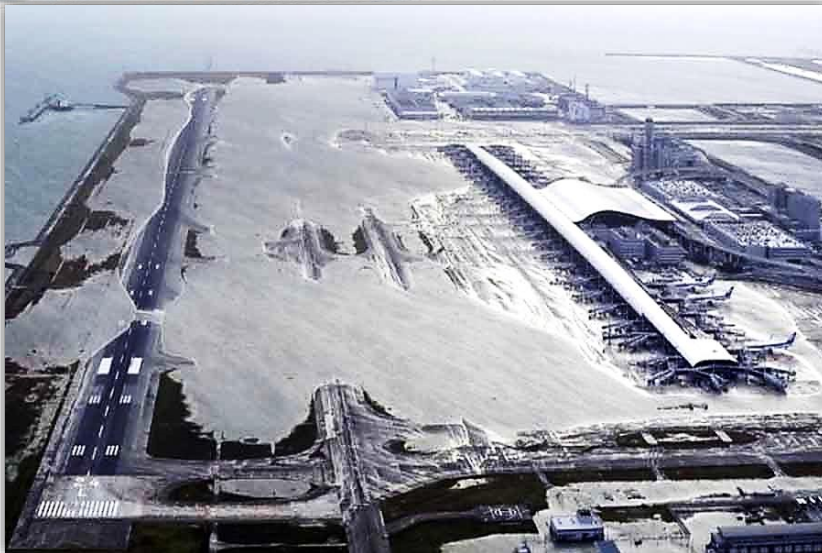
燕子所引發的風暴潮，讓建在人工島上關西空港慘遭滅頂

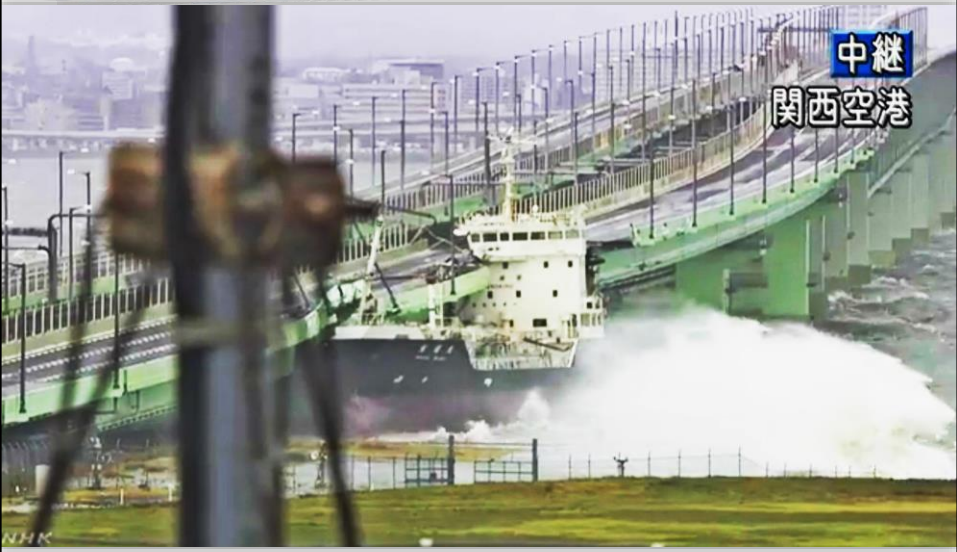
對外唯一聯絡道還被一艘油輪給撞上

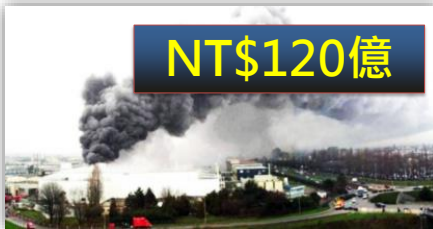
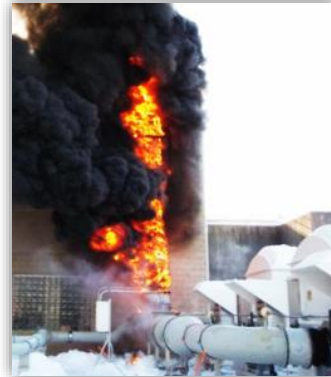
- Building loss in excess of **\$400 million USD**, exclusive of production and downstream interdependency losses.
- A contributing factor to the spread of the fire was the use of plastic exhaust duct.
- Estimated **\$1 million USD** cost of fire damage to this waste water treatment plant (FRP duct system)

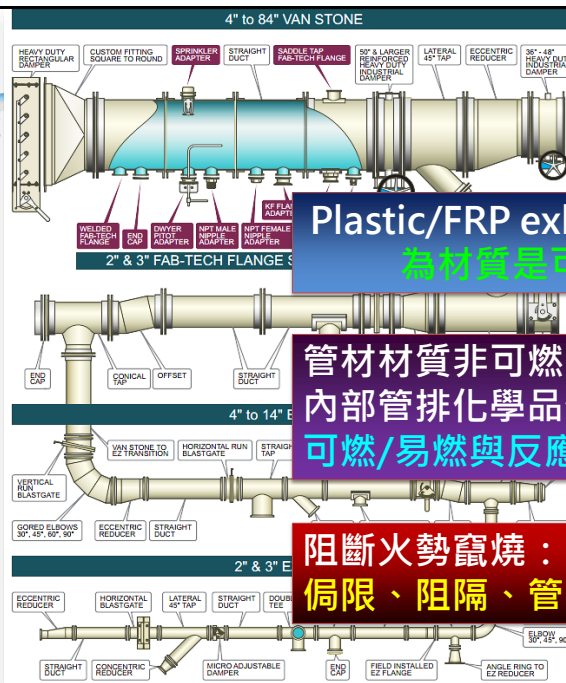
Plastic/FRP exhaust duct  
為材質是可燃性

管材材質非可燃性：  
內部管排化學品仍有自發火、  
可燃/易燃與反應等特性

阻斷火勢竄燒：  
侷限、阻隔、管內滅火

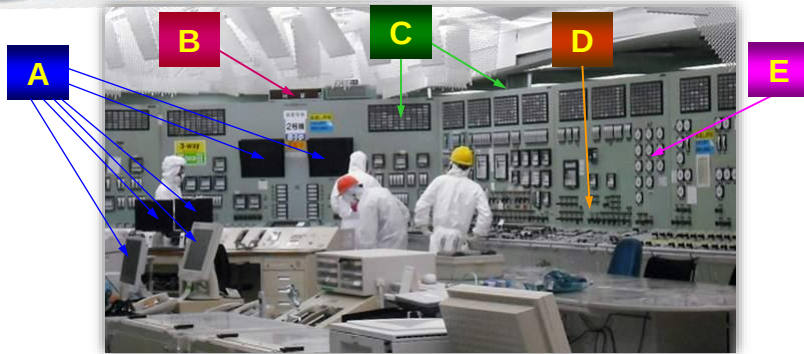
- A – 顯示器「全黑」！
- B – 標準時鐘功能喪失
- C – 控制盤信號指示燈全部熄滅，所有警報訊號斷訊
- D – 設備狀態指示燈全部喪失功能
- E – 儀電設備全部不作動（毫無相關數據資訊）

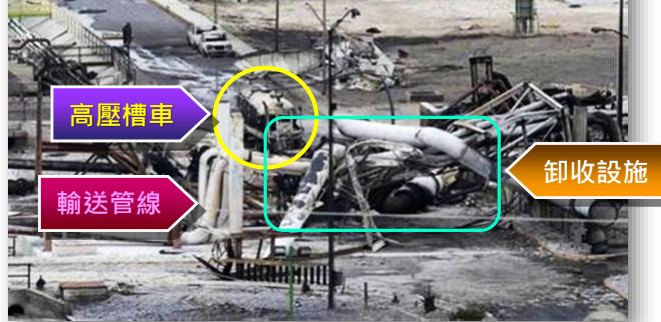
### ■ 至少造成26人死亡！

- 4名Pemex員工及22名外包商死亡
- 7名工人失蹤、28人送急救、2人傷重

Burnt cars and gas storage tanks are seen at a gas facility of Pemex in Reynosa, [September 18, 2012](#).

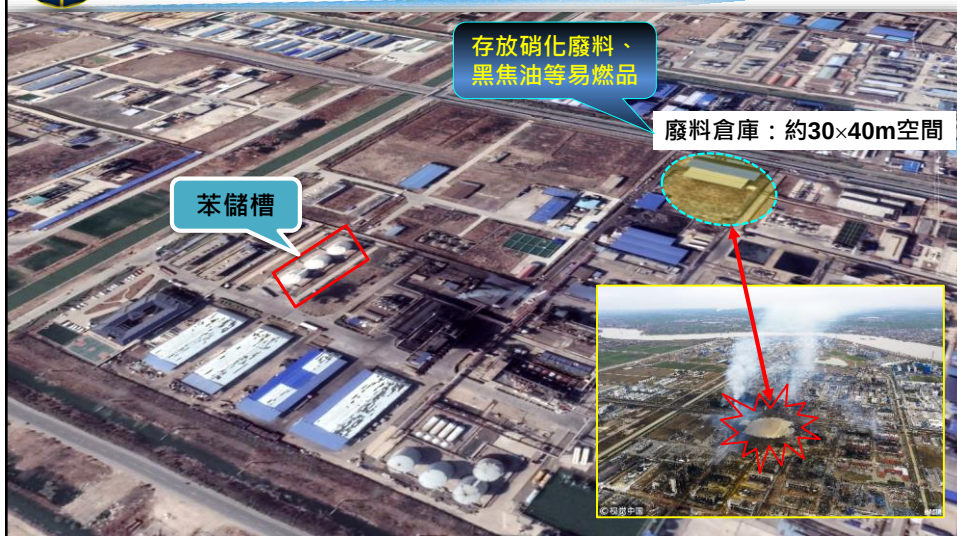
## 化工廠事故前後空照圖

- 王明春（化工廠員工，年資：6年）
  - 災後**巨坑**為廠區廢料倉庫，面積約為30×40公尺
  - 廢料車間堆放**硝化廢料**、黑焦油均為易燃品，晾乾後固體硝化物，於遇到靜電都可能起火甚至爆炸
  - 硝化廢料均為袋裝並做堆疊，先看到火光隨後發生兩次爆炸
- 段鵬（倉庫主任）
  - 製程產生的各種廢料，需進行固化程序，後續統一放至廢料倉庫
  - 這些固化後廢料後續均運至廠區內的焚化設施進行焚燒銷毀
  - 根據現場空拍圖判斷，儲存天然氣的槽體已經消失不見了
- 王春明和段鵬共同陳述
  - 他們初期看到苯儲槽是完好的，其外表被燻黑，並沒有發生爆炸，儲槽內的苯應該是在槽體頂蓋衝破後燃燒掉了，而沒有爆掉

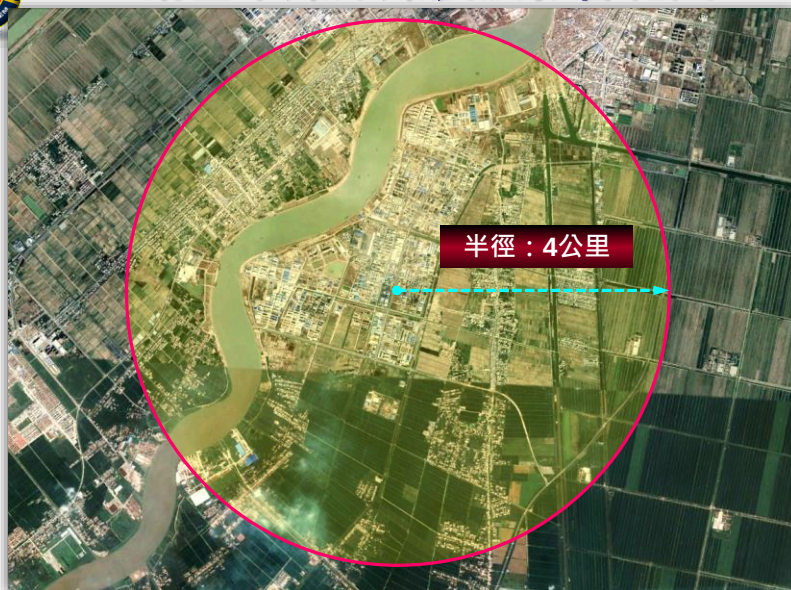
## 二硝基苯爆炸爆震波影響範圍

- **二硝基苯**之TNT等效係數(Relative effectiveness factor, RE) 為**0.6**。相較於**硝酸銨**為**0.42**，從德州肥料廠硝酸銨爆炸事故驗證，是會產生直徑超過百米的的大坑「**顯著的且嚴重的下炸**（如炸藥般向地面下炸坑洞）」現象
- 「**硝化物**」（**固體**）如果在外部火災（熱源）與反應製程條件**未能妥適控制**下，將會導致**類同TNT的爆轟** (detonation)後果
- 爆炸效應其爆震波對廠內設備、儲槽、製程配管、高架管線，以及可燃及易燃性容器均將引發嚴重的「**骨牌效應**」此**嚴重的失誤情境**已經**遠遠超過工廠製程設計的安全係數**

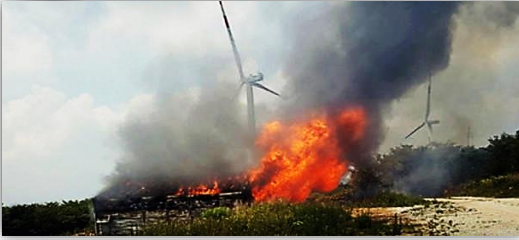
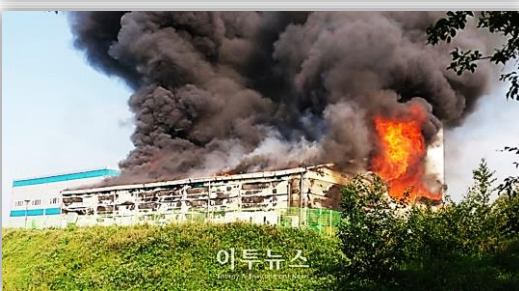
### 慶尚南道風力發電ESS火災事故 (2018/07/02)

- 韓國截至本事故為止，至少發生**三次**鋰電池儲能系統的火災事故
- 本事故燒毀面積706m<sup>2</sup>建築物，超過3,500個鋰電池損失40億韓圓 (約1億9百萬新台幣)
- 消防人員審視CCTV，確認起火地點為電池室
- 消防設備在火災發生時，無法正常運作 (設備失誤)
- ESS目前在全 (韓) 國900個地點安裝 (不同規格與尺寸)，儲能設施易受高溫影響
- 未來隨著再生能源的發展數量與規模不斷增加及擴大，對安裝設置的需求亦將隨之大幅度增加
