# 電氣安全暨紅外線熱影像檢測

社團法人中華民國工業安全衛生協會

邱傳溢 檢測技師

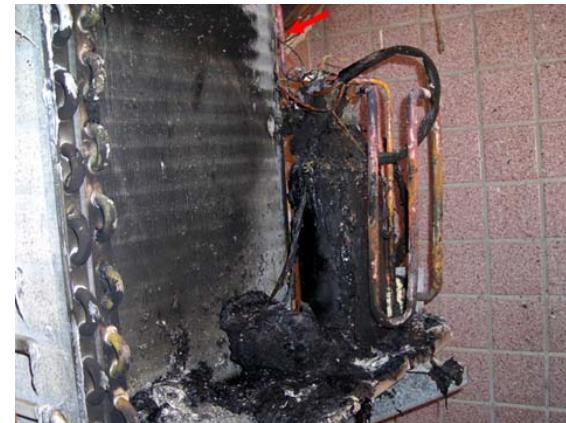
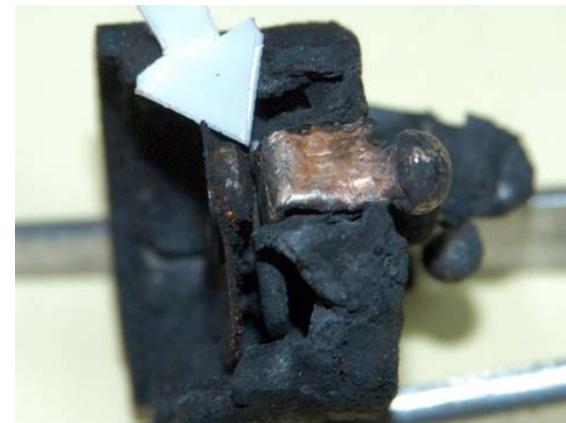
分離式冷氣機啟動後，因壓縮機故障等使壓縮機過載、過熱，過載保護器不斷啟動保護跳脫。因過載保護器反覆頻繁作動，造成過載保護器內金屬彈性失效持續送電運轉，高溫造成過載保護器旁電源線被覆受損短路，導致室內無熔絲開關過載跳脫。因用者連續強制送電，使得壓縮機上方配線繼續短路引發火花及高溫。

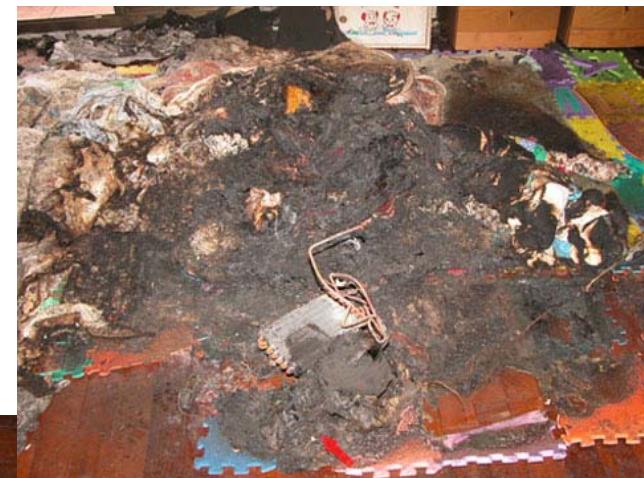
除濕機內部電路板上控制壓縮機運轉的繼電器元件品質不良產生故障起火。

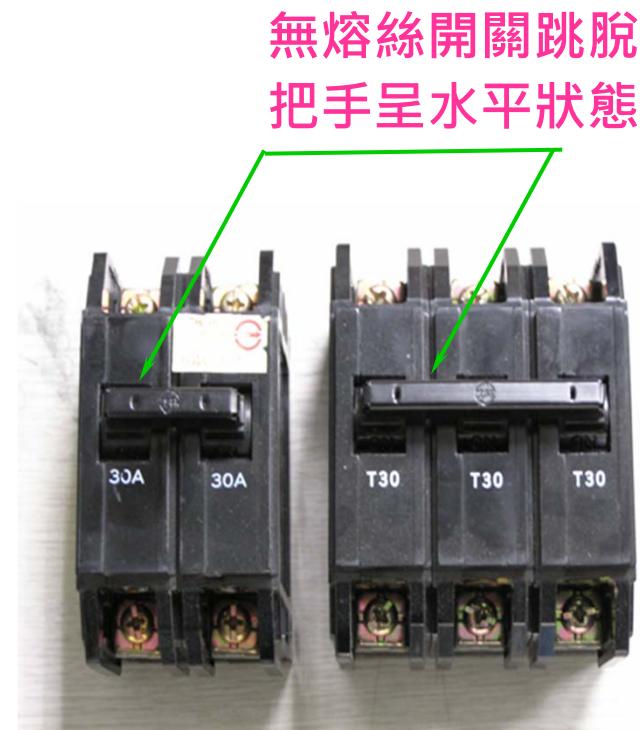
## ■ 跳脫原因：

短路或用電量超過開  
關額定電流

## ■ 處理步驟：

檢查電路是否超載使  
用，察明原因排除後  
再行復歸(Reset)
