## 通風改善輔導案例

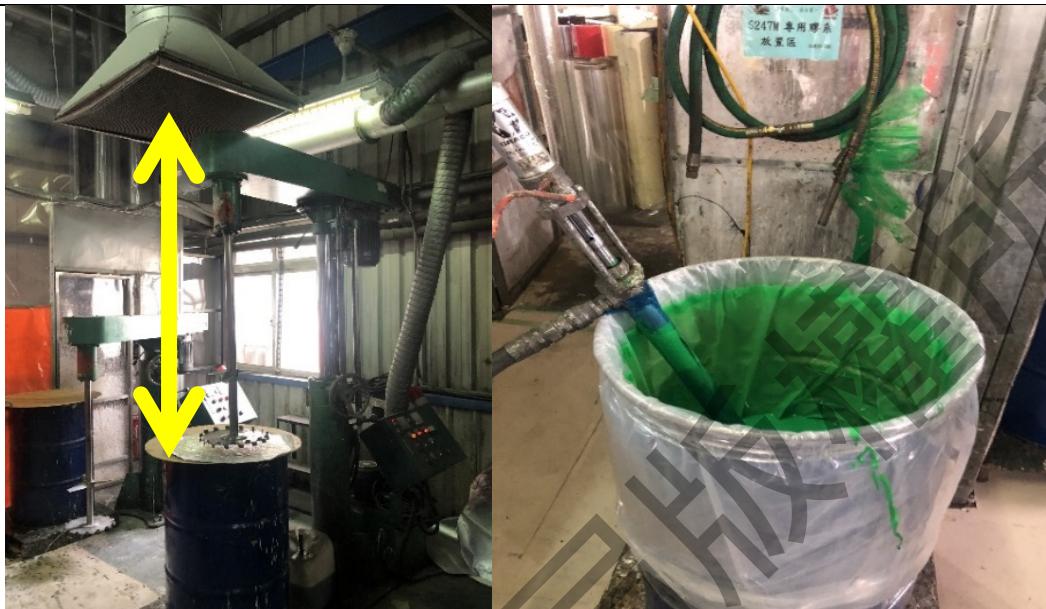
作業內容：拌膠區

面臨問題：拌膠區使用大量有機溶劑，攪拌桶未能確實上蓋，大量溶劑逸散造成人員吸入問題，同時本區亦有環境悶熱問題，應檢討進行工作改善。

1. 建議改裝側吸式（靠牆）局部排氣裝置（下圖 1），並於不同作業區加裝固定式、穿插活動隔簾適度區隔（下方仍要留間隙補充引入空氣，下圖 2），避免側邊吹風影響抽排效能又將溶劑等有害成份帶出；同時人員調製完成後拌膠期間應確實上蓋並拉上活動隔簾。
2. 不同工作區間加設隔簾亦可增加空氣涼爽冷房效果及污染源互相流竄問題；若後續有加裝空調系統之整體換氣需求，設置應考量送風（整體換氣）路徑先至人員再至排風系統為佳（下圖 2），增進人員作業舒適，並可將污染有害之空氣帶入局部排氣裝置，統一收集有害廢氣後併入相關後處理設備中。

作業名稱	改善前缺失	改善方式說明	改善示意圖
混合攪拌	<p>於攪拌桶上加蓋</p> <p>於攪拌桶上方設置可連接局排導管的蓋子 (局部排氣系統需重新設計)</p>	<p>於攪拌桶上方設置可連接局排導管的蓋子 (局部排氣系統需重新設計)</p> <p>排氣導管可直接與蓋子連接，蓋子可設計一同升降 (詳請見放大示意圖)</p>

**A/C空調建議送風風向**

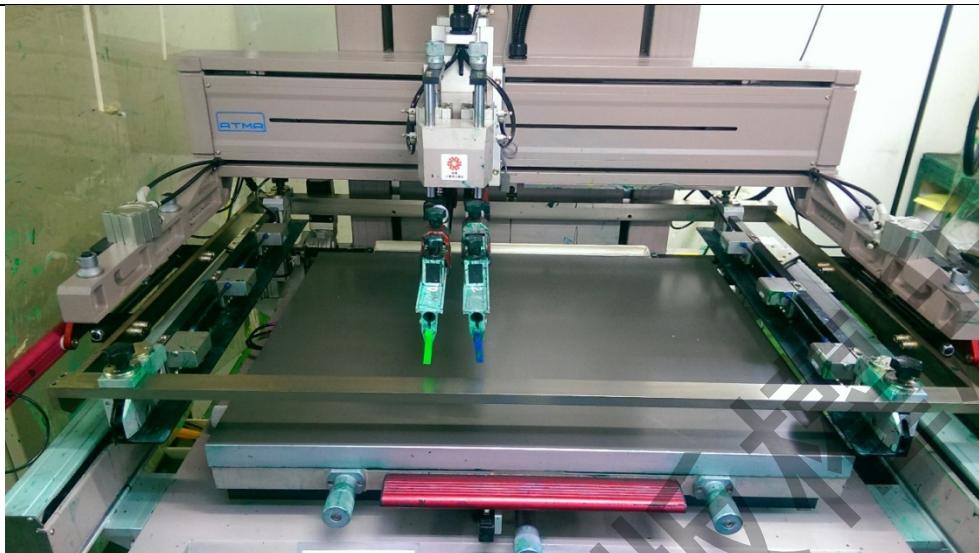
## 作業內容：印刷機台

面臨問題：機械手臂上的塑膠板會在網板上來回運行，主要有機揮發物來源在平面與塑膠板上。然環境氣流干擾嚴重與排氣系統沒有發揮作用，有機揮發物並無法排除，反而瀰漫在整個廠房。

改善方案：於靠近網版位置的左右以及後面均加裝狹長型吸氣罩，係於最靠近發生源的位置即將部分揮發氣體抽走，先減少逸散至遠處的量，接著再藉由上方吸氣口改為狹長型，以加大抽氣罩口吸氣速度的方法，可再減少揮發氣體逸散至外部空間的量，最後則再利用垂簾隔絕內外部氣體的流通性，同時確保內部空間排氣裝置能夠穩定的排除揮發氣體。運用此三階段防護可有效發揮排氣裝置的功用，降低揮發性有機溶劑氣體逸散量，以達到減少室內有機溶劑揮發氣體累積量的目的。

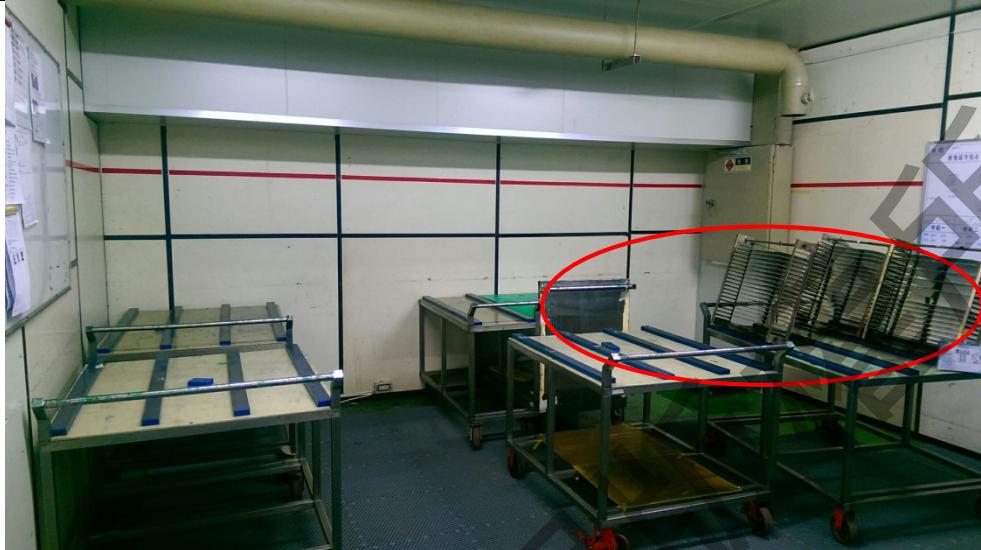
作業內容：印刷電路板及散熱基板半成品暫存區

**面臨問題：**印刷電路板及散熱基板半成品在印刷完成後會先暫時存放在暫存區台車上，暫存區上方的吸氣口距發生源位置太遠，其所吸進去的皆是吸氣口附近的冷氣，無法發揮排處有機氣體的功用，如此設計不僅無法消除有機溶劑氣味，且會造成冷氣浪費。

**改善方案：**成品暫存區安裝活動拉簾以減少有溶劑揮發氣體逸散至外部空間的機會，並且方便人員作業；拉簾離地面保持一定空隙以補充新鮮空氣；將抽氣口降低至貼近台車桌面及區域分隔為3區塊，則可增加抽氣口捕捉有機氣體的效能，此設計將有效改善暫存區揮發性有機氣體逸散的情況。

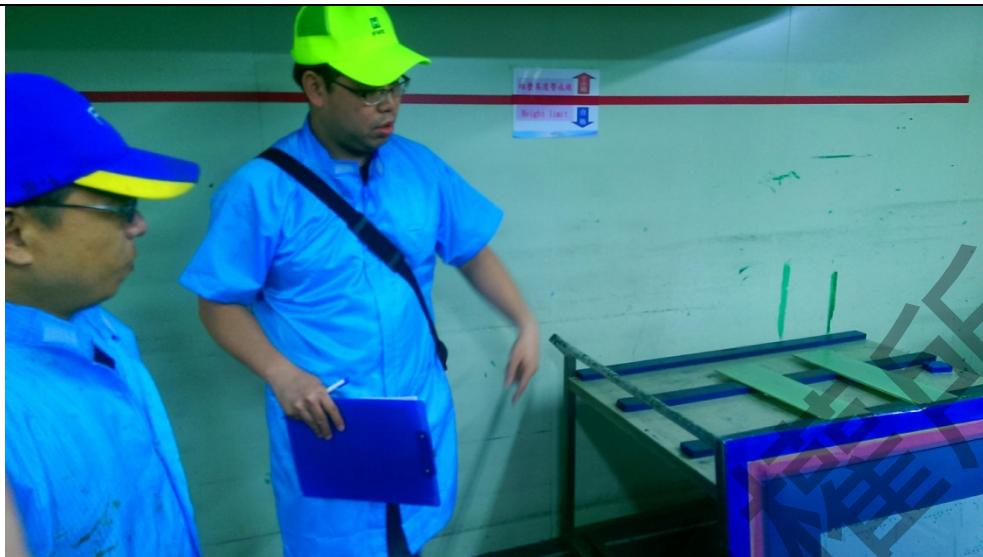
**作業內容：印刷電路板及散熱基板半成品暫存區台車**

**面臨問題：**印刷電路板及散熱基板半成品於印刷完成後，暫時存放在機台旁的台車上，待台車放滿後再移至暫存區。

**改善方案：**半成品暫存台車加裝排氣裝置，吸氣口亦為狹長型，且印刷板的水平面必須與狹長型吸氣口的長邊成水平位置，此設計將有助於減少有機物逸散的機會。

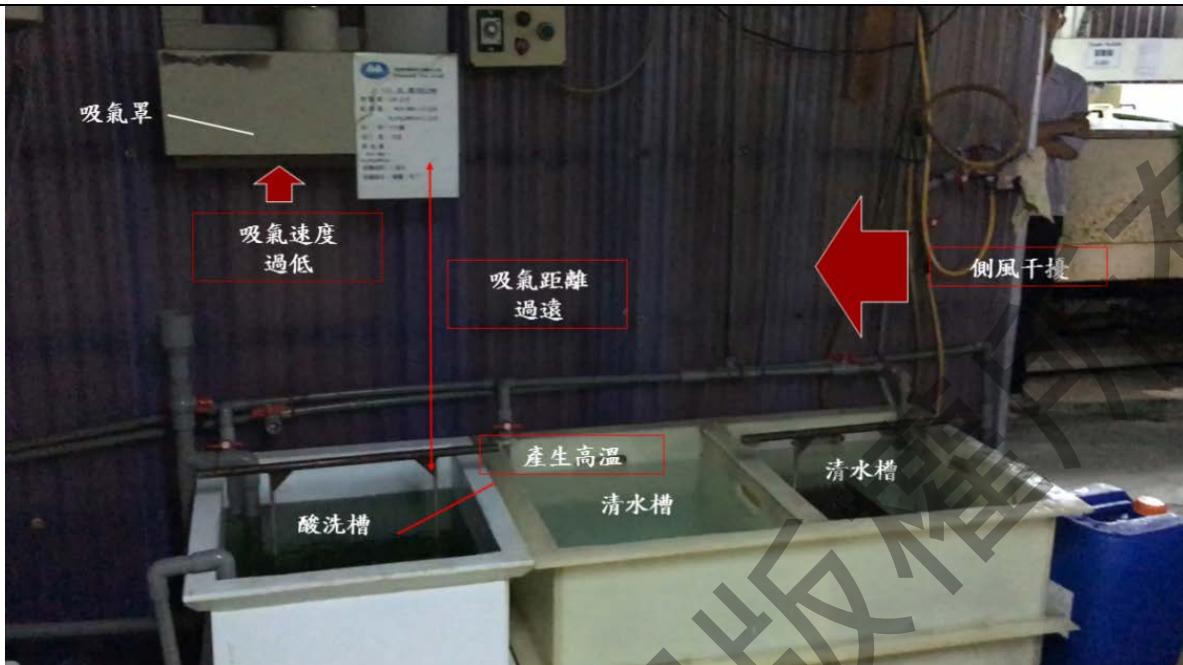
## 作業內容：小酸洗槽

面臨問題：吸氣罩的吸氣口風速過低，吸氣口距離槽過遠，且環境干擾側風強烈，造成酸洗槽的酸氣與高溫四處飄散。

改善方案：藉由酸洗槽的三邊加裝阻風板可有效避免酸氣擴散，同時將吸氣罩加長至靠近酸洗槽，可加強吸氣的效果；前方人員需要作業活動的區域則以活動式垂簾阻隔內外氣體的流通，此設計將有助於在不改變原工作區域配置的情況下，提升排氣裝置的排氣能力。

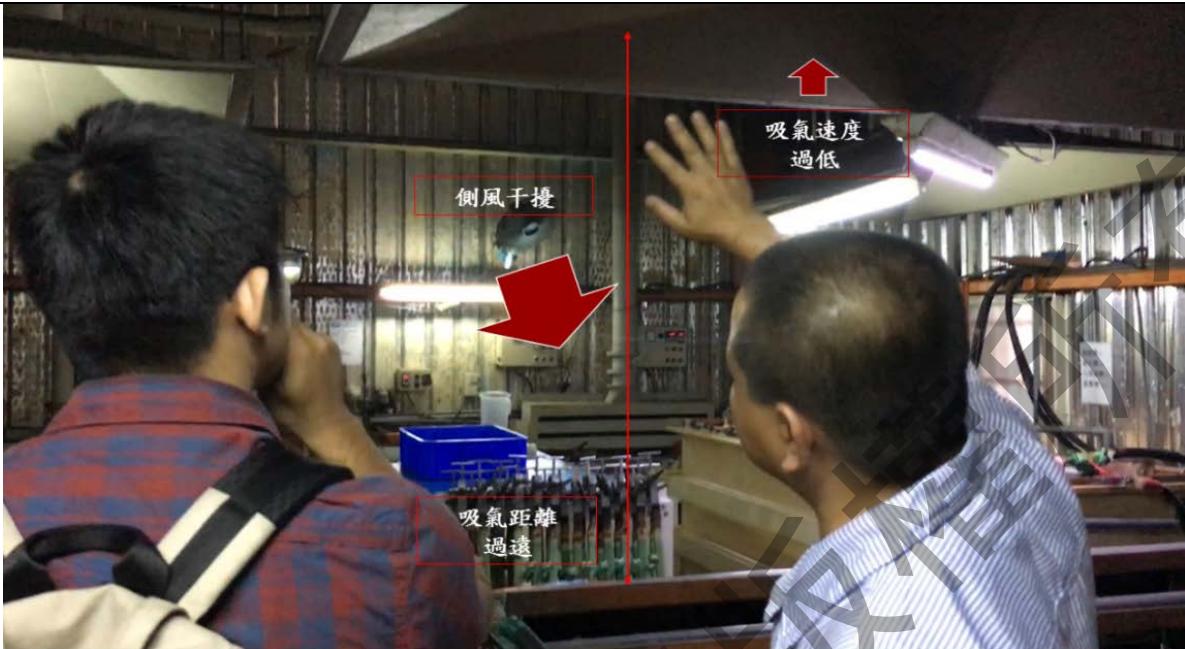
## 作業內容：大酸洗槽

面臨問題：吸氣罩的吸氣口風速過低，吸氣口距離槽過遠，而且環境干擾側風強烈，所以酸洗槽的酸氣與高溫四處飄散。

改善方案：原吸氣罩口設計與進氣口距離太遠，且沒有阻風板隔絕內外氣體流通，導致酸性氣體全部逸散，排氣裝置的吸氣效果不佳。新設計將原本的大吸氣罩改為三個一樣尺寸的吸氣罩，並將吸氣罩口改為狹長型吸氣口，在原有風量不變的情況下，可以加大吸氣速度；同時吸氣罩設計成可上下移動，並設置高低速兩個按鈕，槽體三側加上阻風板，前方人員需作業活動區域改以活動式垂簾作為隔絕內外氣體流通的工具，此設計的排氣裝置將可視不同作業情況調整，如人員在置入或拿出基板的作業時，此時垂簾必須打開，酸氣外洩機率變大，則可以提高吸氣速度；等待酸洗的過程中，由於人員無須作業，垂簾為放下模式，酸氣外洩機率變小，則可以降低吸氣速度。

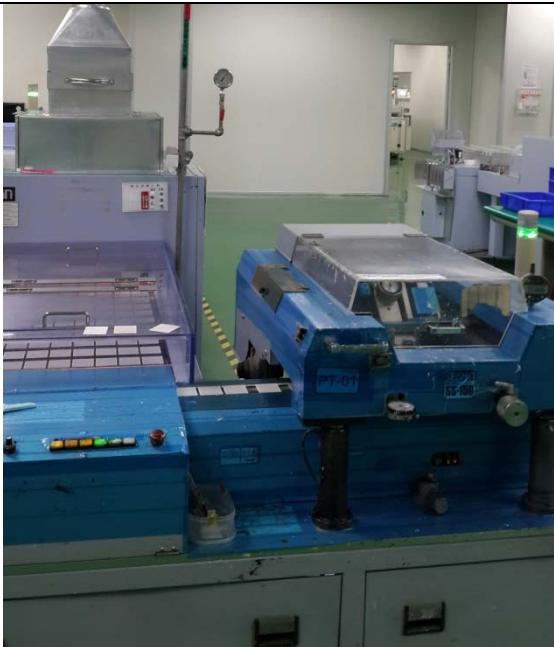
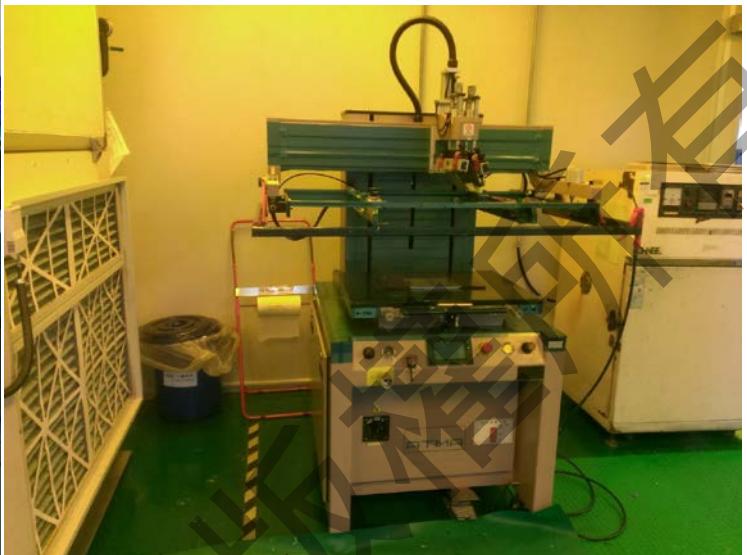
## 作業內容：印刷區

面臨問題：無安裝局部排氣設備，造成有機溶劑四散，加上環境干擾氣流嚴重；另印刷機台恰好於冷氣機旁邊，會加強有機溶劑於室內循環而無法排至室外。

改善後：印刷機台的三側加裝阻風板以隔絕內外氣體的流通，可有效避免酸氣擴散；前方人員需要作業活動的區域則以活動式垂簾作為阻隔內外氣體流通的工具，此設計配合人員作業需求設計為活動式，並保留適當空隙以補充新鮮空氣，這樣的設計將有助於在不改變原工作區域配置的情況下，提升排氣裝置的排氣能力。

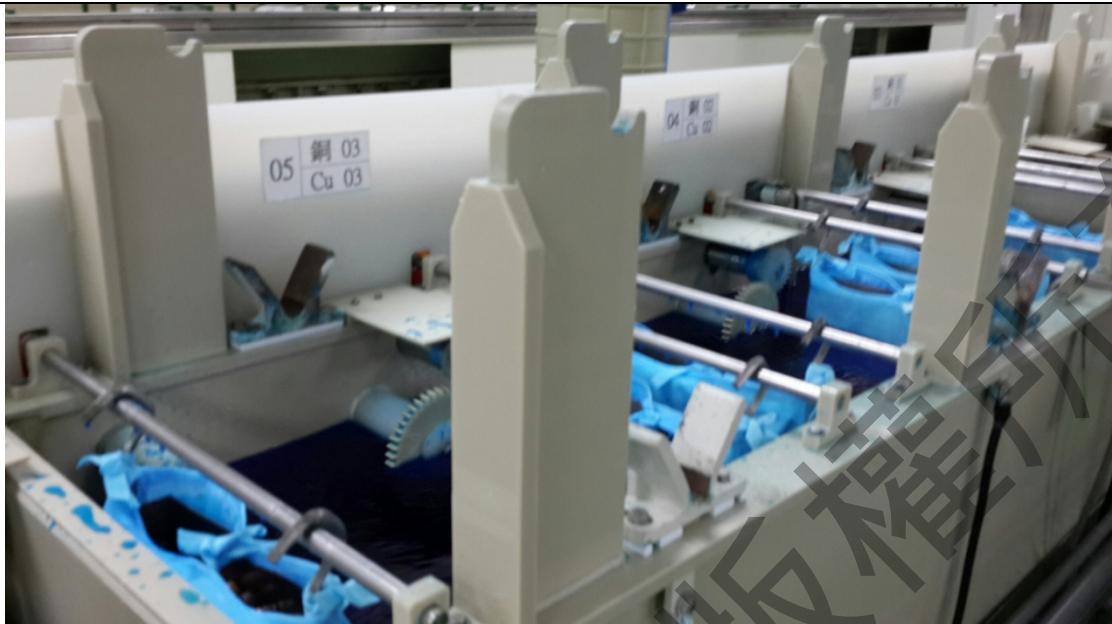
## 作業內容：電鍍區

面臨問題：吸氣罩的吸氣口風速過低，吸氣口距離槽過遠，且環境干擾側風強烈，導致酸氣與高溫四處飄散。

改善方案：電鍍槽的三側加裝阻風板以隔絕內外氣體的流通，可以有效避免酸氣擴散出去；並保留一側以活動式垂簾作為阻隔內外氣體的流通的工具，此設計配合人員作業需要設計為活動式；上方保留適當空隙以補充新鮮空氣；將機台上原有的吸氣罩盡量延伸到接近液面至不會影響到基板的上下移動為主。此設計將有助於在不改變原工作區域配置的情況下，提升排氣裝置的排氣能力。

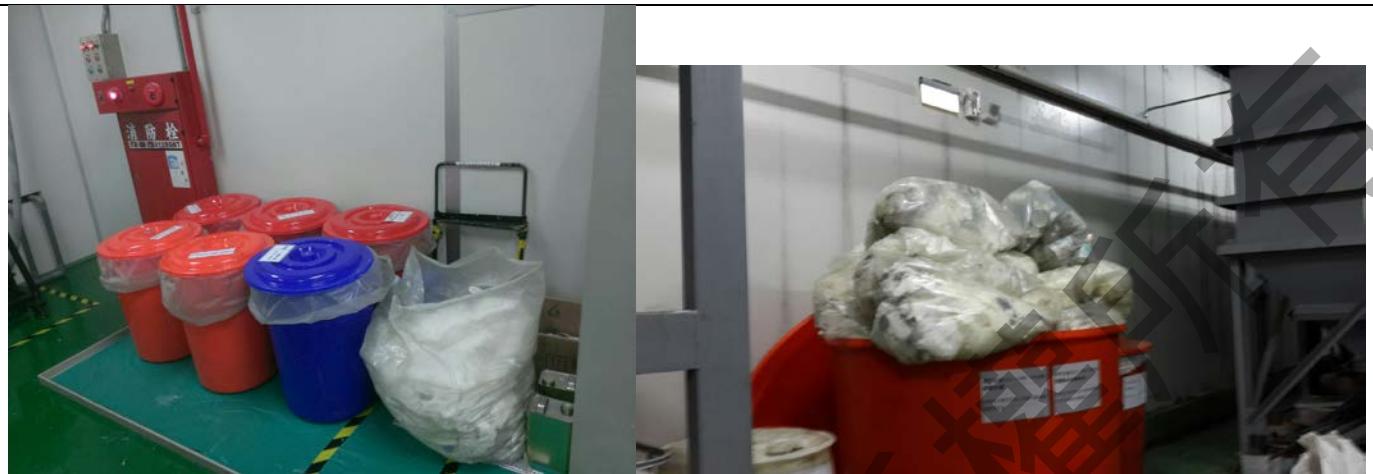
## 作業內容：廢水處理區

面臨問題：廢水處理區所累積的有機溶劑擦拭布垃圾累積到一定量時才會運走，而在累積的過程中有機溶劑味道濃烈，在加上該廠的廢水處理區的整體換氣設計不佳，導致該廠的廢水處理區有機溶劑無法排除。

改善後：廢水處理區的廢棄擦拭布垃圾桶建為一個獨立空間以隔絕內外氣體的流通，可有效避免揮發性有機溶劑擴散出去；並保留一側以活動式拉簾作為阻隔內外氣體的流通的工具，此設計配合人員開關取出或放置垃圾作業需要設計為活動式，而拉簾必須與地面保持一定空隙以補充新鮮空氣；內部須加裝馬力足夠的局部排氣裝置，此設計將有效改善暫存區揮發性有機氣體逸散的情況。

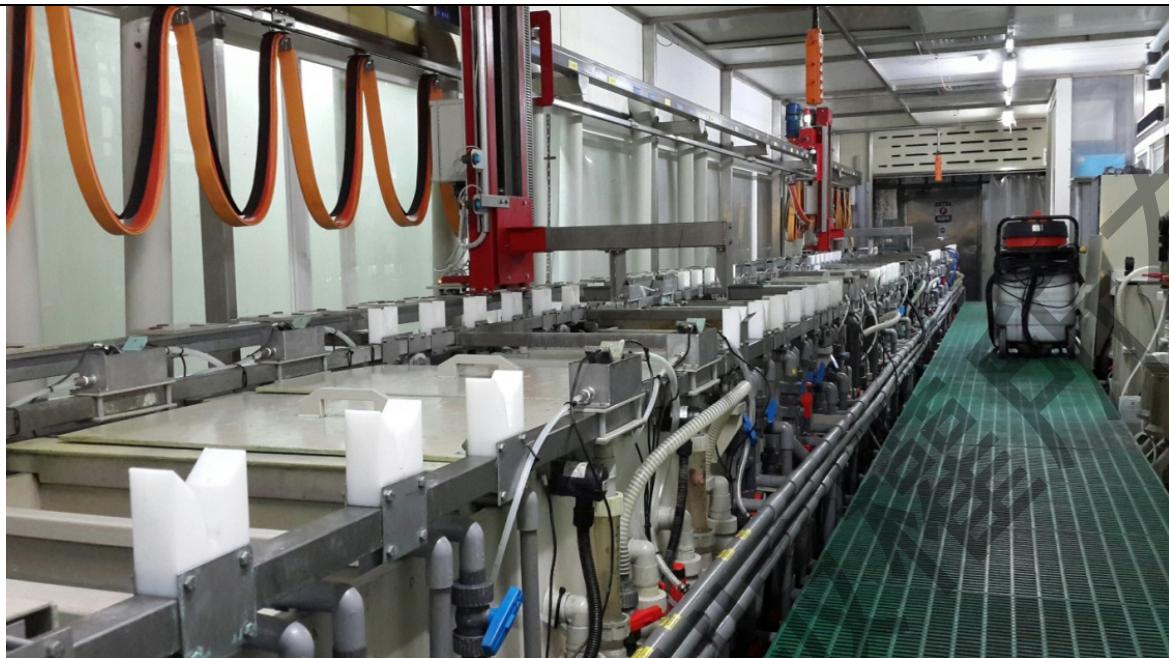
## 作業內容：電鍍區

面臨問題：二樓獨立的電鍍槽拉簾未拉上，導致所吸入的氣體均為來自於後方變電箱房的熱氣，相當於是高溫的補氣口，也因此電鍍區的酸氣無法被排除。

改善方案：建議有 2 個方法，其一為拉簾必須常保關閉，以確保吸氣罩能順利排除電鍍槽上方的酸性氣體；其二為在吸氣罩對面側接管子通入外氣，做為新的補氣口，使電鍍槽上方的酸性氣體能藉由後方補氣方式被推向吸氣罩帶走。
