## 噪音振動改善輔導案例

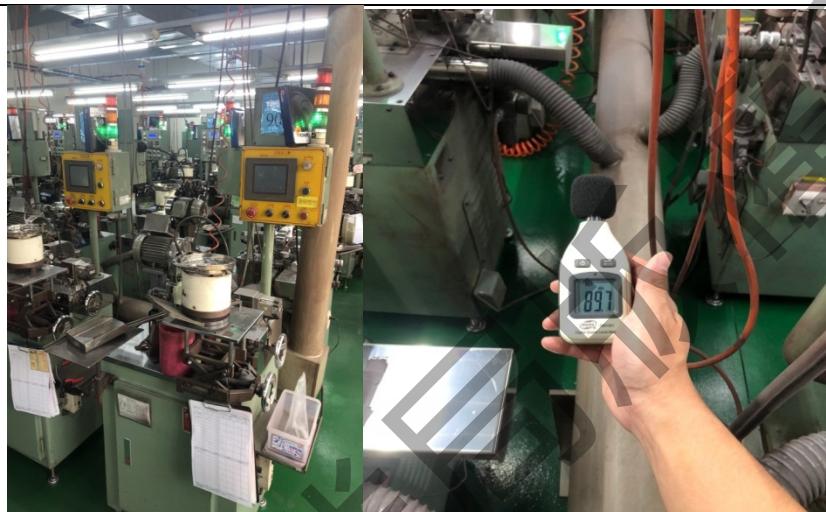
作業內容：DR 加工區

面臨問題：噪音來源主要為馬達運轉與工具切割之聲音，另有機械上設置壓縮空氣噴氣（間歇式）與粉塵吸除的聲音交雜而成。高頻率聲音主要應來自壓縮空器噴氣聲音，而中頻率則可能由馬達運轉所產生。根據廠商量測單一機械運轉噪音約在 80-84 分貝（平均 82 分貝），考量周邊多部機械貢獻量，而實際現場量測值為 89 分貝相去甚遠，預估迴響效應與背景噪音有 5-6 分貝貢獻量，應檢討工作場所並重新設計改善。

改善方案：如空間允許應將每機台個別或分組，以金屬板（1/2 吋厚）內襯吸音材或木質合板（1/4 吋厚）加以封閉，並設有開啟構造以便上下料或檢修作業。隔音室除設有門之外並應於上方裝設通風口，該通風口應有防止聲音洩漏設計。

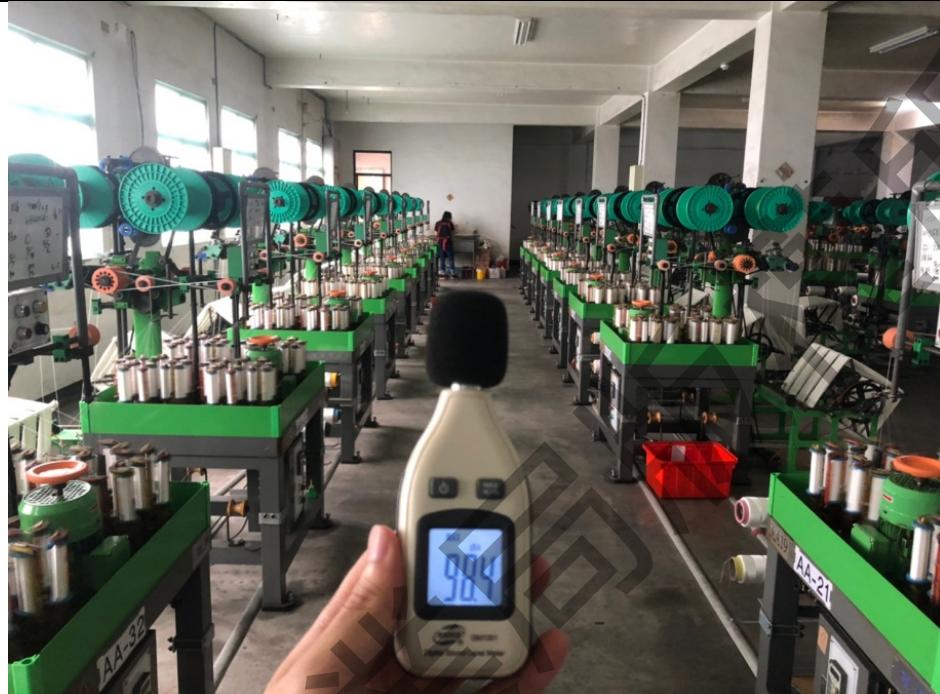
**作業內容：緯紗機、編織機等製程運轉**

**面臨問題：**2 樓作業區數量眾多密集分布的緯紗機、編織機製程機台，連續性噪音達 98.4 分貝，嚴重影響作業現場人員聽力健康。暴露時間管理或個人防音防護具之使用，應視為噪音改善過程中之暫時手段，在尚未達到非噪音作業前嚴格要求確實配戴，不可作為噪音危害控制最終方式。

**改善方案：**廠商已設置噪音隔間，使作業員工於非必要情況減少進入噪音作業場所，經量測噪音隔間外噪音約 75.4 分貝，噪音已大幅下降，減少員工噪音暴露劑量。

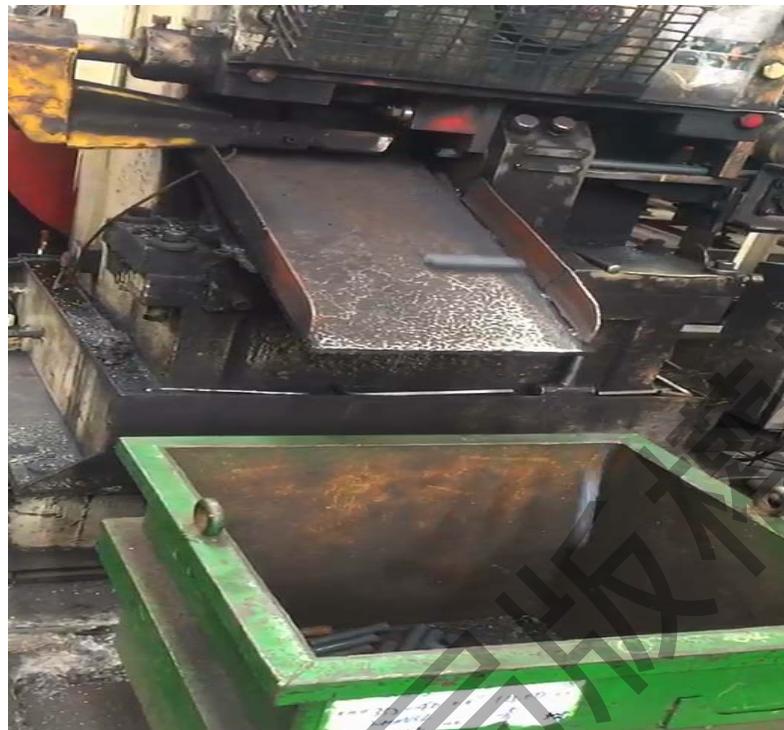
**作業內容：切料區原料切斷作業**

**面臨問題：**切料區原料切斷作業，因切斷後金屬棒材直接落入鐵桶，所發出之金屬碰撞噪音高達 105 分貝，已超過標準值，應進行相關改善或降低人員暴露量。

**改善方案：**切料區作業建議可在鐵桶中鋪設軟墊或設置平緩輸送帶，降低掉落高度，使金屬棒材不會直接從高處落下撞擊鐵桶所產生高分貝噪音。

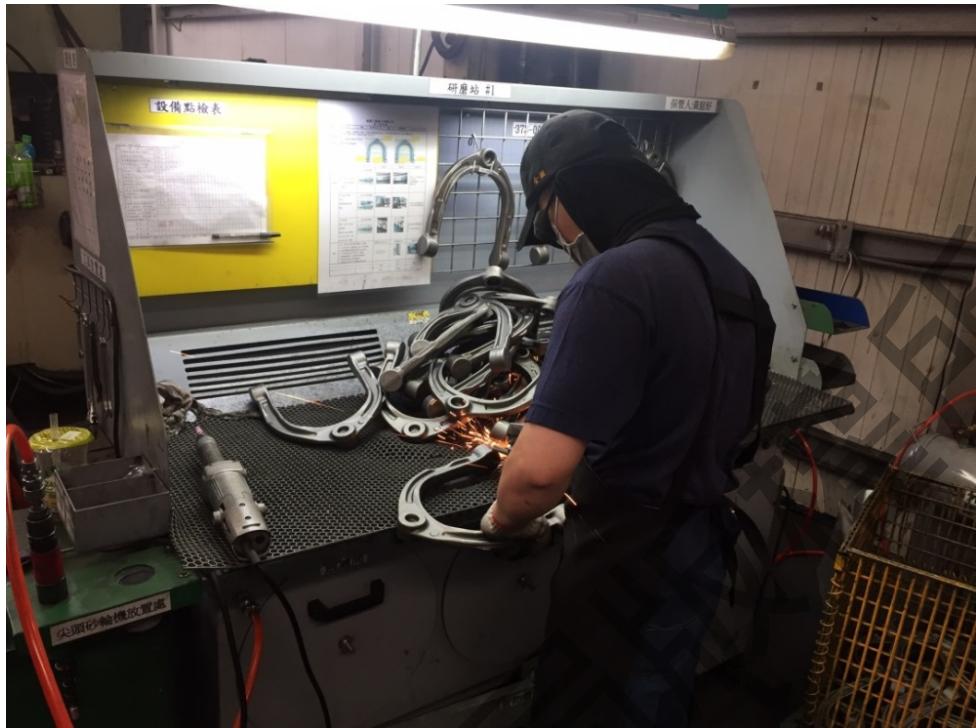
**作業內容：鍛件研磨作業**

**面臨問題：**研磨區作業時所產生之噪音達 95 分貝，已超過標準值，應進行相關改善或降低人員暴露量。

**改善方案：**研磨作業亦屬噪音暴露較高者，建議考量使用隔音箱方式作業，在隔音箱內部貼設吸音材質，減少作業人員噪音暴露；另局部排氣的設計亦將空間包覆，噪音源將被阻隔。

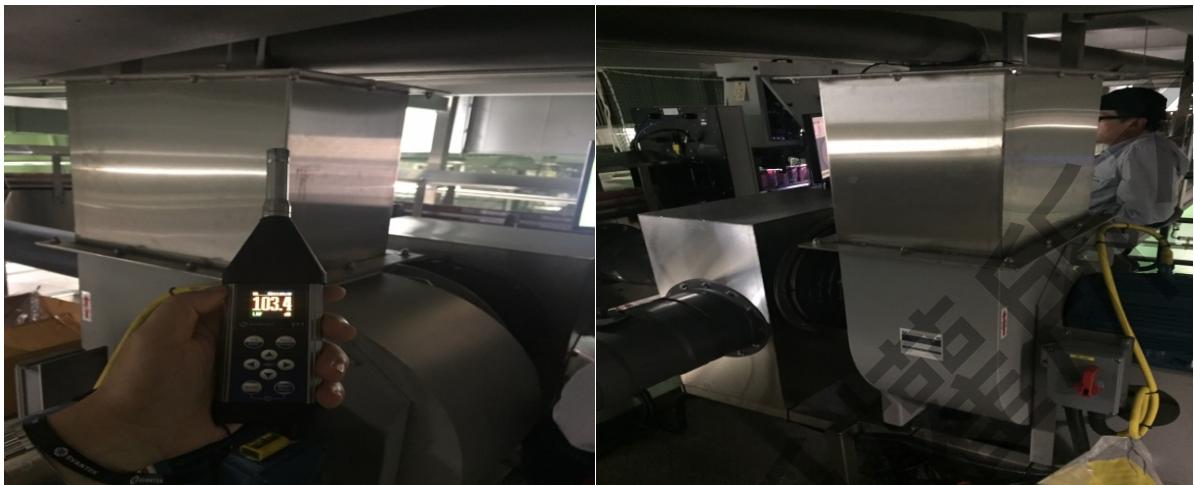
## 作業內容：2樓空中架橋輸送區

面臨問題：2樓空中架橋輸送作業區之出風處，因出風口距離天花板距離較近，導致噪音無法得到良好的擴散，造成極大的迴響，於現場測得實際噪音為 103 分貝，已遠超過標準值，應立即進行控制及改善。

改善後：廠商已將原在廠內之出風口向上延伸至廠外，並於風管接縫處增加軟質墊片，減少金屬震動所產生之噪音。噪音值已從原本 104.1 分貝下降至 90.1 分貝，下降約 14 分貝，有明顯之改善成效，後續應再搭配行政管理及個人防護具以達保護員工之功效。

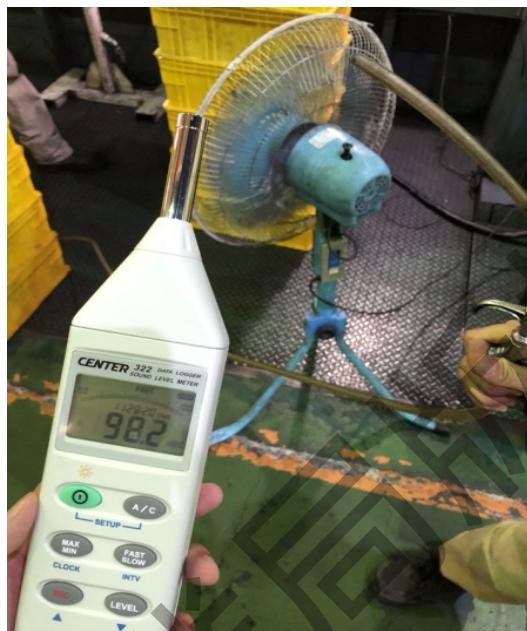
## 作業內容：沖壓機製程

**面臨問題：**沖壓模件後，會使用壓縮空氣噴槍吹洗模具中的鐵屑殘渣，但也因此發出高頻噪音，壓縮空氣噴槍使用時噪音高達約 100 分貝，對操作人員與周圍區域作業人員影響甚大。對於噴槍的氣壓，建議調整至可達清除目標之最小壓力，不但降低高頻噪音的產生，同時也能節省能源。或者是依照作業需求，選用市面販售不同類型的低噪音噴嘴，亦可降低部分噪音。

**改善後：**廠商已將噴槍換成低噪音噴嘴，近距離實測，已從原本 98.2 分貝，改善噴嘴後降至 87.9 分貝，總共降低約 8.3 分貝，另外再搭配作業人員配戴耳塞、耳罩等防護具，以維護聽力健康。

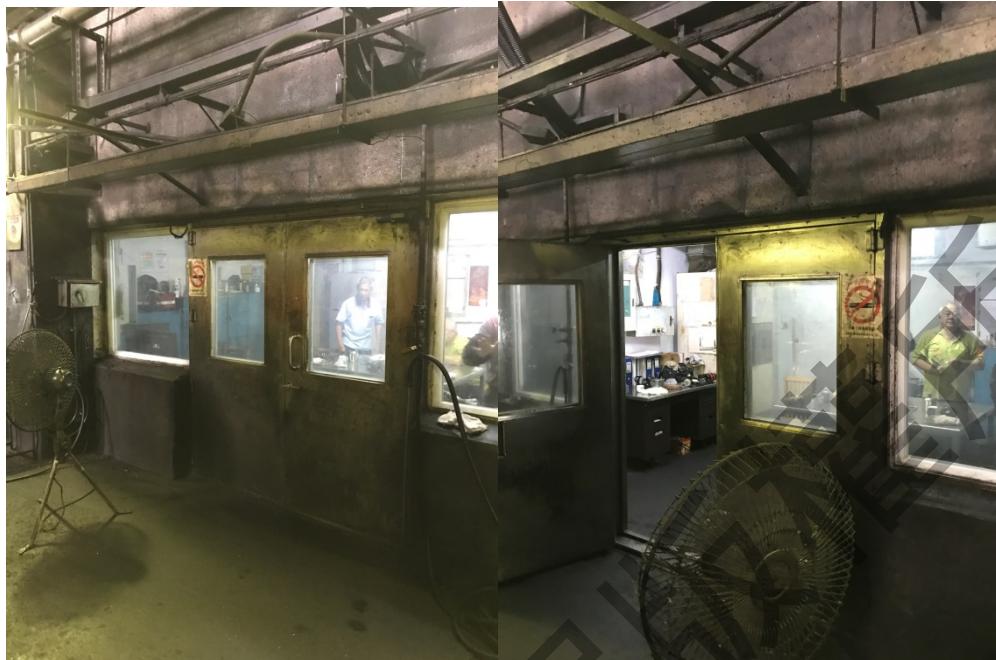
## 作業內容：製瓶作業區

面臨問題：對面員工休息室因門縫無法妥善密合致噪音無法有效降低，導致員工依然長時間暴露在高分貝噪音環境，關門下室內最大音量仍高達 85dB。

改善方案：可將門改成氣密性較佳之防音門，窗戶改成雙層玻璃提高隔音性，建議進出推門改成雙門式，減少因門開啟帶入噪音。

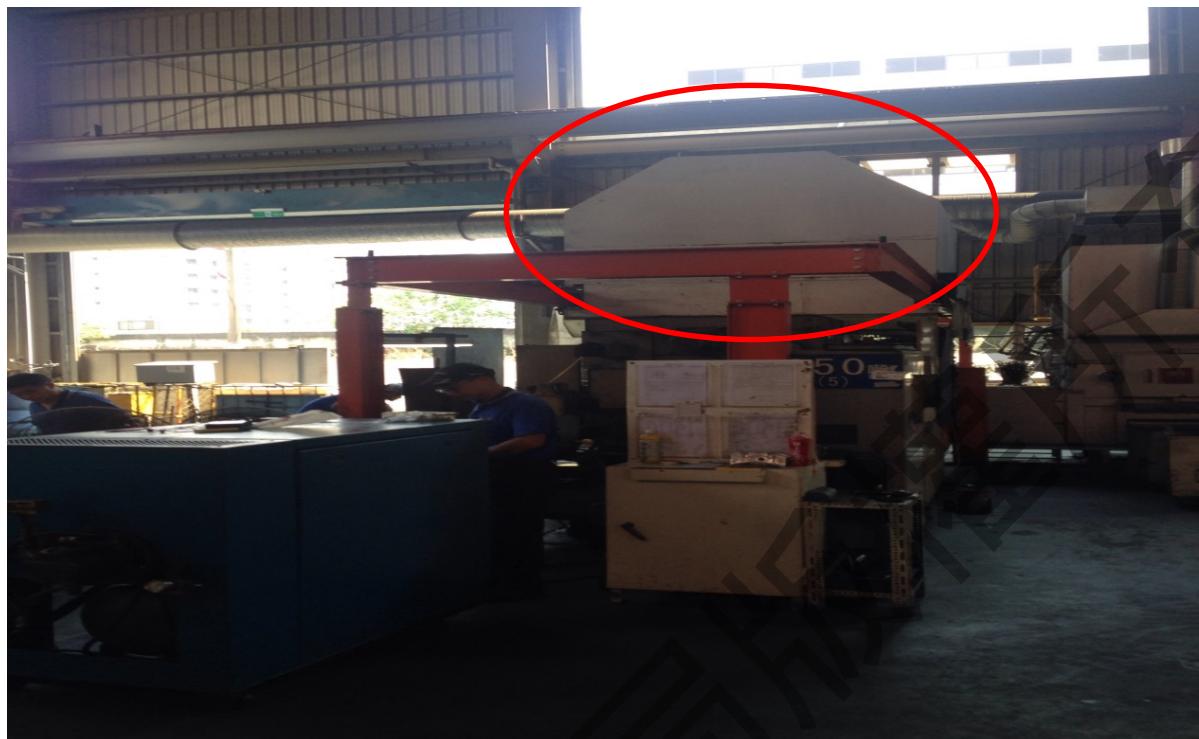
## 作業內容：加工區

面臨問題：製程加工區已具備試驗型防音罩，惟效果不彰，建議加強隔音、吸音效果，以減少對員工之危害。

改善方案：建議於防音罩內側加貼玻璃纖維以增加吸音，外側使用隔音材料防止噪音穿透。

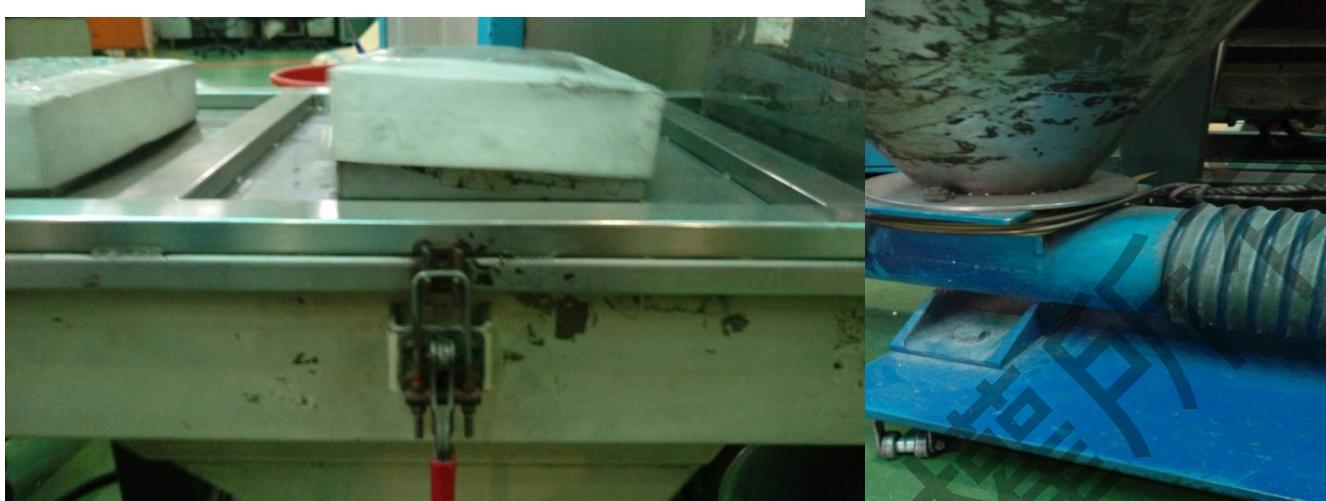
## 作業內容：製程區

面臨問題：製程區振動篩共振音頻率主要來自產品產出後於輸送時產生金屬震動碰撞聲響，以作業頻率分析最高可得 94dB。

改善方案：振動篩盤間加橡膠墊片減少振動傳導，承接盤與風車管座間加裝橡膠墊片，承接盤外部加貼皮革或軟木塞等材質減少共振音。承接盤處加以密封減少塑膠粒摩擦所產生之噪音向外擴散。

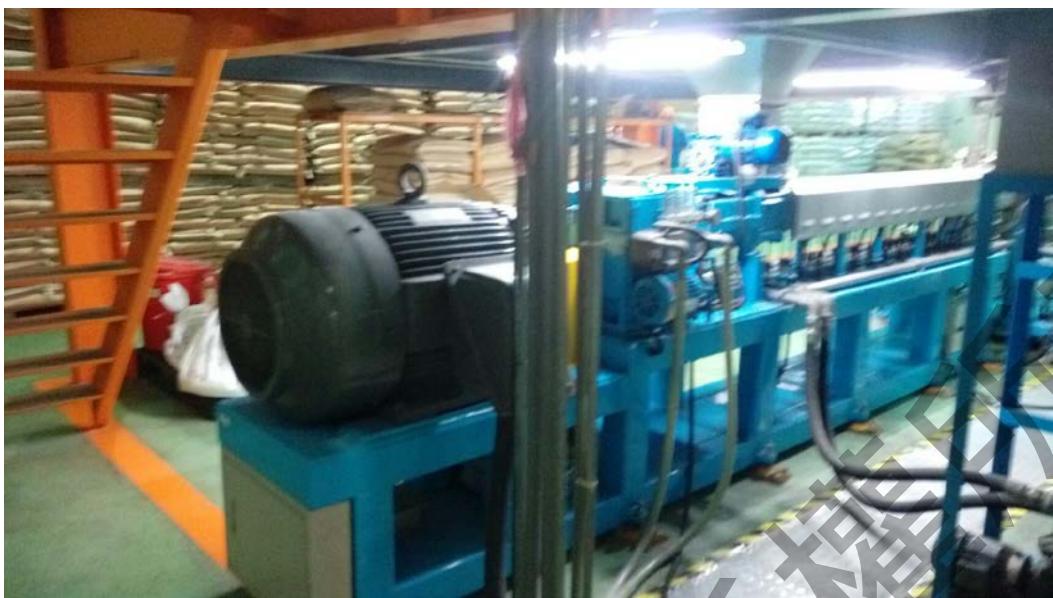
## 作業內容：製程區

面臨問題：壓模機馬達運轉產生中頻噪音及散熱風扇氣流風切產生高頻噪音。

改善方案：建議使用隔音檔板或消音百頁等方式進行馬達降噪的工程改善。可裝設半封閉可移動式局部隔音罩，罩內加貼吸音材（甘蔗板或吸音泡棉），外以石膏板及合板為隔音材及結構支撑，另需有進氣消音隔板以降低進風切音量。

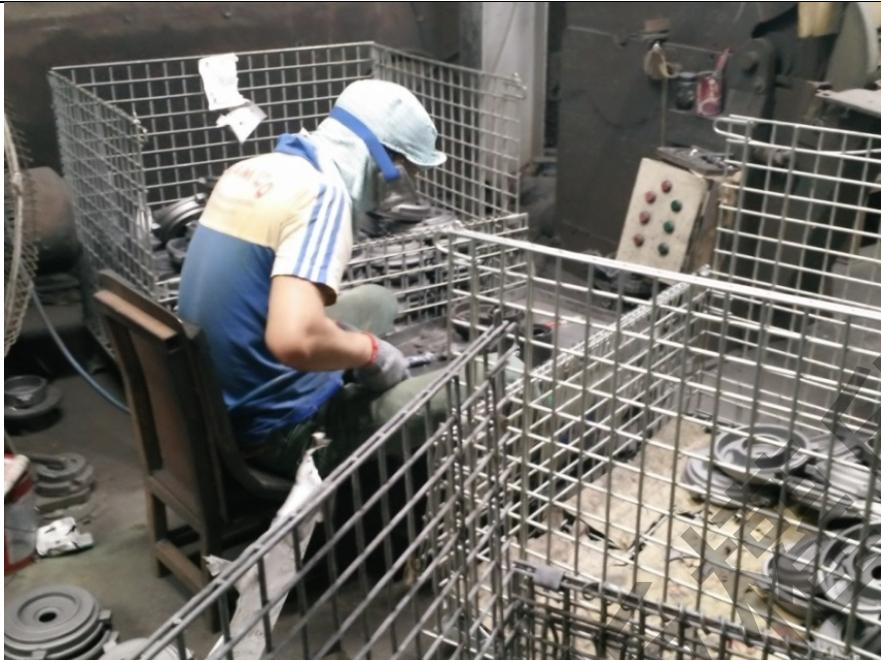
**作業內容：研磨作業區**

**面臨問題：**此製程為切除毛邊作業，作業中產生的噪音最高可達 102 分貝。

**改善方案：**建議使用低噪音毛邊切除精磨機；此外可於噪音傳播途徑中加裝適當的吸音材質或聲音遮斷材料，設置移動式隔音屏主要用來限制或阻擋空氣音從材料的一側通過至另一側，為高密度、無孔隙之隔音屏障，此種設置屏障乃直接阻隔聲音，預期成效可降低噪音 8 分貝。
