# 機具產品源頭導入風險控制與安全設計 -以電鍍設備為例

主辦單位：  
經濟部工業局

簡報者：  
賴亮甫 經理

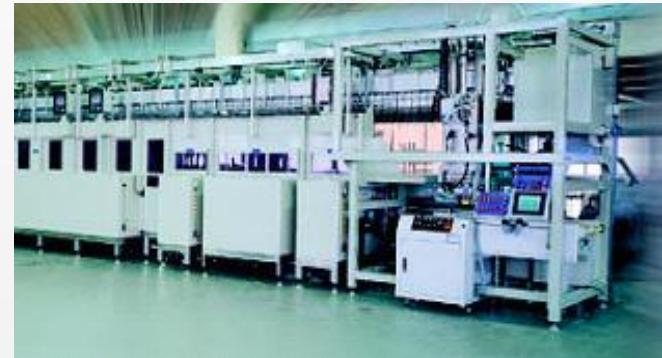
**垂直連續電鍍銅設備用途說明：**  
本產品應用於印刷電路板電鍍銅製程，適用於一次銅、二次銅HDI、BGA、Flip Chip..等製程。

**產業評估為高危害之原因：**

使用及**維修保養時有捲夾之風險**（過去有職災案例），**使用電加熱器也有發生火災之疑慮**，有必要從設計面執行評估。
