輔導案例(噪音危害預防)

I. 現況觀察

編號 22AB1009 事業單位為塑膠製品製造業，主要產品為管路系統中各式塑膠閥、管、管配件等管路設備等，主要噪音作業區包含押出作業區及破碎作業區，押出作業區主要噪音來源包含押出機及抽料泵浦等設備運作時之聲音，另外，押出機抽料系統補氣用之空氣管線也因為氣體與管線摩擦產生之尖銳噪音；而破碎作業區主要噪音來源即為破碎機運作時產生之聲音，受輔導單位擬參考輔導與評估結果，訂定合適之改善方案。

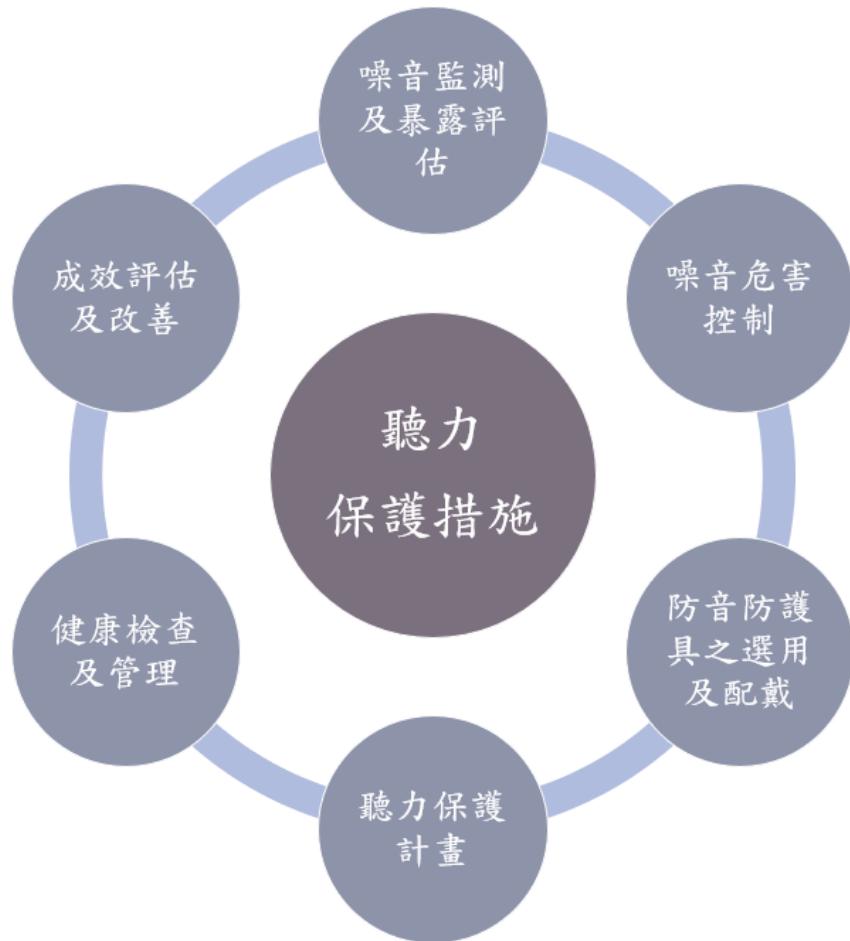
圖 2 進階改善輔導-聽力保護措施示意圖

根據職業安全衛生法第 6 條「雇主對下列事項應有符合規定之必要安全衛生設備及措施… 八、防止輻射、高溫、低溫、超音波、噪音、振動或異常氣壓等引起之危害。…」，及職業安全衛生設施規則第 300 條、第 300-1 條等規定，事業單位應採取工程控制、行政管理、配戴個人防護具等，減少勞工噪音暴露時間、暴露劑量，並定期實施聽力保護計畫及相關聽力保護措施，如圖 1。

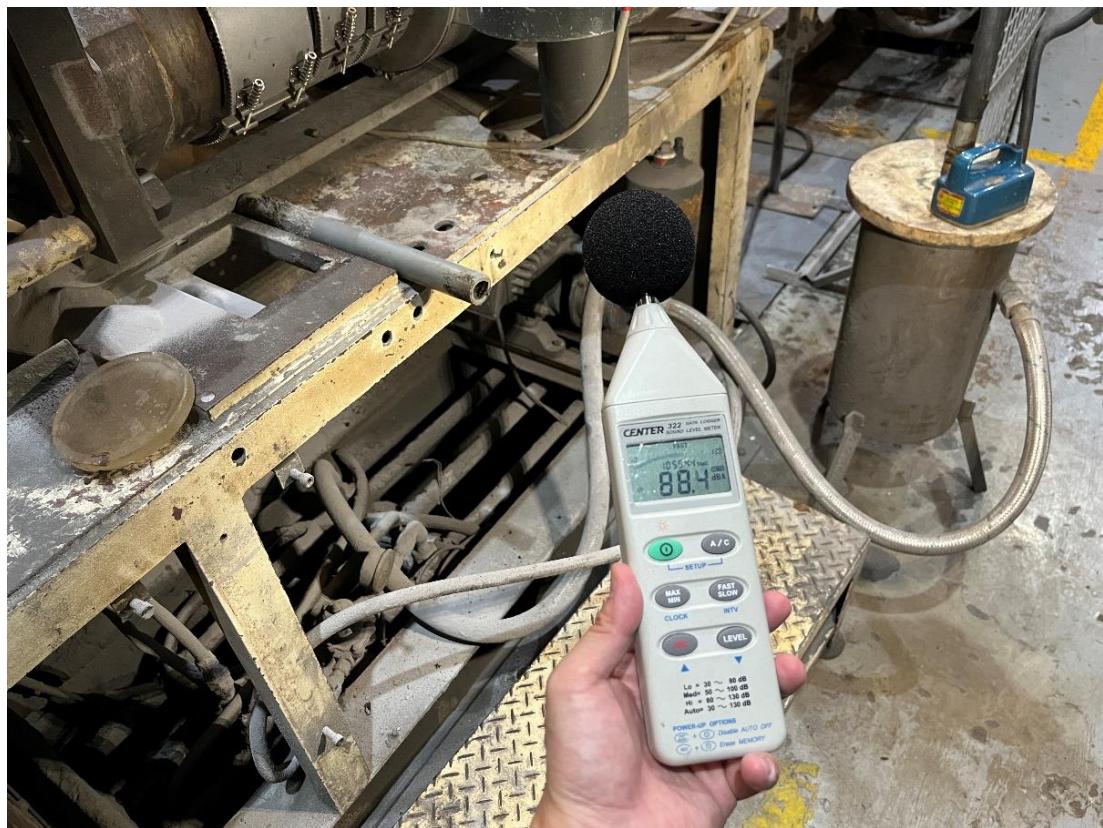
圖 1 進階改善輔導-22AB1009 押出機作業時馬達運轉之瞬間音壓量測

(I) 輔導人員以噪音計量測押出機作業時，其馬達最大瞬間音壓超過 86 dBA，而以聲學相機進行噪音源辨識之結果可得知，押出機馬達本體之瞬間音壓為最高，在 800 Hz 頻率之最大瞬間音壓約有 85 dBA，詳見圖 1-圖。

(I)建議可針對各押出機之內部零件、馬達等進行檢修，以減少設備與零件老舊導致過大之振動，另可強化設備底座之隔振措施，並可於各設備間增加具備吸音與隔音功能之隔間板。

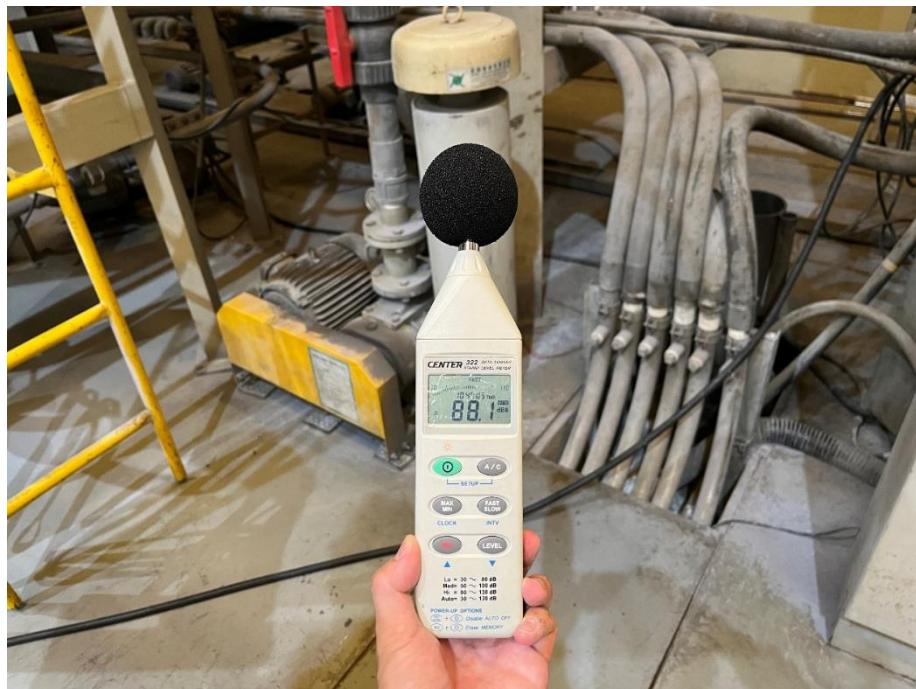
圖 7 進階改善輔導-22AB1009 押出機抽料泵浦作業時之瞬間音壓量測

(II)輔導人員以噪音計量測押出機之抽料泵運作時之瞬間音壓，最大可達到約 88 dBA，而以聲學相機進行噪音源辨識之結果可得知，抽料泵浦運作時之噪音在 800 Hz 至 3000 Hz 之頻帶間瞬間音壓相對其他頻帶較高，詳見圖 - 圖。

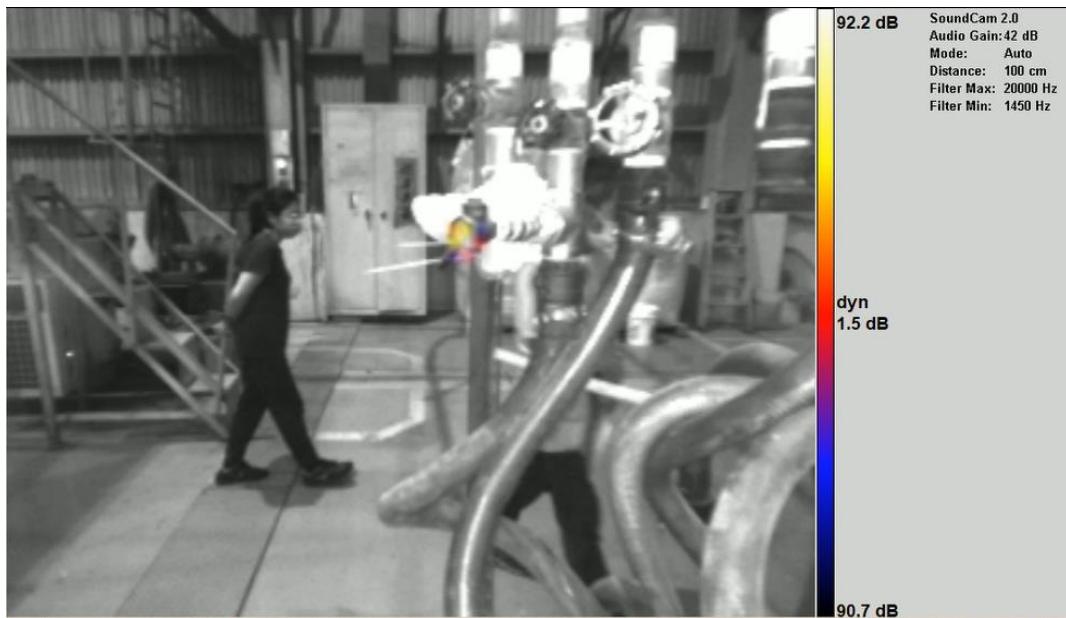
圖 10 進階改善輔導-22AB1009 押出機抽料補氣系統進氣口之瞬間音壓視覺化

(III)輔導人員以聲學相機評估押出作業區抽料系統補氣口之噪音型態，評估結果可得知補氣口之最大瞬間音壓可超過 92 dBA，並以頻率 3000 Hz 至 6000 Hz 區間之最大瞬間音壓最高，詳見圖 、圖 。

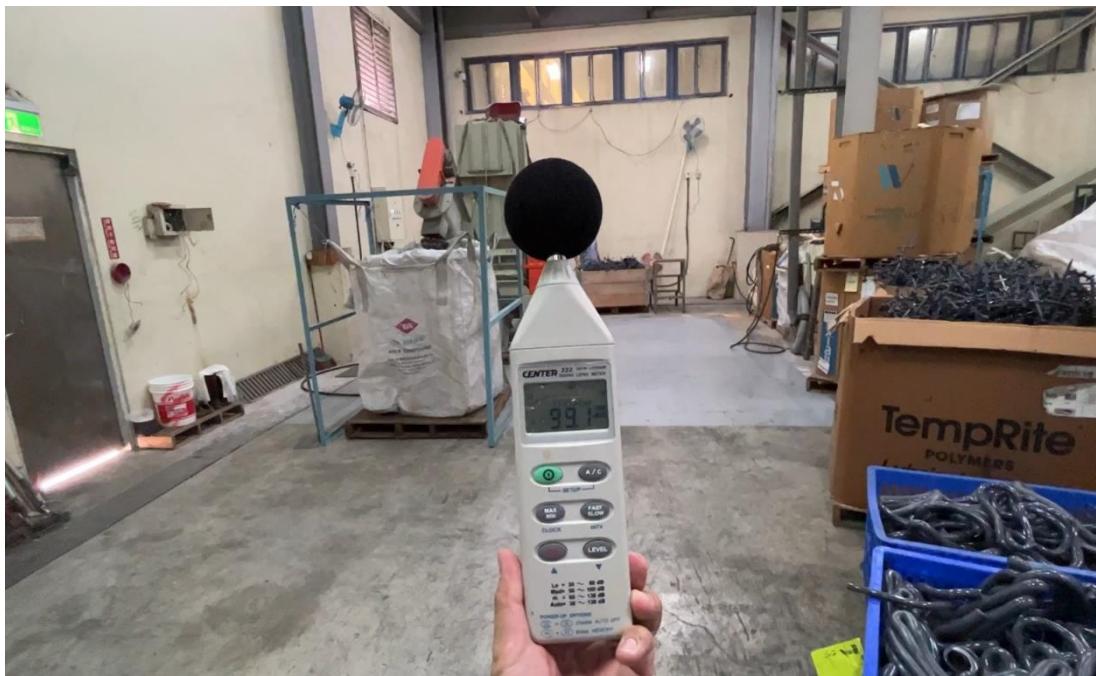
圖 12 進階改善輔導-22AB1009 破碎機運作時之瞬間音壓量測

(IV)輔導人員以噪音計量測破碎作業區之瞬間音壓，最大可達到約 99 dBA，而以聲學相機進行噪音源辨識之結果可得知，破碎機運作時之噪音在 800 Hz 至 3000 Hz 之頻帶間瞬間音壓相對其他頻帶較高，詳見圖 ~圖 2。

(II) 破碎作業區之最大瞬間音壓可達到接近 100 dBA，建議可確實提供人員更有效阻隔噪音之聽力防護具，另作業區域雖然採取隔間設計，宜建議隔間出入之鐵捲門保持關閉，以避免噪音外洩，並於作業區內增加吸音材質以減少噪音於空間內持續反射。

針對破碎作業區之改善，事業單位已研擬透過，自動化輸送帶由隔間外將待破碎之原料輸送至破碎機進行破碎，以減少人員噪音危害暴露。

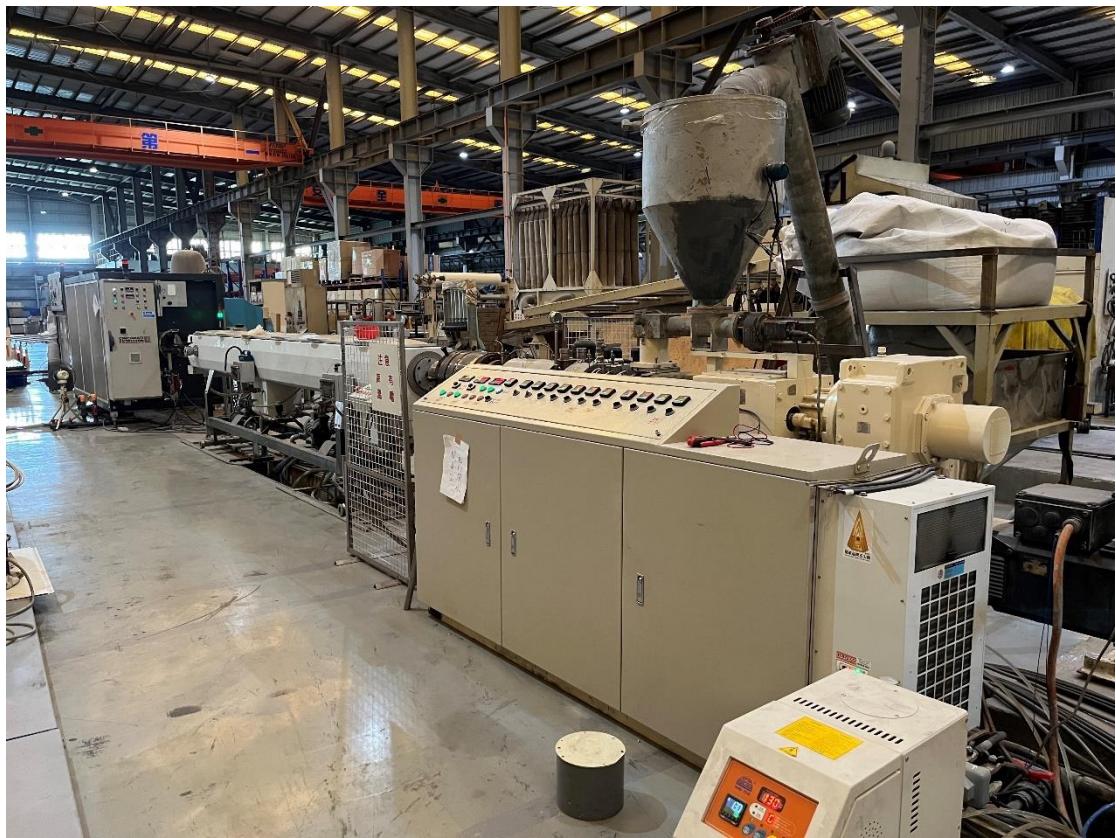
圖 15 進階改善輔導-22AB1009 新設置押出機

事業單位已先汰換一部押出機，新設置之押出機各機械部件及馬達等均有妥善包覆(圖)，以藉此提升噪音阻隔效果，經輔導人員以噪音計量測運作時之瞬間最大音壓約為 81.2 dBA(圖)，事業單位將持續編列經費逐步汰換廠內押出機。
