感電實務

電氣危害

感電災害

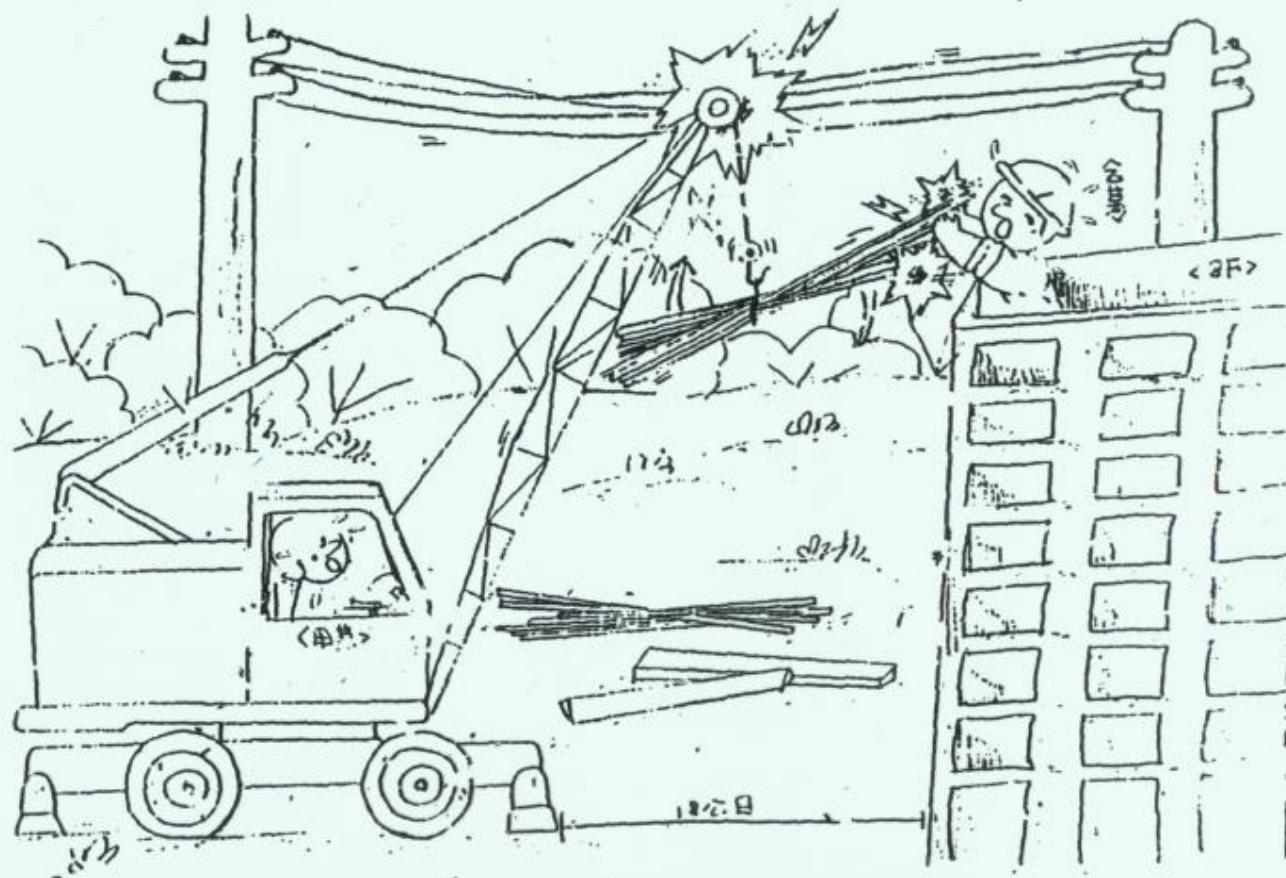
圖2-21 個案一的事故現場示意圖

由於台積(TSMC)三廠承攬商及其再承攬商之安全衛生管理不當，造成這次德暮、華邦和旺宏三家公司遭斷電之苦，損失慘痛。本公司除循正常管道要求合理賠償外，亦對此工業意外事件做如下的分析，以為警惕參考。

事故發生時間：83年3月28日 下午 03:20

事故類型：觸電事故
[接觸、扯斷特高壓電線(六萬九千伏特)]

事故媒介：吊具附於貨車上(約15噸) —
[鉅翔貨運公司靠行之貨車]

事故經過：1) 世紀鋼鐵公司組長通知鉅翔貨運赴工地吊運幾批材料。
2) 當一批材料吊完後，仍需在吊別批物料，因偷懶，未將貨車上的吊具收好，即冒然開車，導致吊具碰觸衡跨在馬路上空的特高壓電線(69KV)並扯斷電線。
3) 因此，事故發生了！損失造成了！

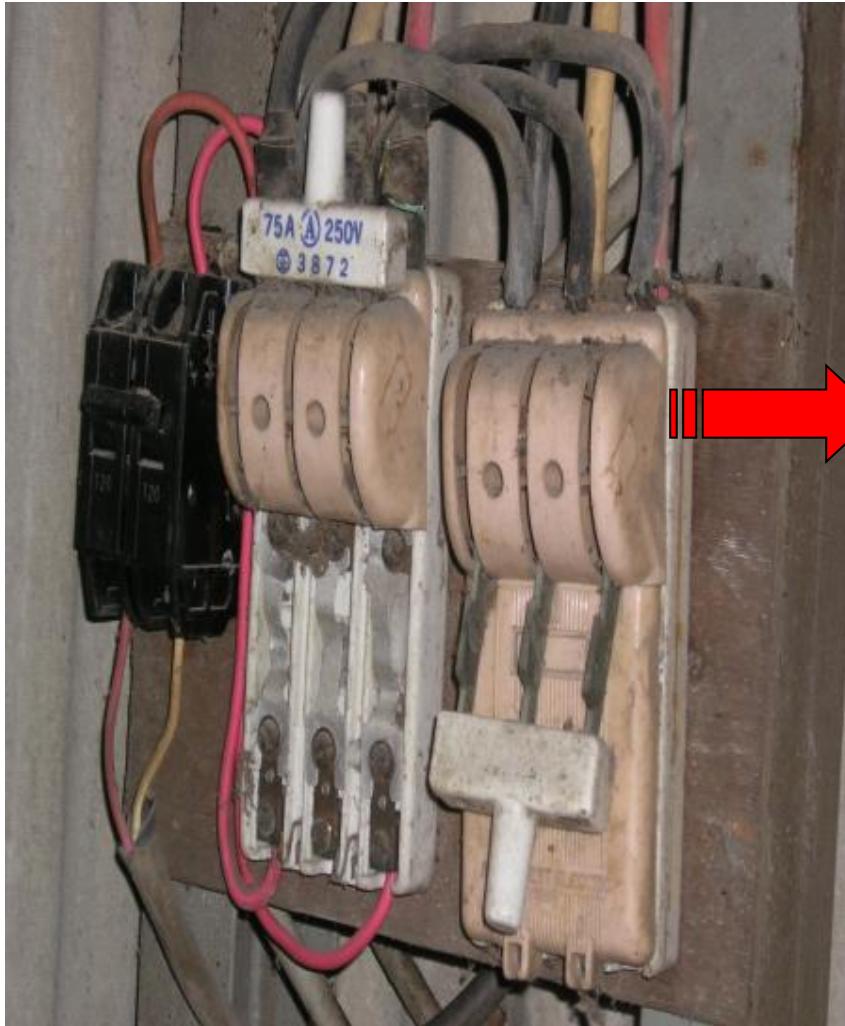
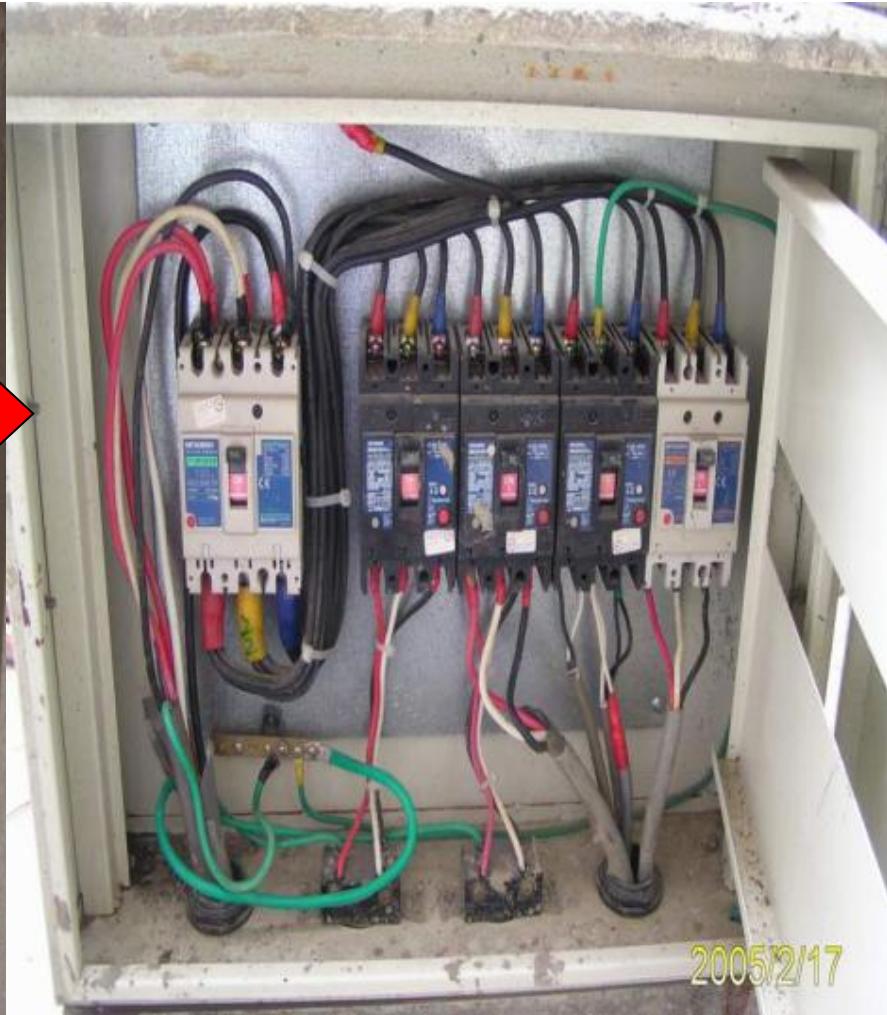
閘刀開關落伍了！

無熔絲開關+漏電斷路器
高敏度<30mA高速<0.1ms

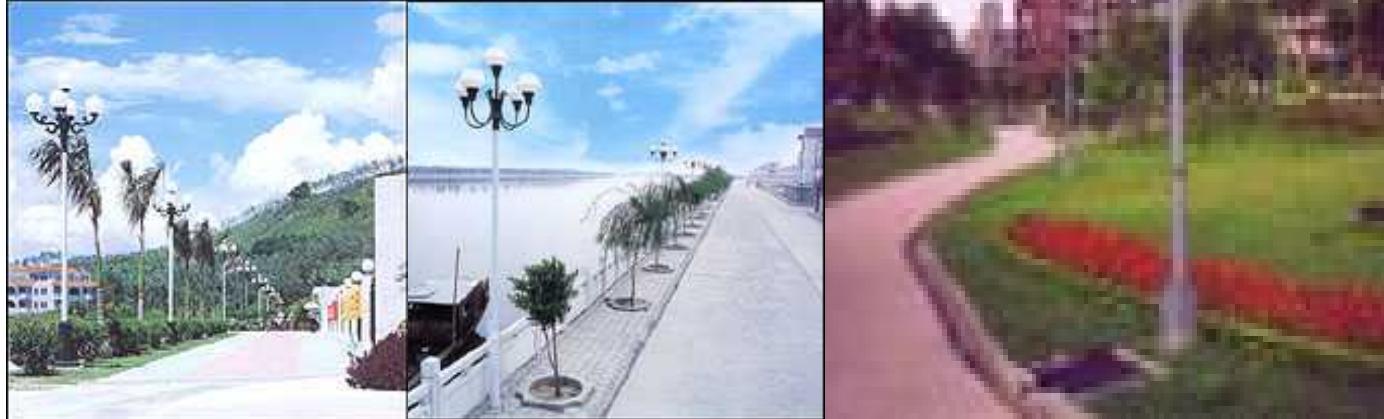
•【案例】路燈漏電

•北縣一名婦人因路燈電
桿漏電，導致感電死亡。

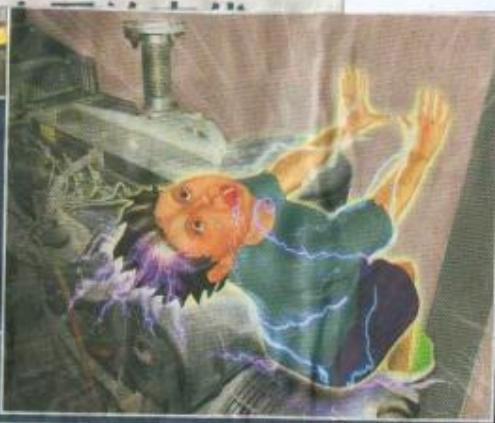
3. 許童在機房裡爬到發電機上時，碰觸漏電處被電死。等教師找到時，許童身體已僵硬。

■許童坐在發電機最右角處（箭頭所指）（尚待查明如何觸電身亡）

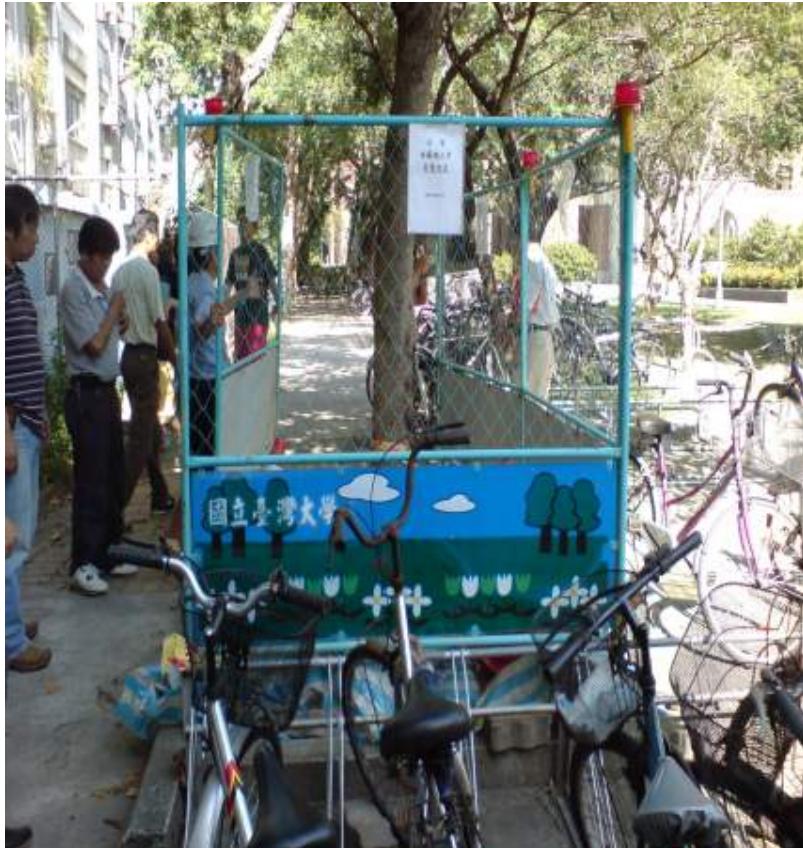
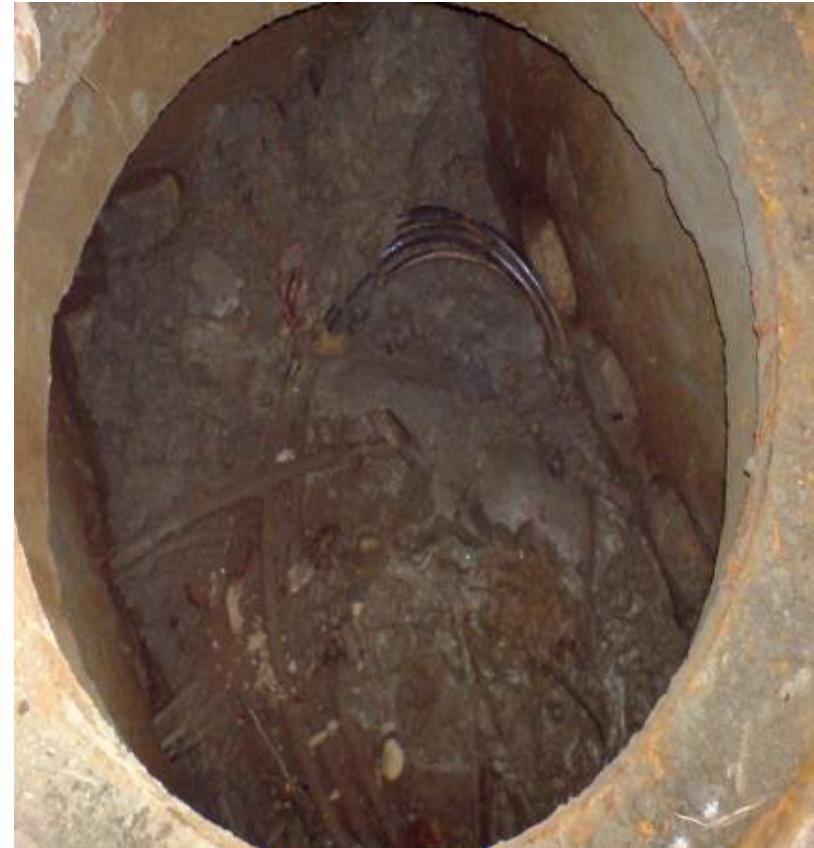
台大技術員感電死亡 98年 罹災現場手孔內部潮濕泥濘

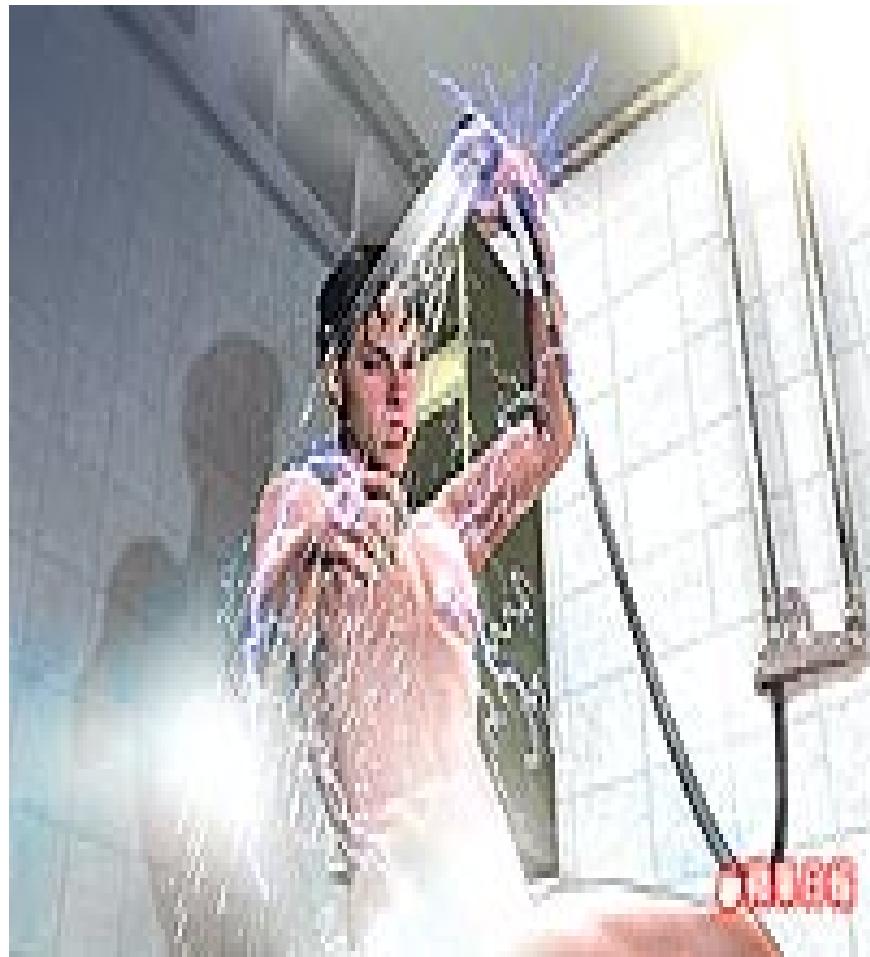
•大學生洗澡電死示意圖

銘傳大學學生溫○○在健身房浴室沖澡時，因健身房管線漏電，致蓮蓬頭導電造成他觸電不治。

- 浴室防漏電須知
- ◎照明開關勿裝設在浴室内
◎浴室内插座、照明開關，
應加裝**漏電斷路器**，防漏觸電
◎浴室若裝電熱器，應有**漏電斷路器裝置**，並經常檢查
避免故障
◎**不要在浴室内使用吹風機**、電風扇、除濕機等電器設備

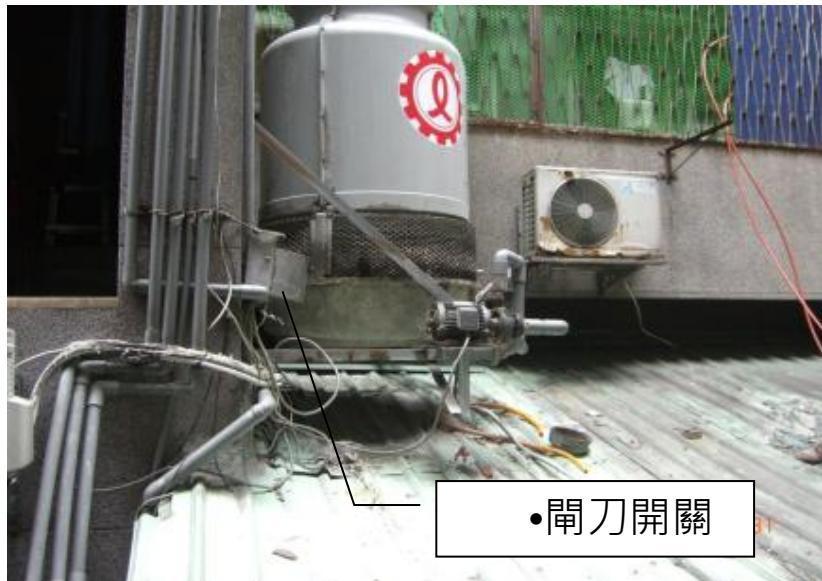
• 事故現場照片

• 冷卻水塔，左側閘刀開關
• 及下方鐵架均帶電。

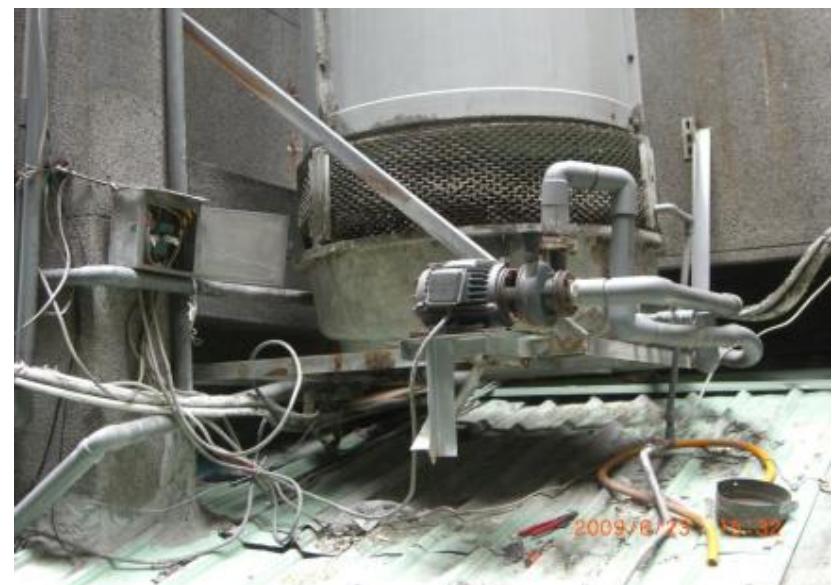
• 維修現場仍留有工具

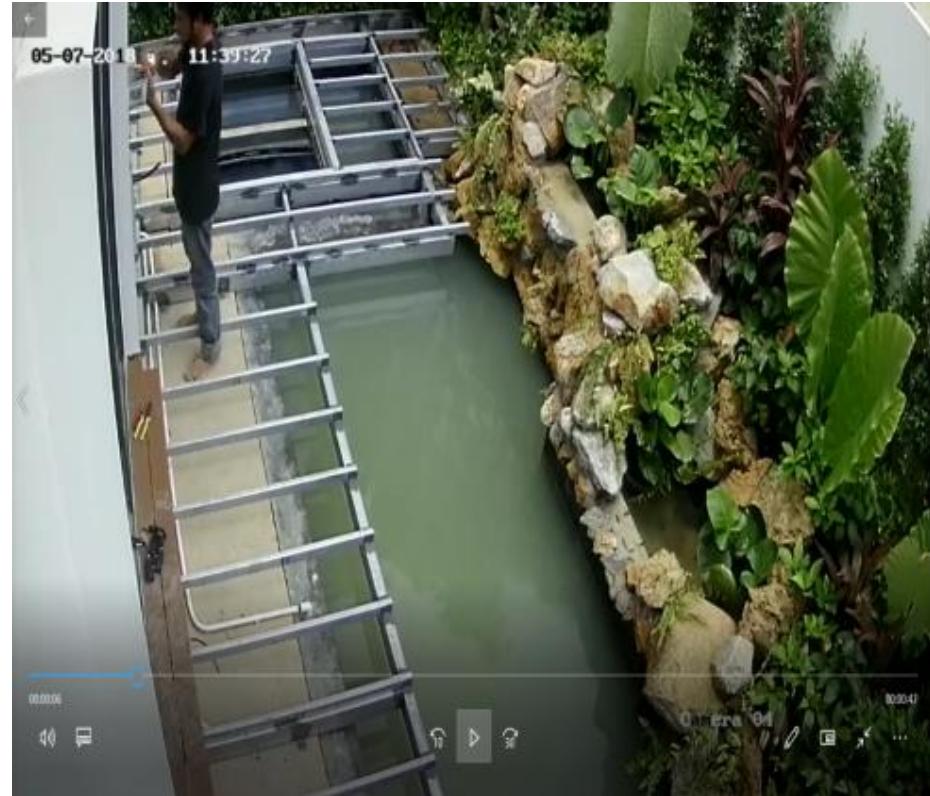
感電案例

低壓活電作業沒穿絕緣鞋，沒有戴手套，不慎感電心臟麻痺致命，這是最有效案例教材，大家引以為鑑不要輕忽低壓線所造成危害，要做好防護。
