# 高雄市工業地下管線聯防組織 運作執行經驗分享 (第5管束)

長春集團大發廠區  
報告人:周鴻盛

# 管束五維運年度執行重點

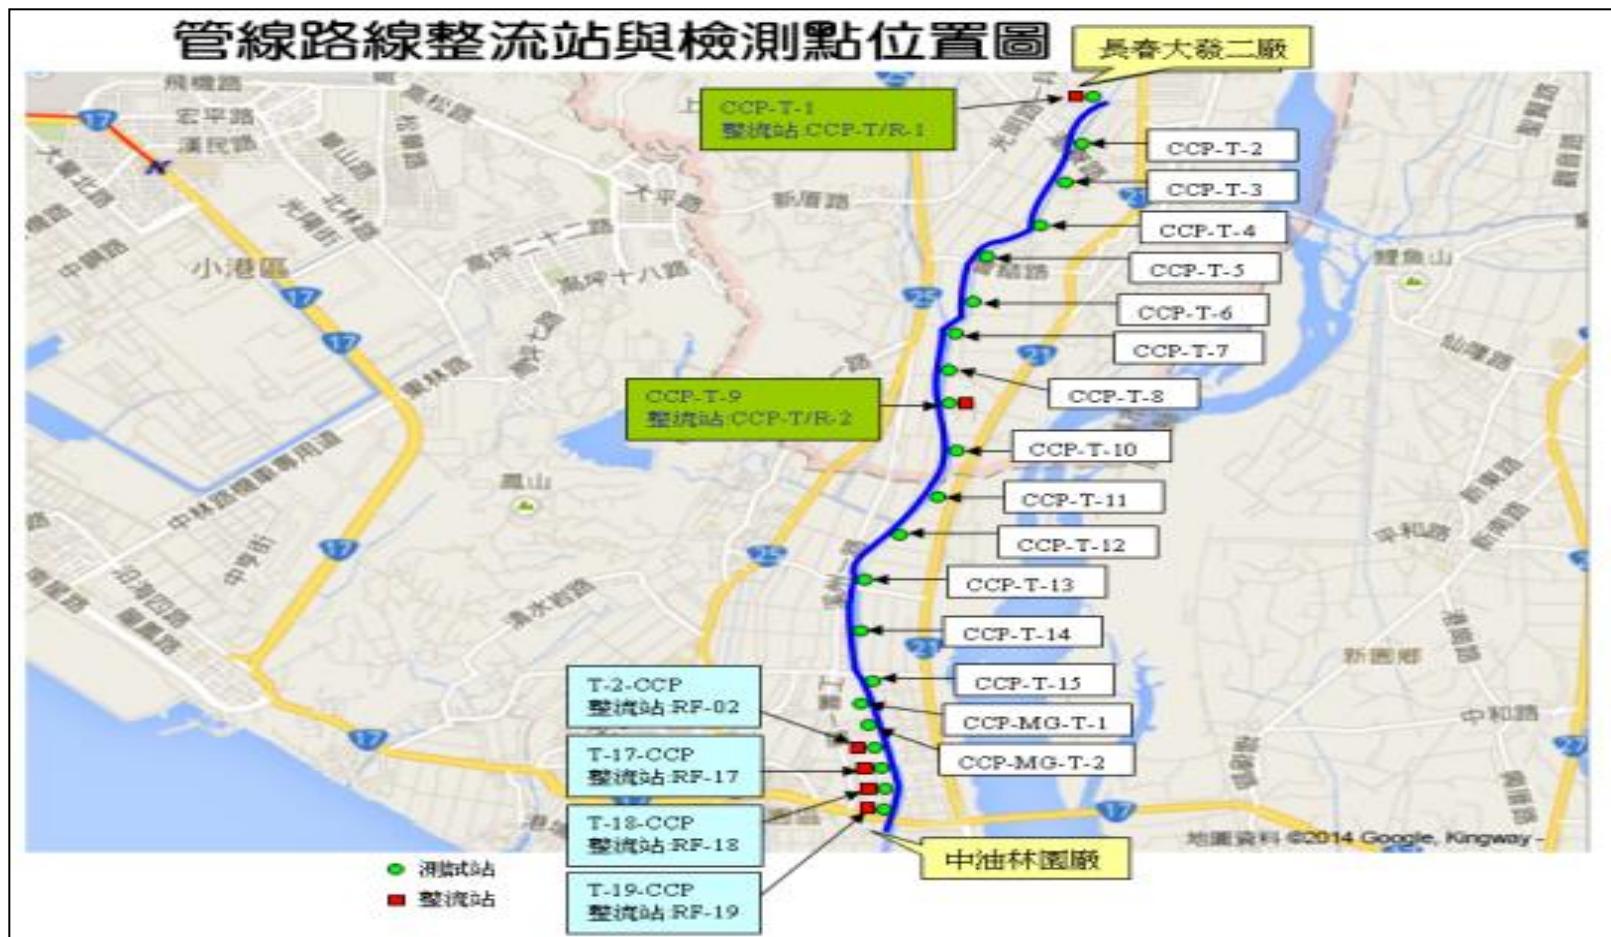
本管束沿線設置陰極防蝕用之整流站六處(其中二處TR-1/TR-2 為屬本管束專用，其它四處RF-02/RF-17/RF-18/RF-19為屬林園工業區整區陰極防蝕之共用設施)；另外有檢測點 21處。

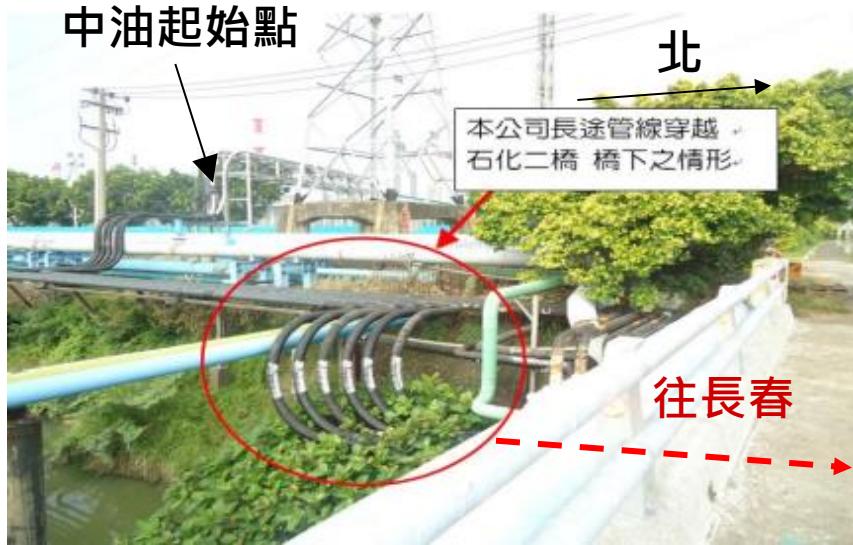
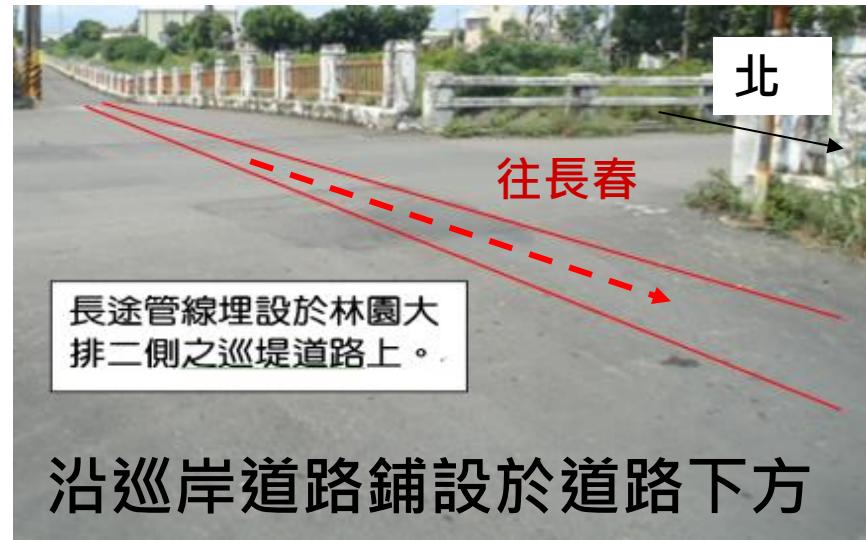
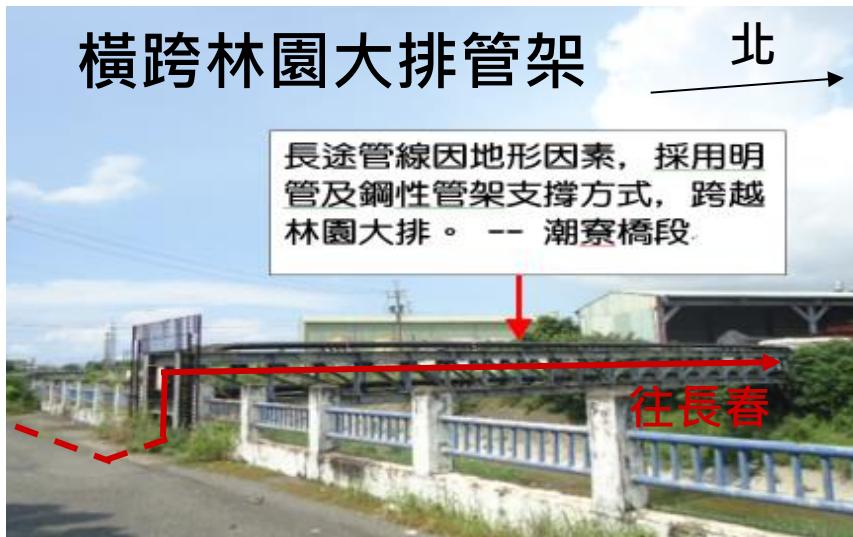
沿巡岸道路鋪設於道路下方

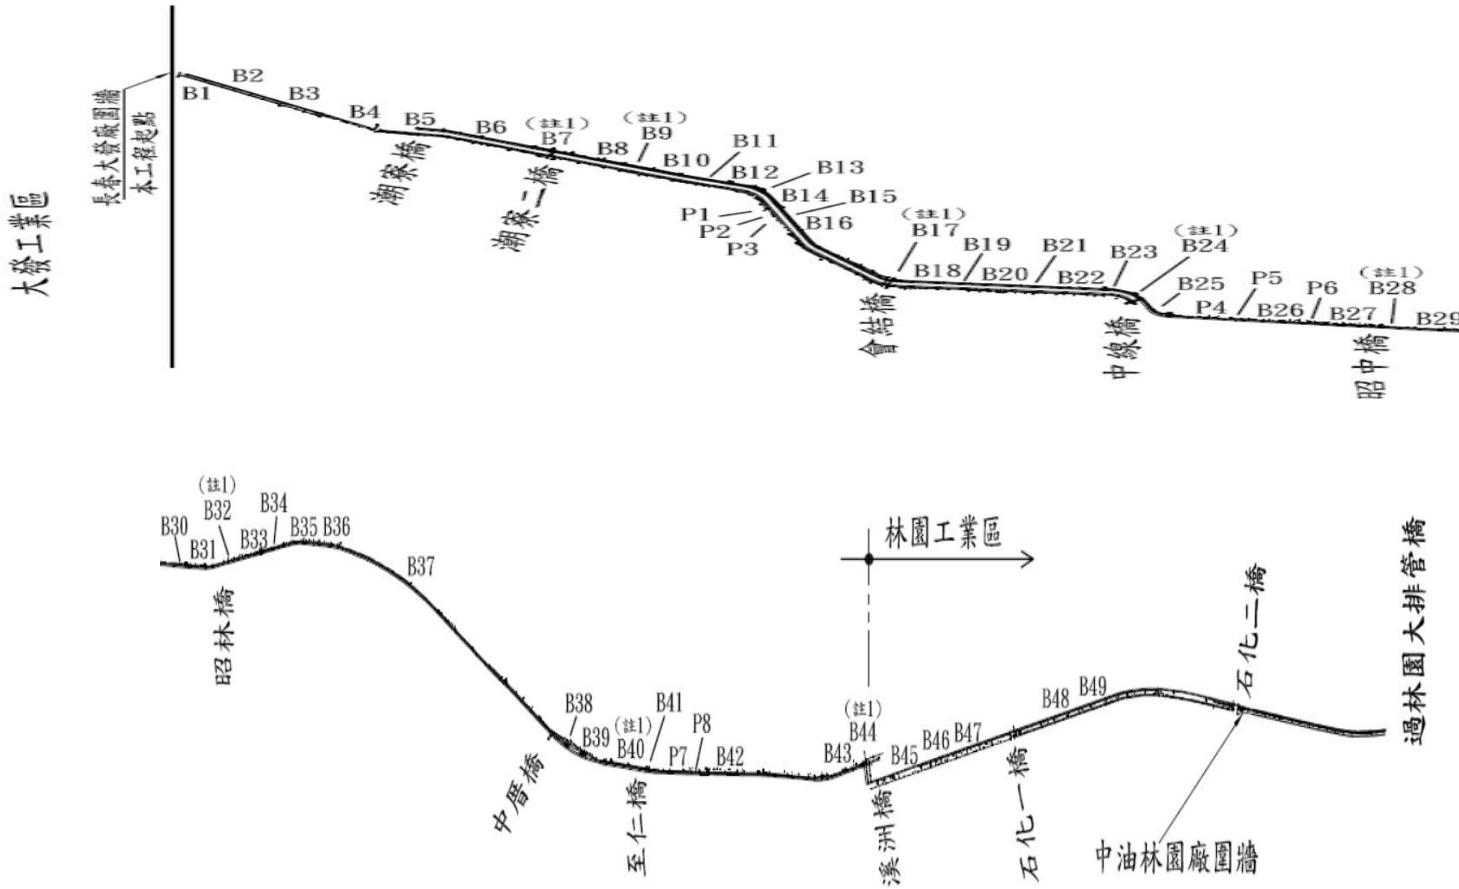
108年重新清查沿線排水箱涵，總計有箱涵49處，暗管8處，合計57處，如圖所示，  
清查結果管線無穿越箱涵的狀況。

- B1-B49為箱涵，P1-P8為暗管，已完成TWN97座標定位
- 後續執行：納入維管計畫，每年定期巡視檢查一次

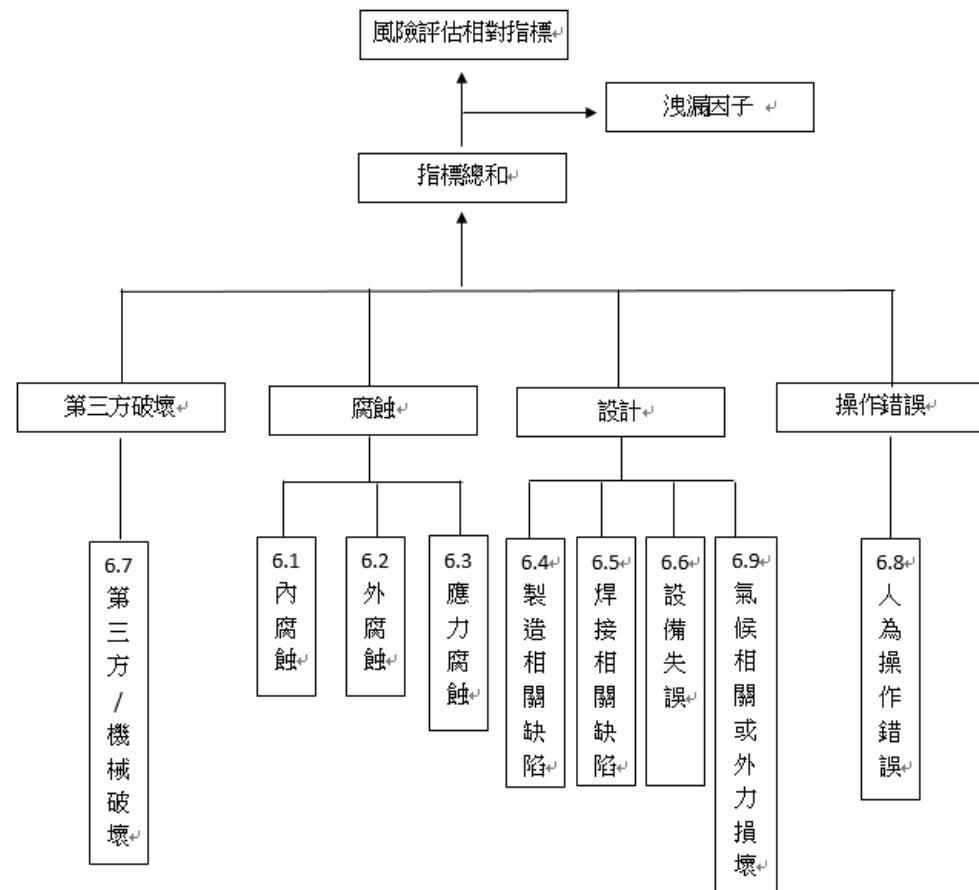
針對管線之外部腐蝕、內部腐蝕、應力腐蝕開裂、製造相關缺陷、焊接相關缺陷、設備失誤、第三方/機械破壞、人為操作錯誤及氣候相關或外力損壞等威脅進行危害識別。

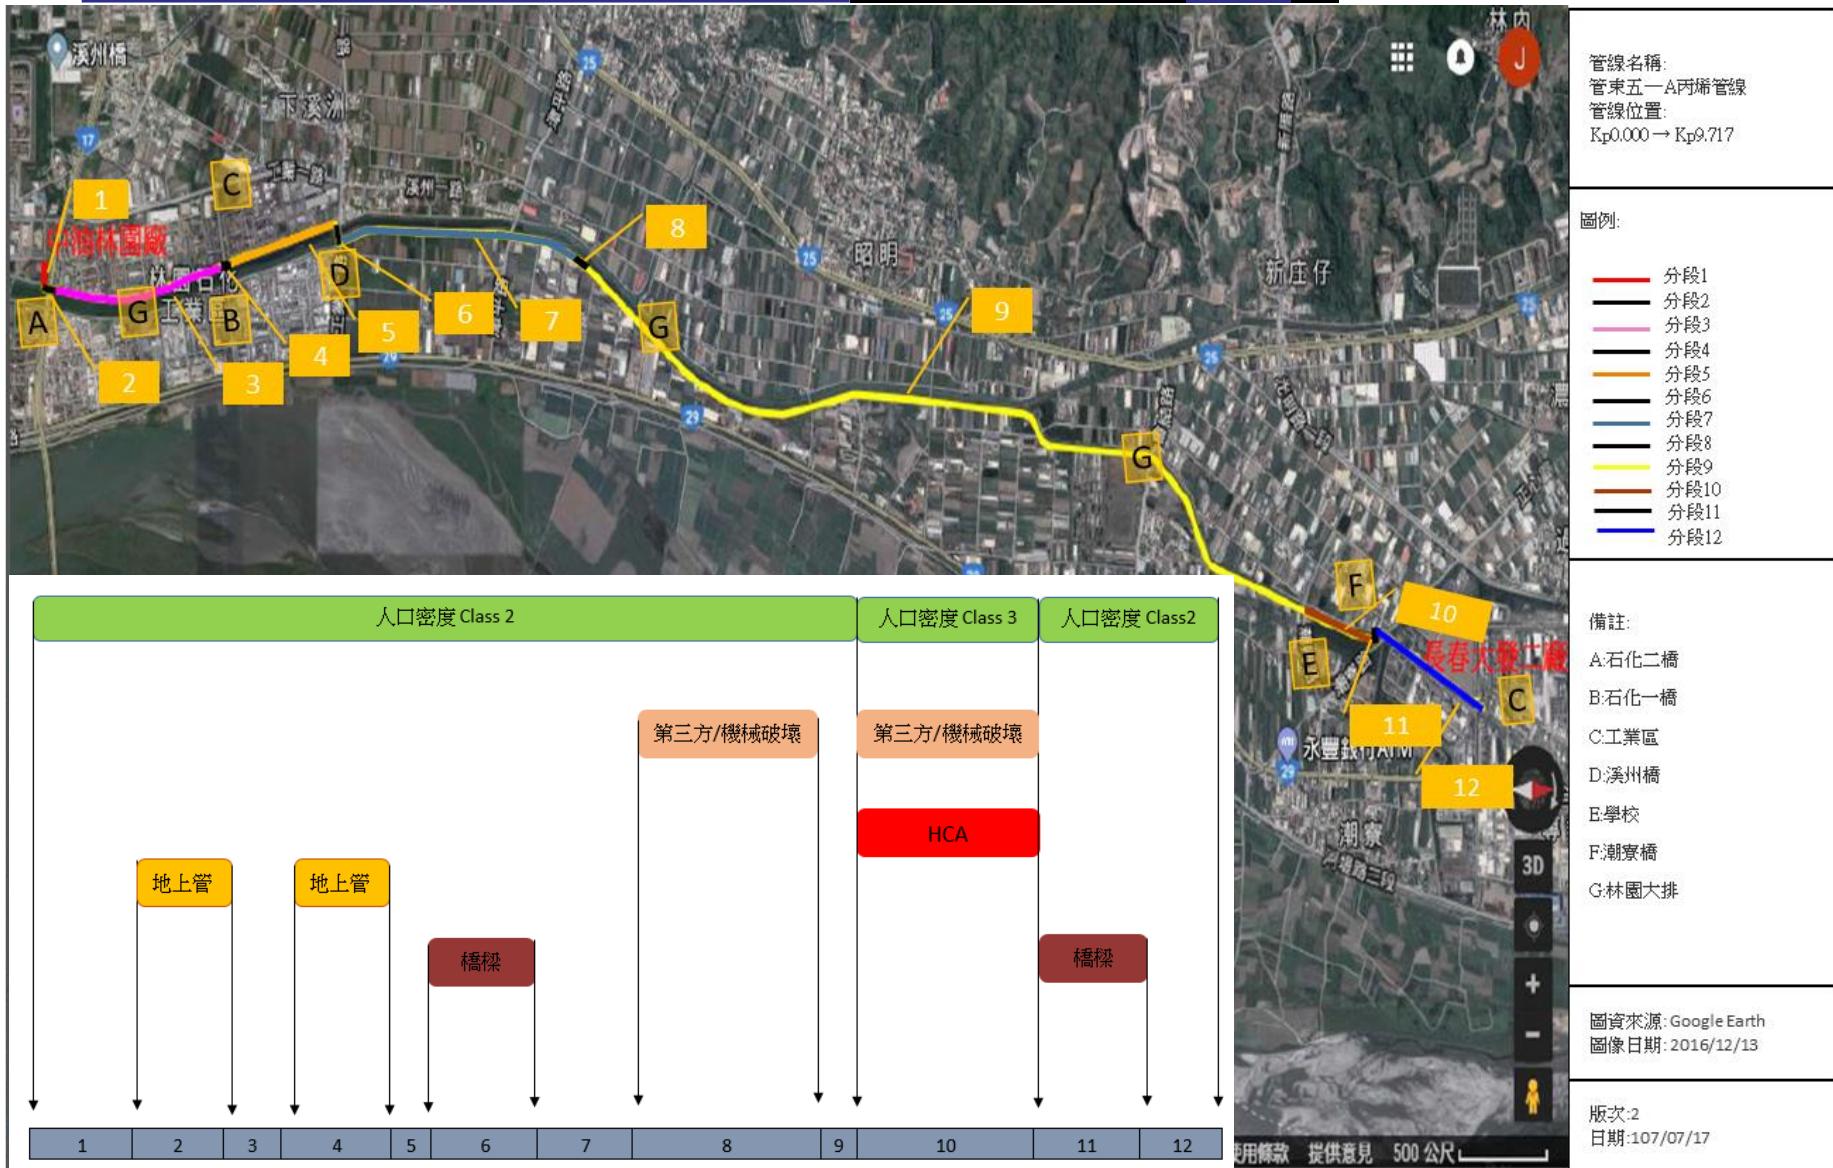
以風險(失效後果及失效機率)為考量依據，風險變化處即為分段點，如地上管、過河段、區域等級及高後果區等分段，共分成12段。

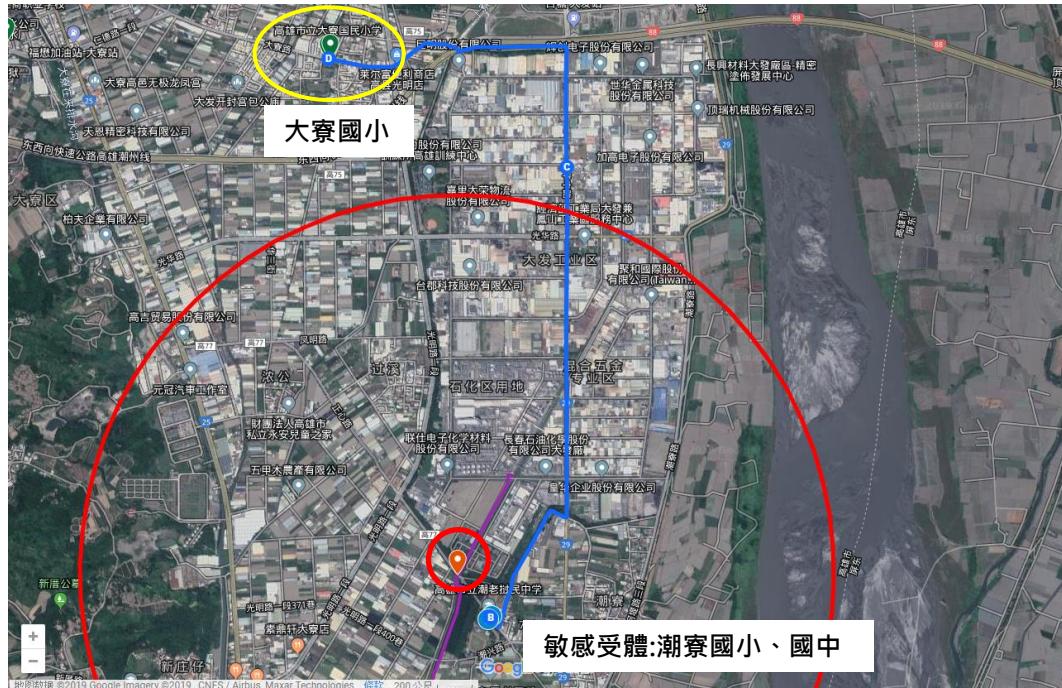
## ●藍色路線：

潮寮國小(1) → 潮寮國中(2)

至大寮國小避難。

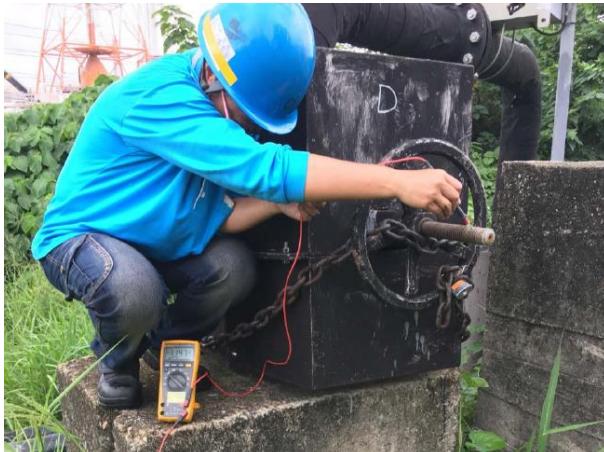
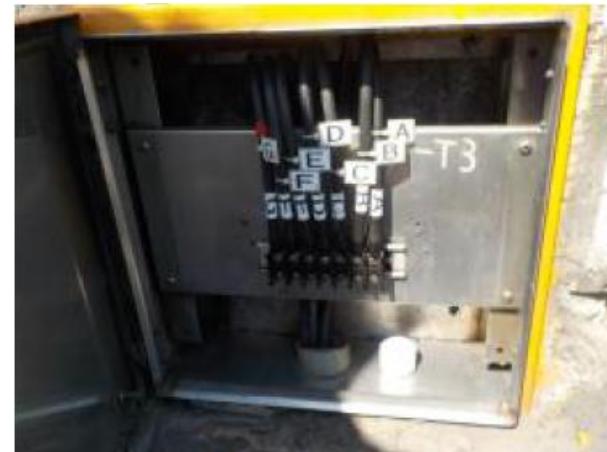
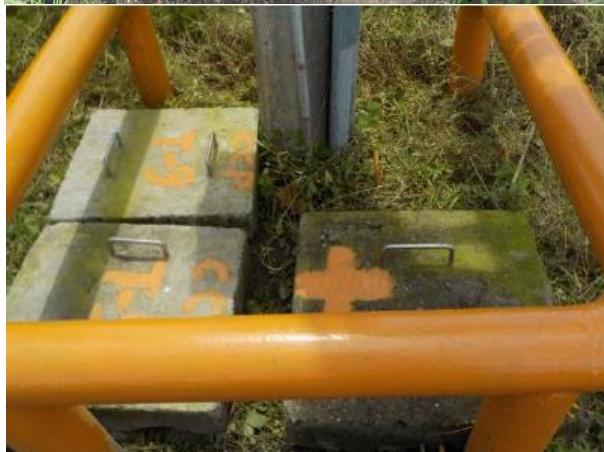
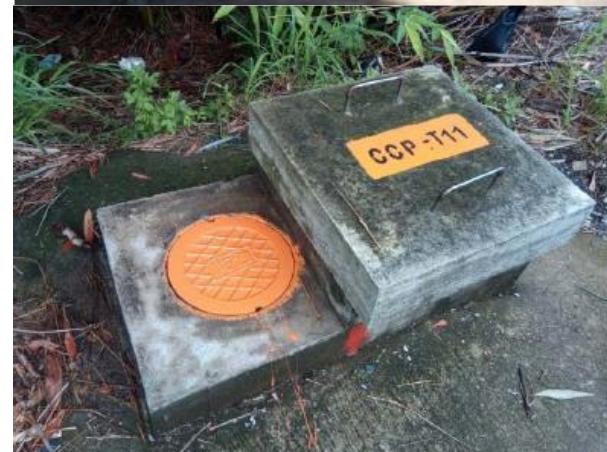
1. 每月地下管線陰極防蝕自我巡檢檢測-長春公司自行點檢
2. 每季陰極防蝕整流站量測-金茂公司
3. 每季陰極防蝕測試站量測-金茂公司

**檢測正常-電位皆在管制值內**

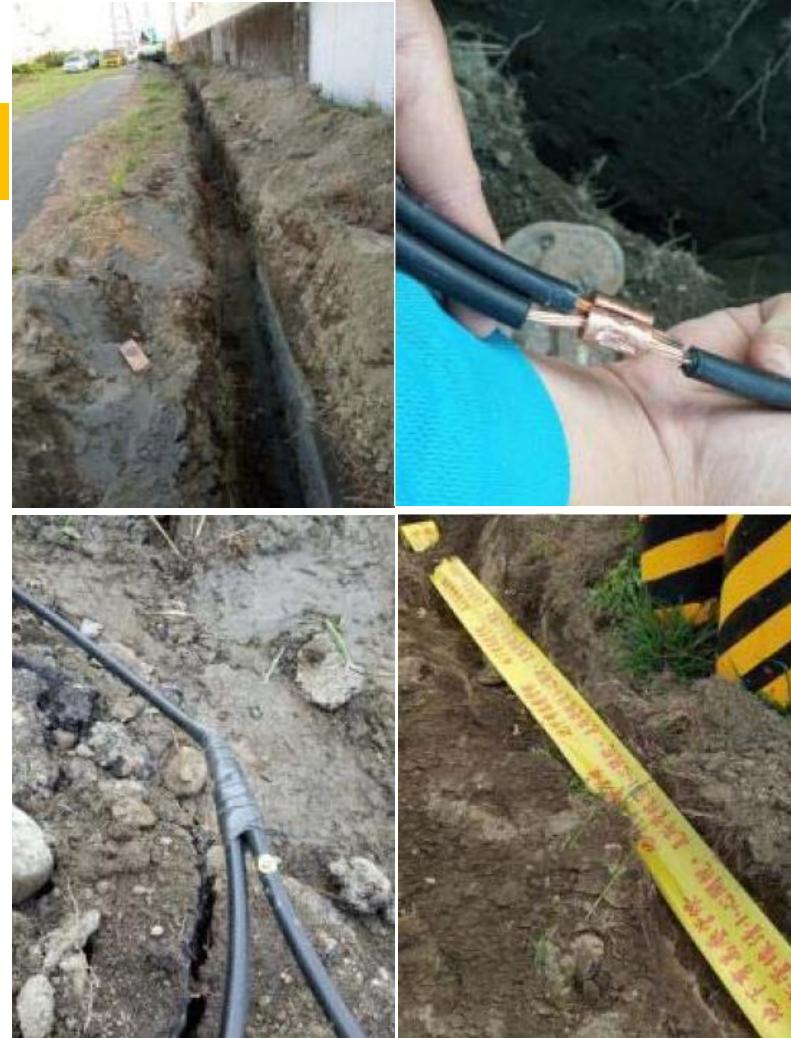
2018年第四季原鎂陽極開路電位衰退至-682mV/CSE(剩40%)

2019年第一季重新埋設犢牲陽極(高電位鎂陽極)40支，電位已恢復至-1,743mV/CSE(100%)

改善後檢測正常-電位皆在管制值內!

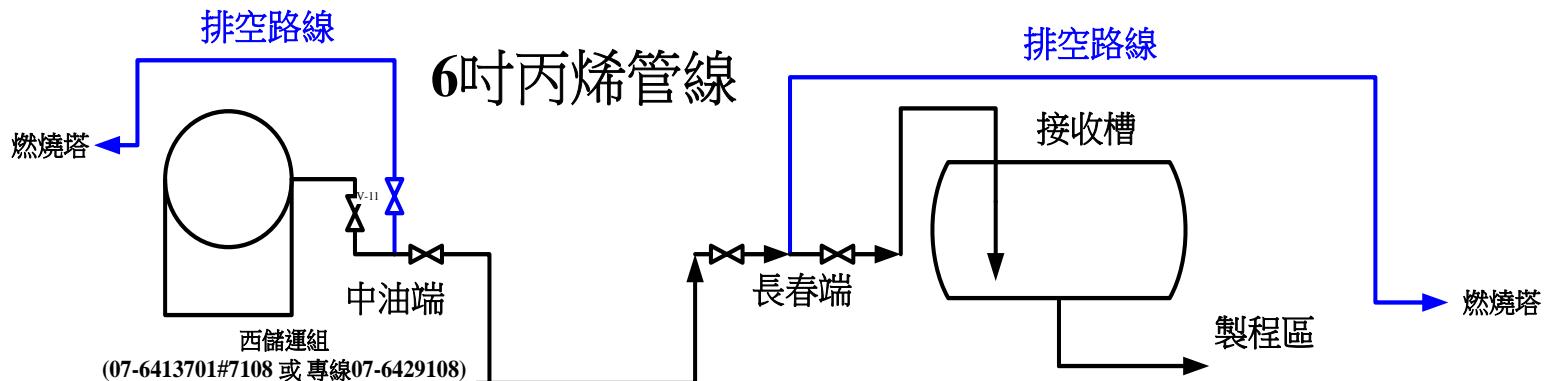
**議題:**若破孔端接近長春側或單以長春FLARE處理排空時間之約需7小時，如何縮短處理時間？

**對策:**採兩端排放，協調中油端FLARE協助納入緊急處理應變外援設備。

10月底協調結果，感謝中油初步同意採兩端排放方式執行排空作業，處理時間可縮短至1小時內。

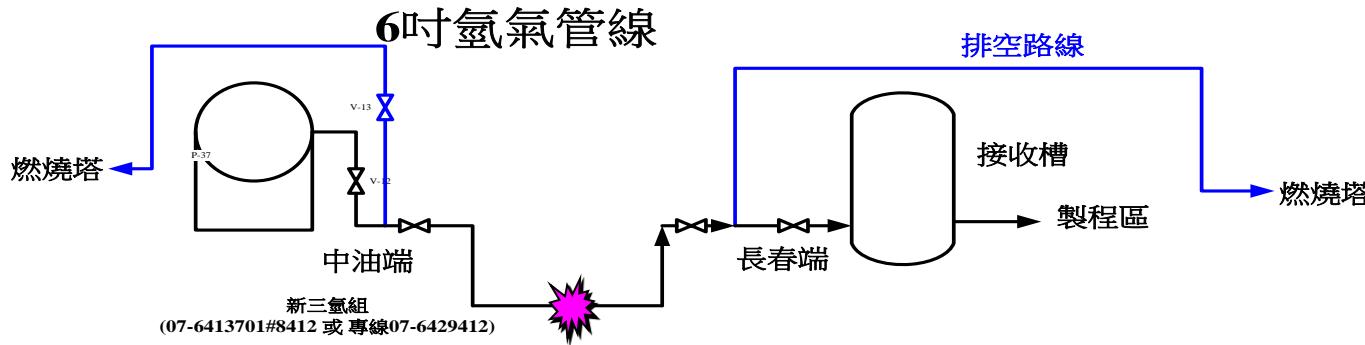
**議題:**單以長春FLARE處理排空時間之約需6.5小時，如何縮短處理時間？

**對策:**採兩端排放，協調中油端FLARE協助納入緊急處理應變外援設備。

10月底協調結果，感謝中油初步同意採兩端排放方式執行排空作業，處理時間可縮短至30分鐘內。

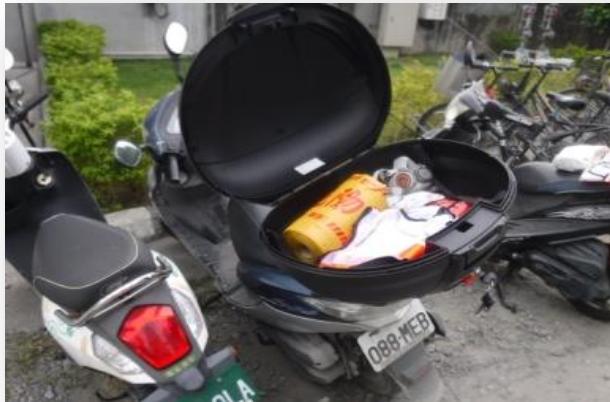
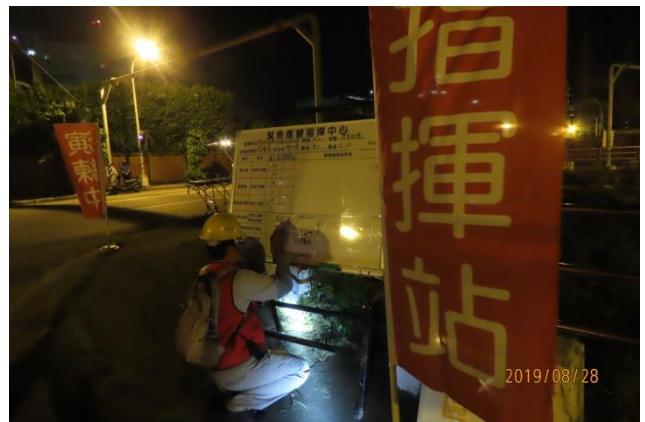
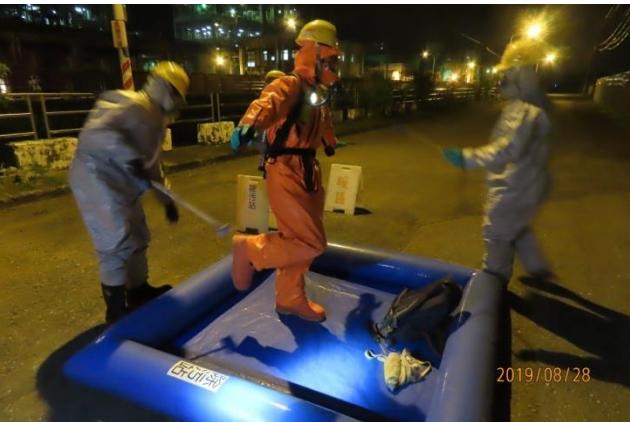
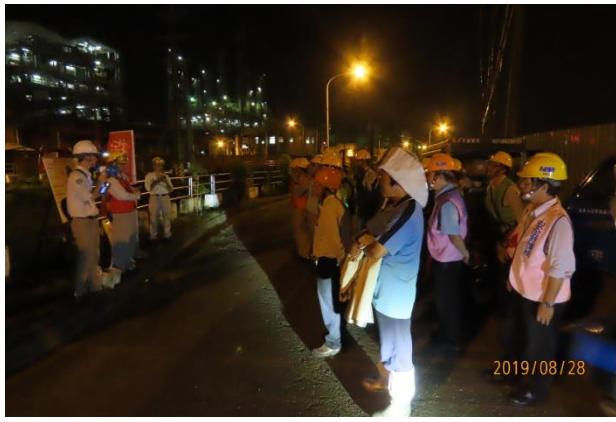
本次夜間應變驗證照明設備可再強化

1.增購防爆手電筒(3具↑15具)、防爆頭燈(3具↑15具)

2.建置防爆照明系統，規劃機械、儀電納入後勤支援

3.緊急應變器材車、巡管車規劃增設車上發電源

4.巡管摩托車並加裝後置物箱，收納反光背心、交管棒、防護衣(初期交管工具)

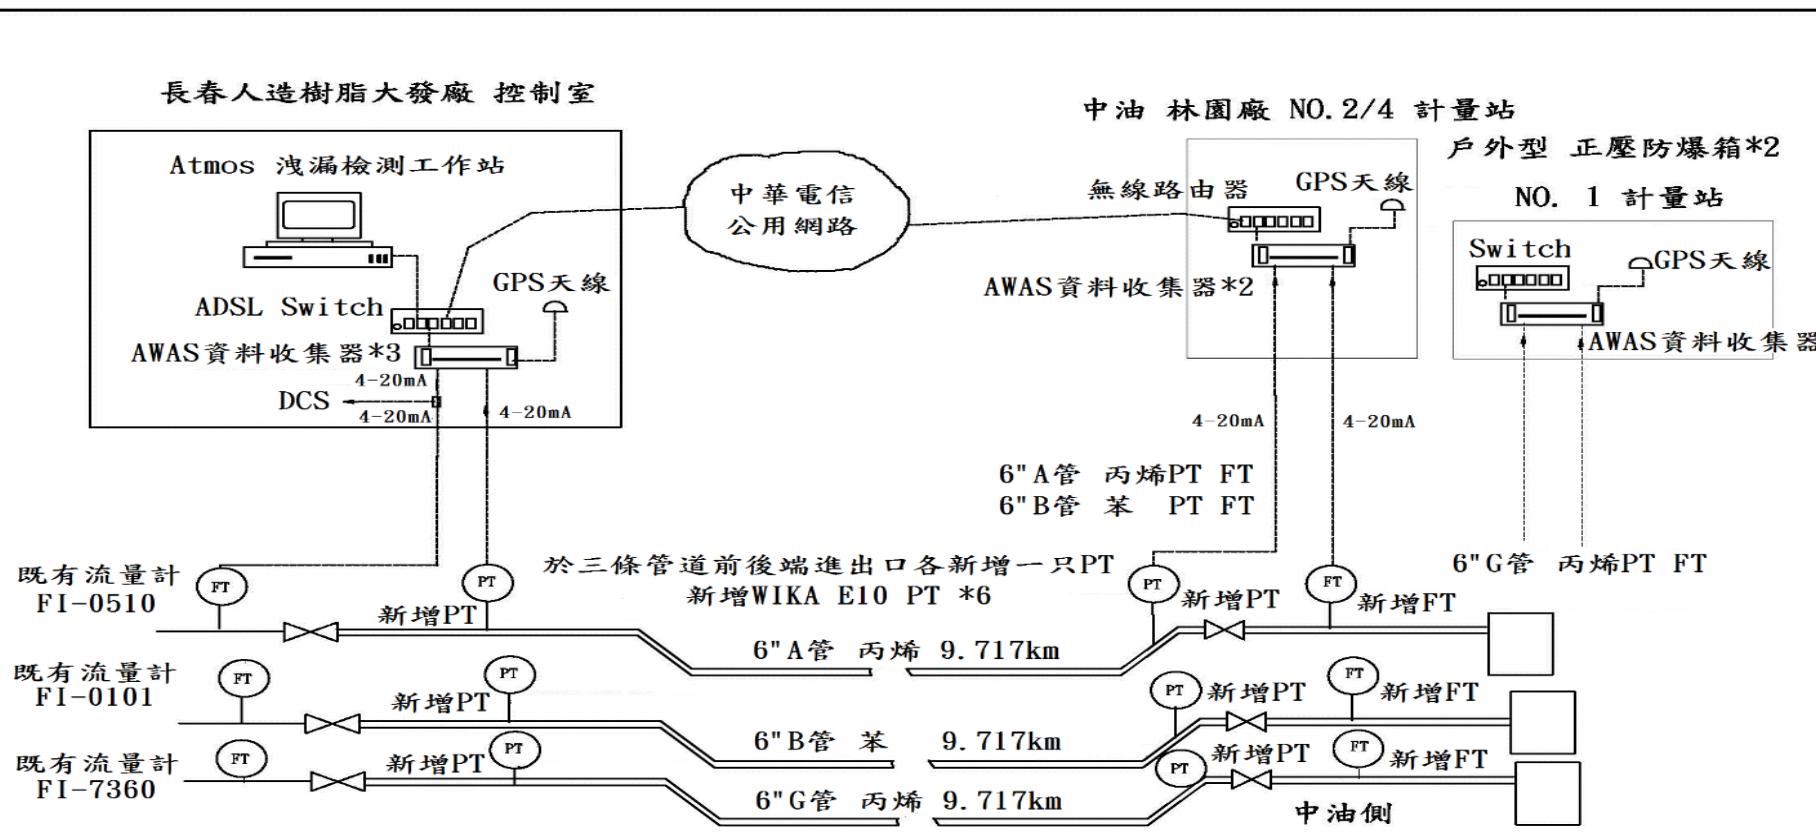
### 2. 系統架構

中油端及長春端設置。(1).壓力傳送器(PT)、(2).流量計(FT)、(3).GPS對時天線、  
(4).動力線與訊號線設置、(5).正壓防爆箱、(6).資料收集處理器、(7).洩漏檢測工作站。

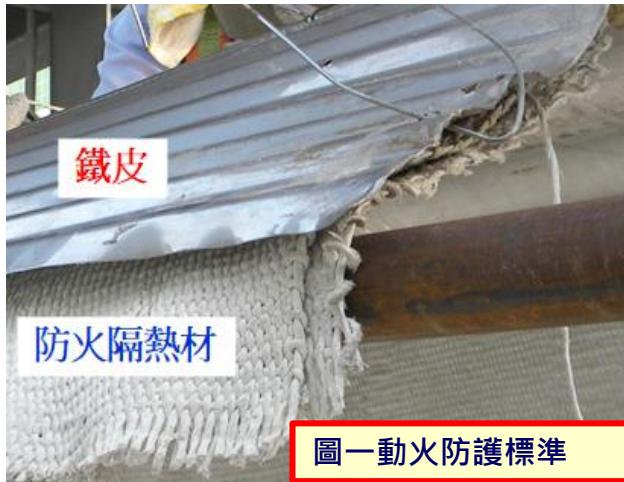
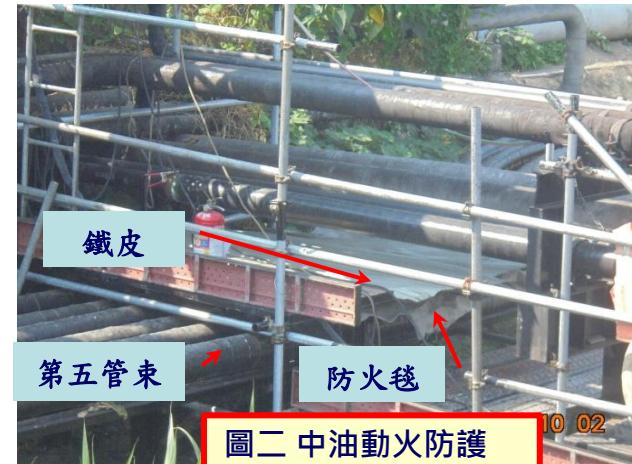
管線上方蓋一層防火毯，再蓋一層鐵皮(圖一)。

中油施工動火防護依照長春需求進行防護(圖二)。

1.動火與拆架期間**長春派員全程監工**，確保管線的安全。

2.**長春架設無線攝影機連接到工廠端監控施工安全**。

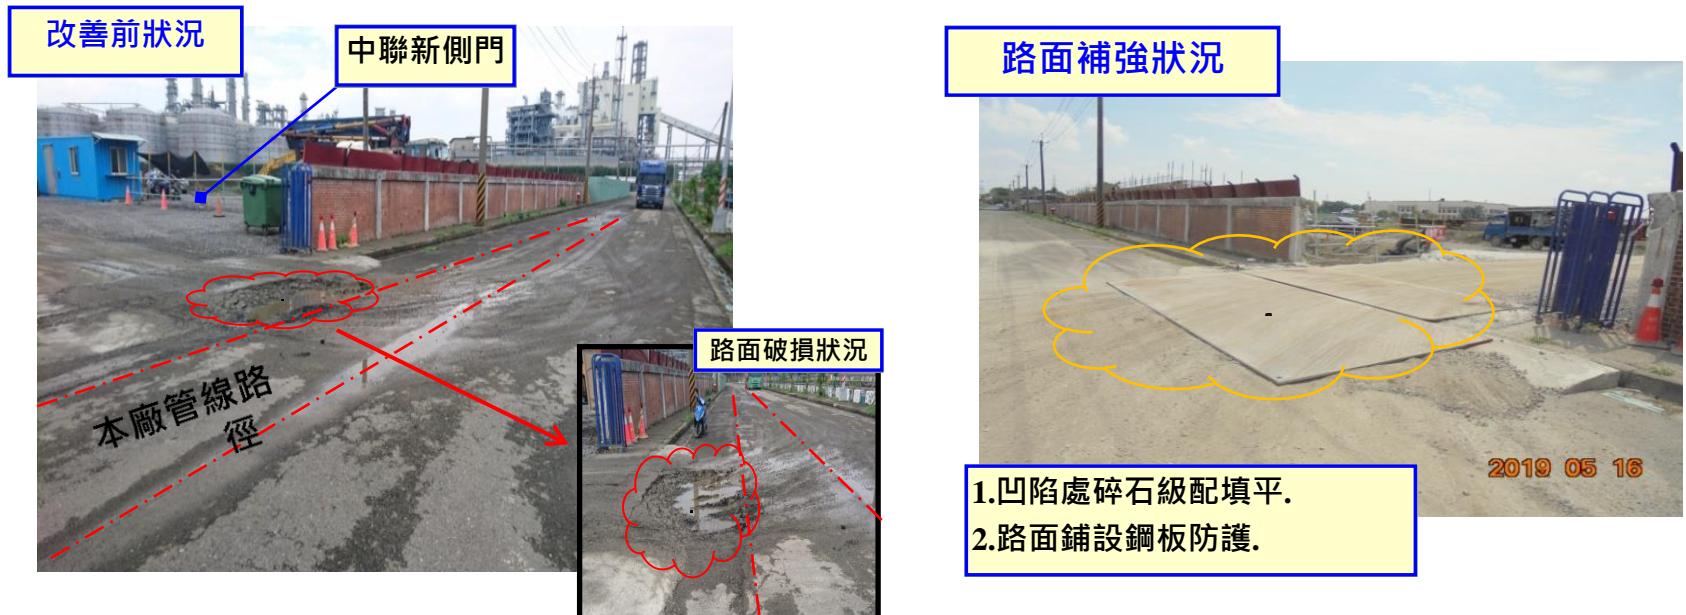
6月份管線巡檢發現「中聯爐石公司」新設側門出入口供重車進出，經確認後該側門是臨時性使用，工程完成後就會封閉，該路線下方為第五管束，重車導致路面凹陷損壞恐影響地下管線，經服務中心協助面溝通路面破損處進行修護，並於門口鋪設後鐵板，確保管束安全。

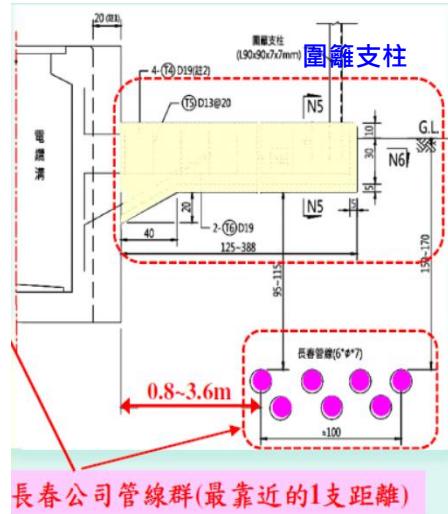
原設計

#2連接站圍籬基礎基礎連樑位於第五管束上方。

原設計圍籬支柱基礎連樑採沉入地面，且連樑位於第五管束上方，經雙方溝通討論後設計變更，將連梁改採懸空設計，基礎連樑架高距離地面0.6m，並退縮距長春最外側管線0.2m。

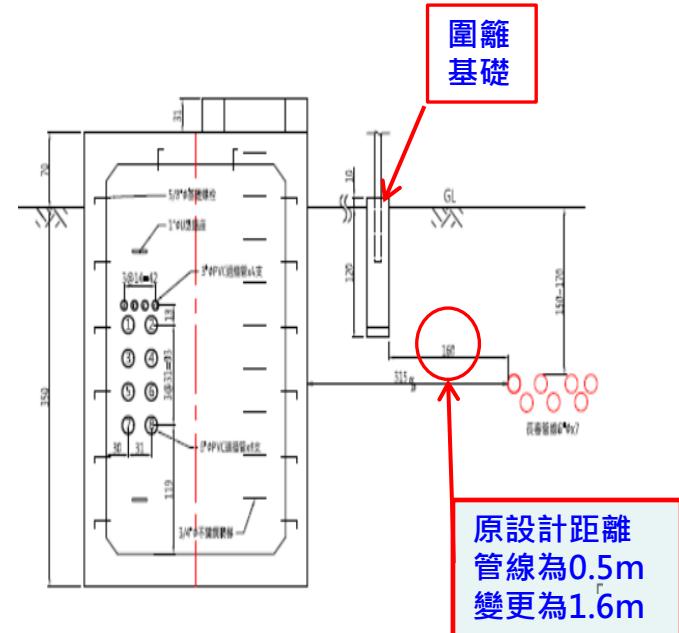
#1連接站

#1連接站圍籬基礎距離第五管束僅0.5 m。

原設計圍籬基礎距離第五管束水平距離僅  
0.5m，經溝通討論後變更為1.6m。
