工業事故災害案例研析

(107年度產業安全衛生技術輔導成果發表會)

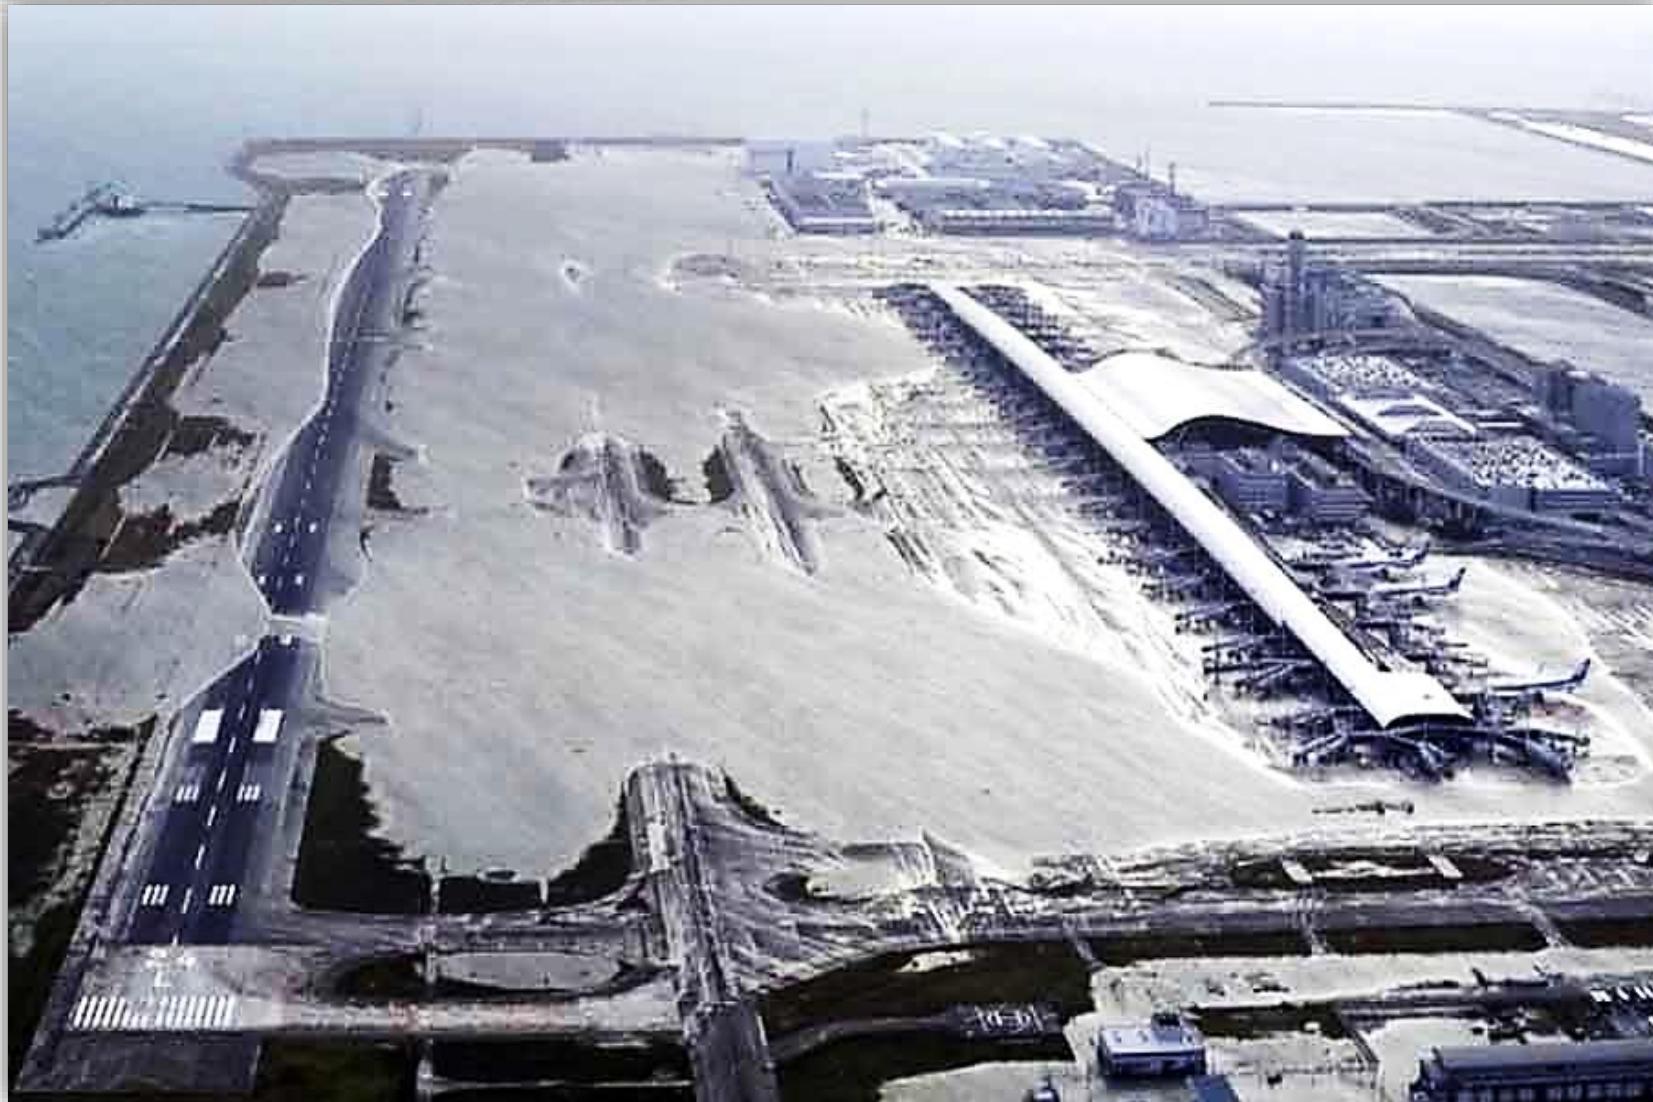
Jebi typhoon hit Japan

燕子所引發的風暴潮，讓建在人工島上關西空港慘遭滅頂

■ 燕子所引發的風暴潮，讓建在人工島上關西空港慘遭滅頂

- 地勤作業車輛、空橋全都泡在海水，情況慘烈
- 一艘停泊在大阪灣的油輪「寶運丸」遭強風吹離港口，撞上機場唯一對外聯絡道，雖然船上11名船員沒有大礙，但聯絡橋結構受到破壞，目前船仍卡在橋上。（消防首要事件）

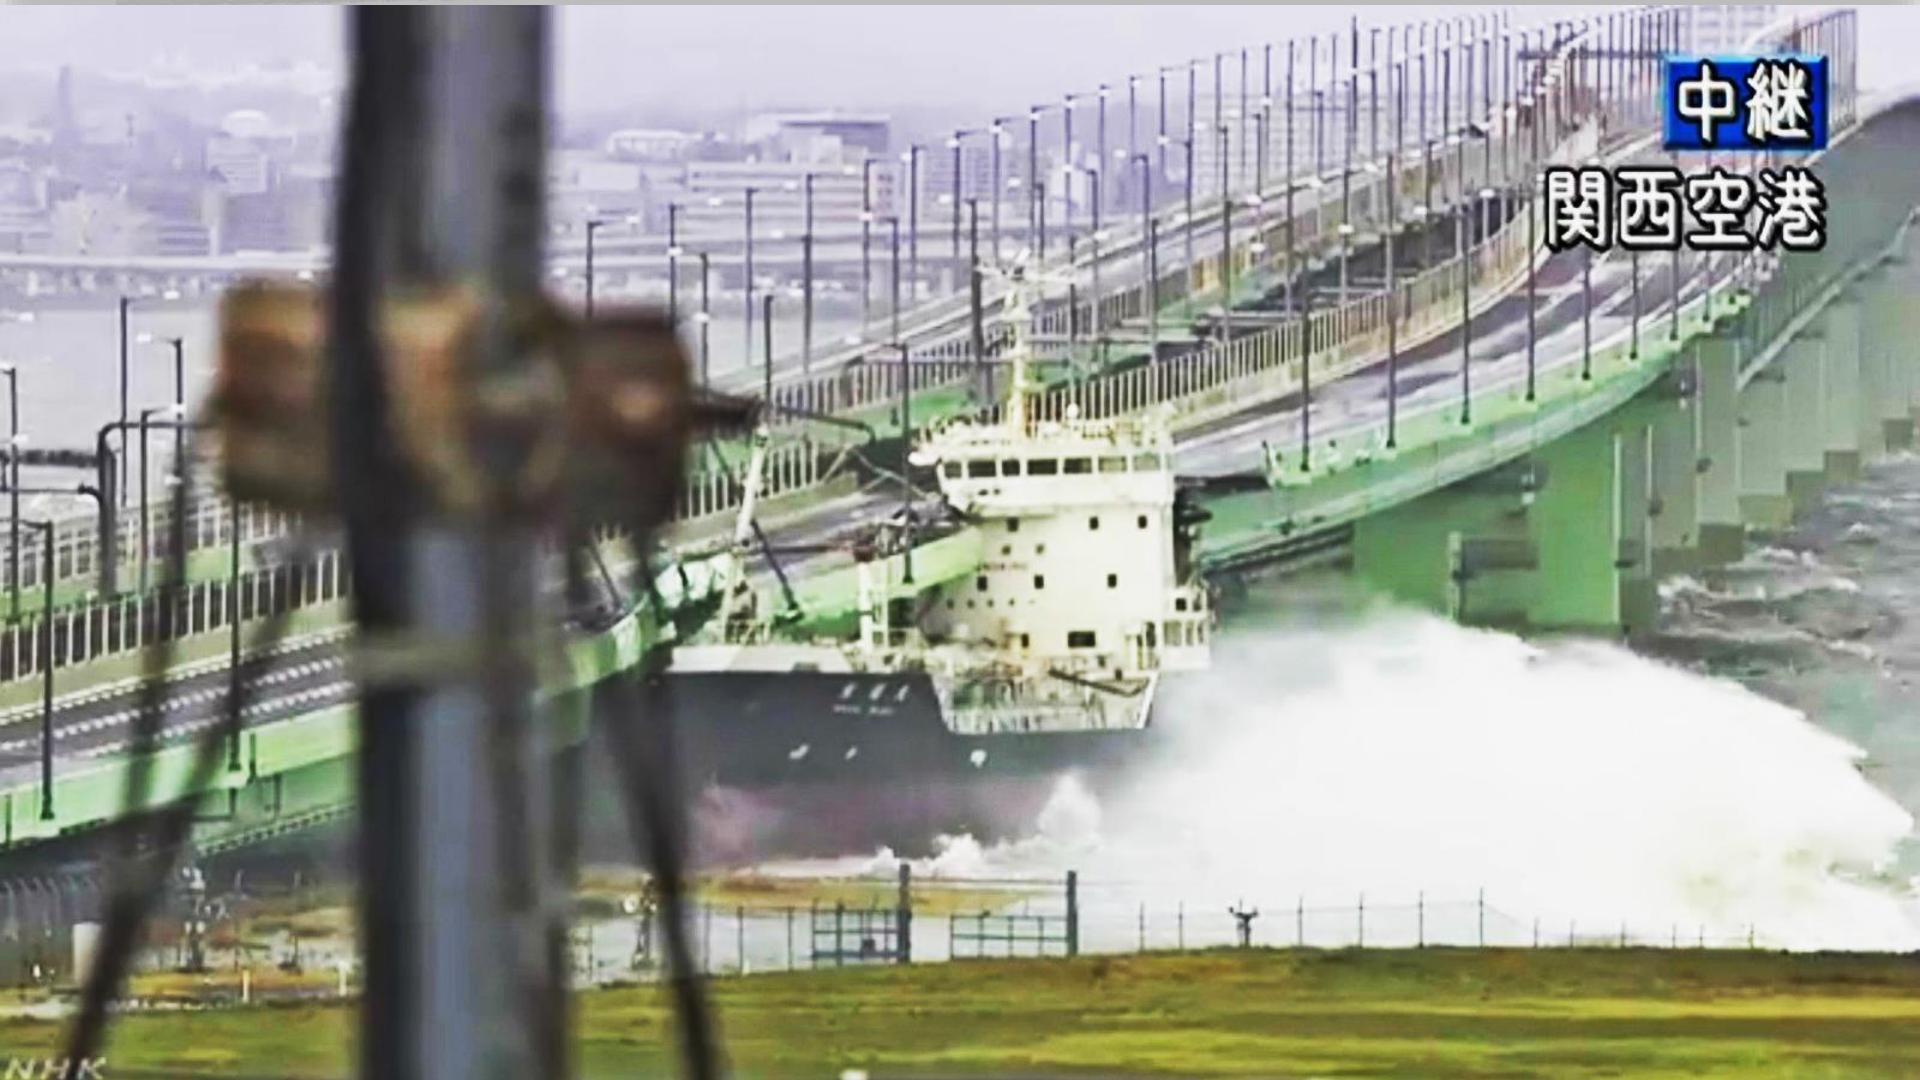
關西機場關鍵性的潛在風險

對外唯一聯絡道還被一艘油輪給撞上

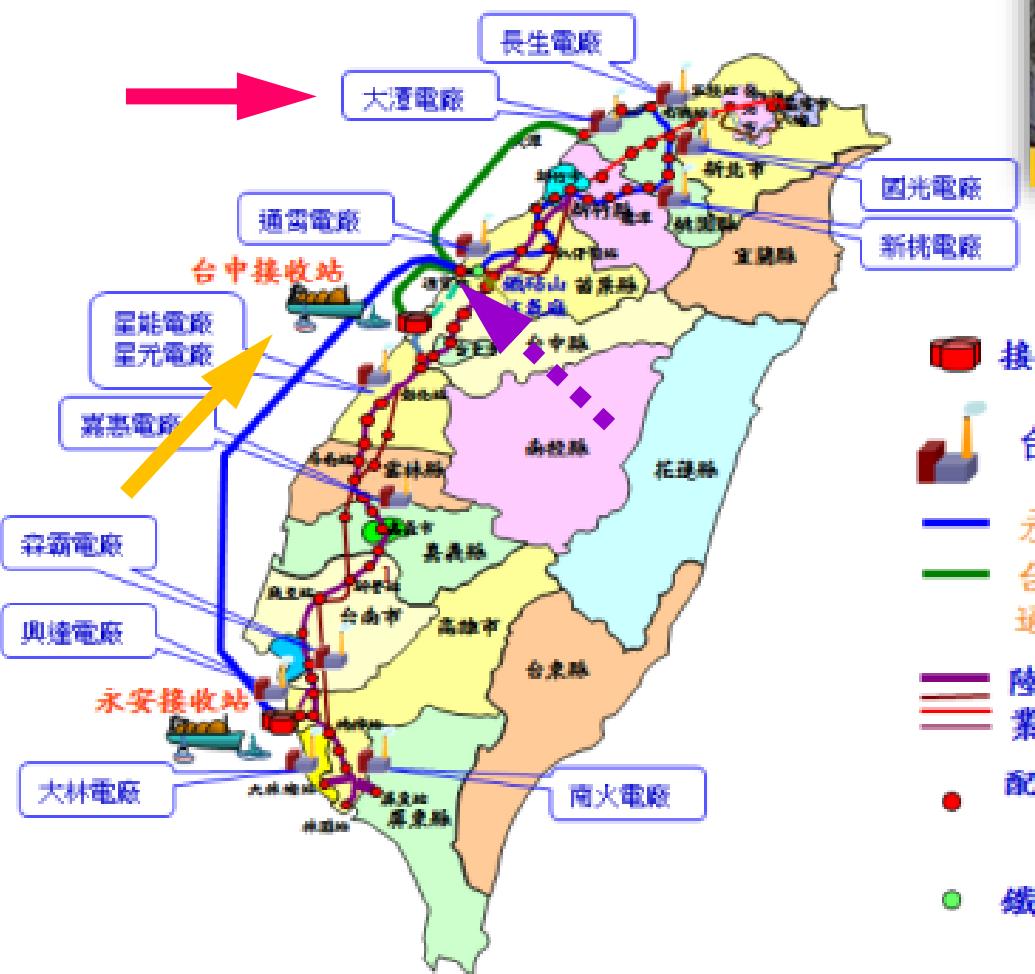
台中液化天然氣廠供氣網絡

■ 中油輸氣管線分布概況圖

台中廠 → 通霄配氣站 → 大潭電廠

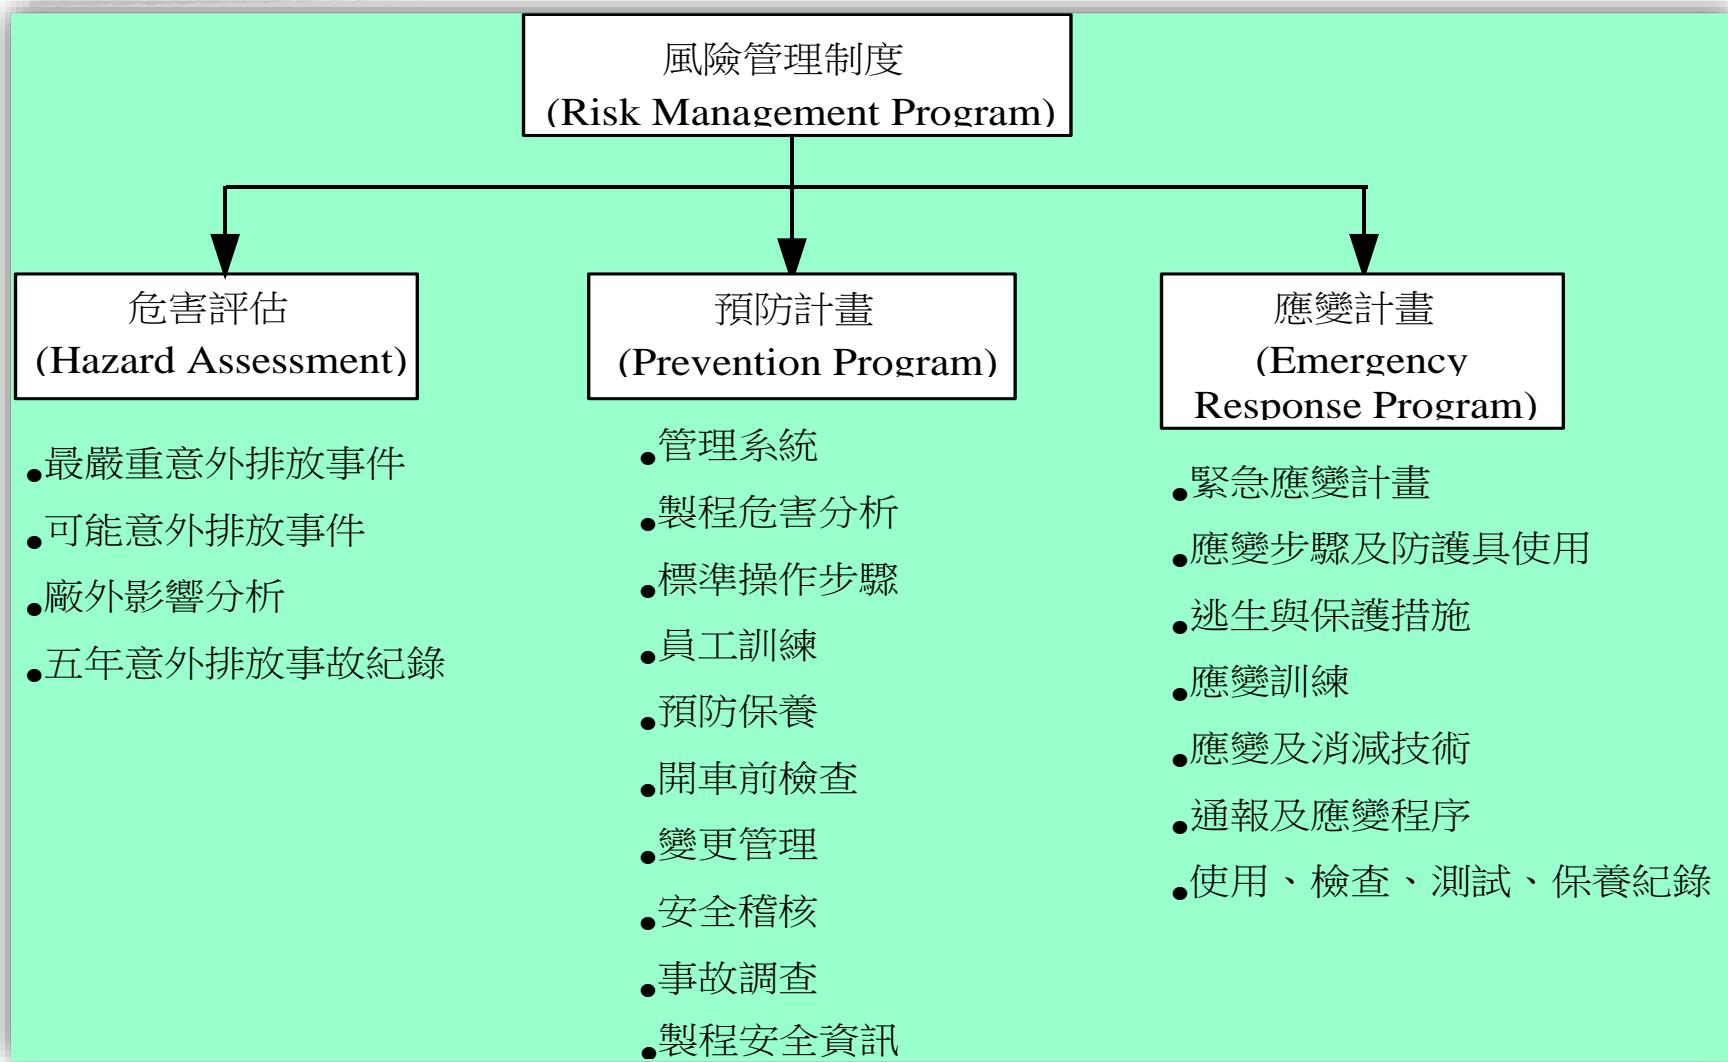
美國U.S. EPA's RMP執行架構

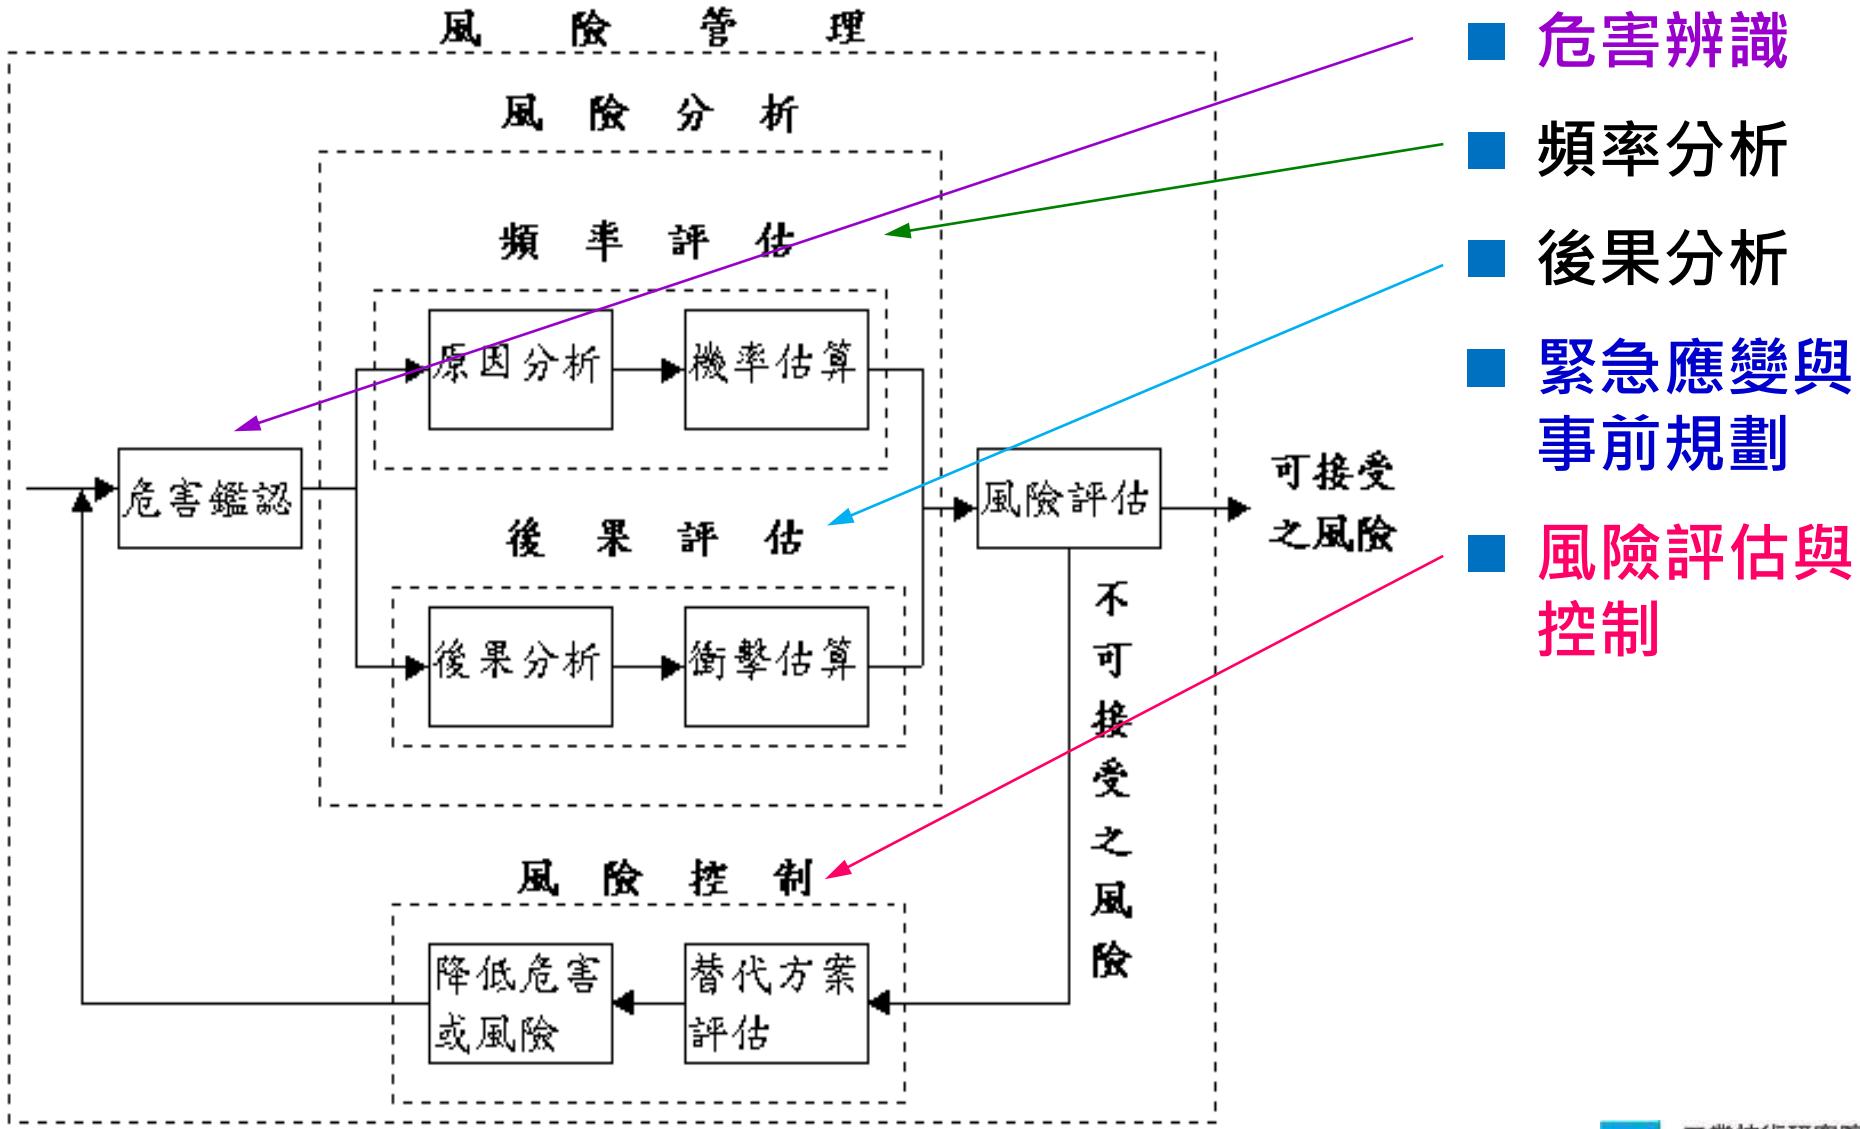
後果分析與風險評估之架構

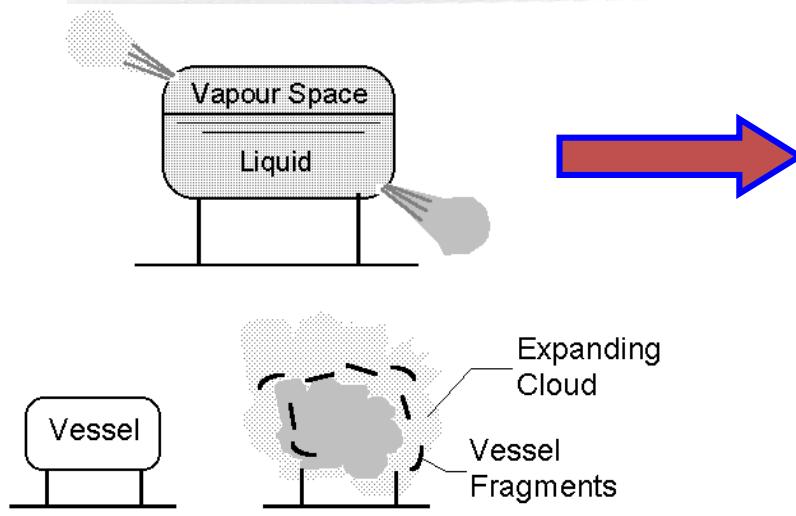
易燃性化學品儲槽失誤情境發展

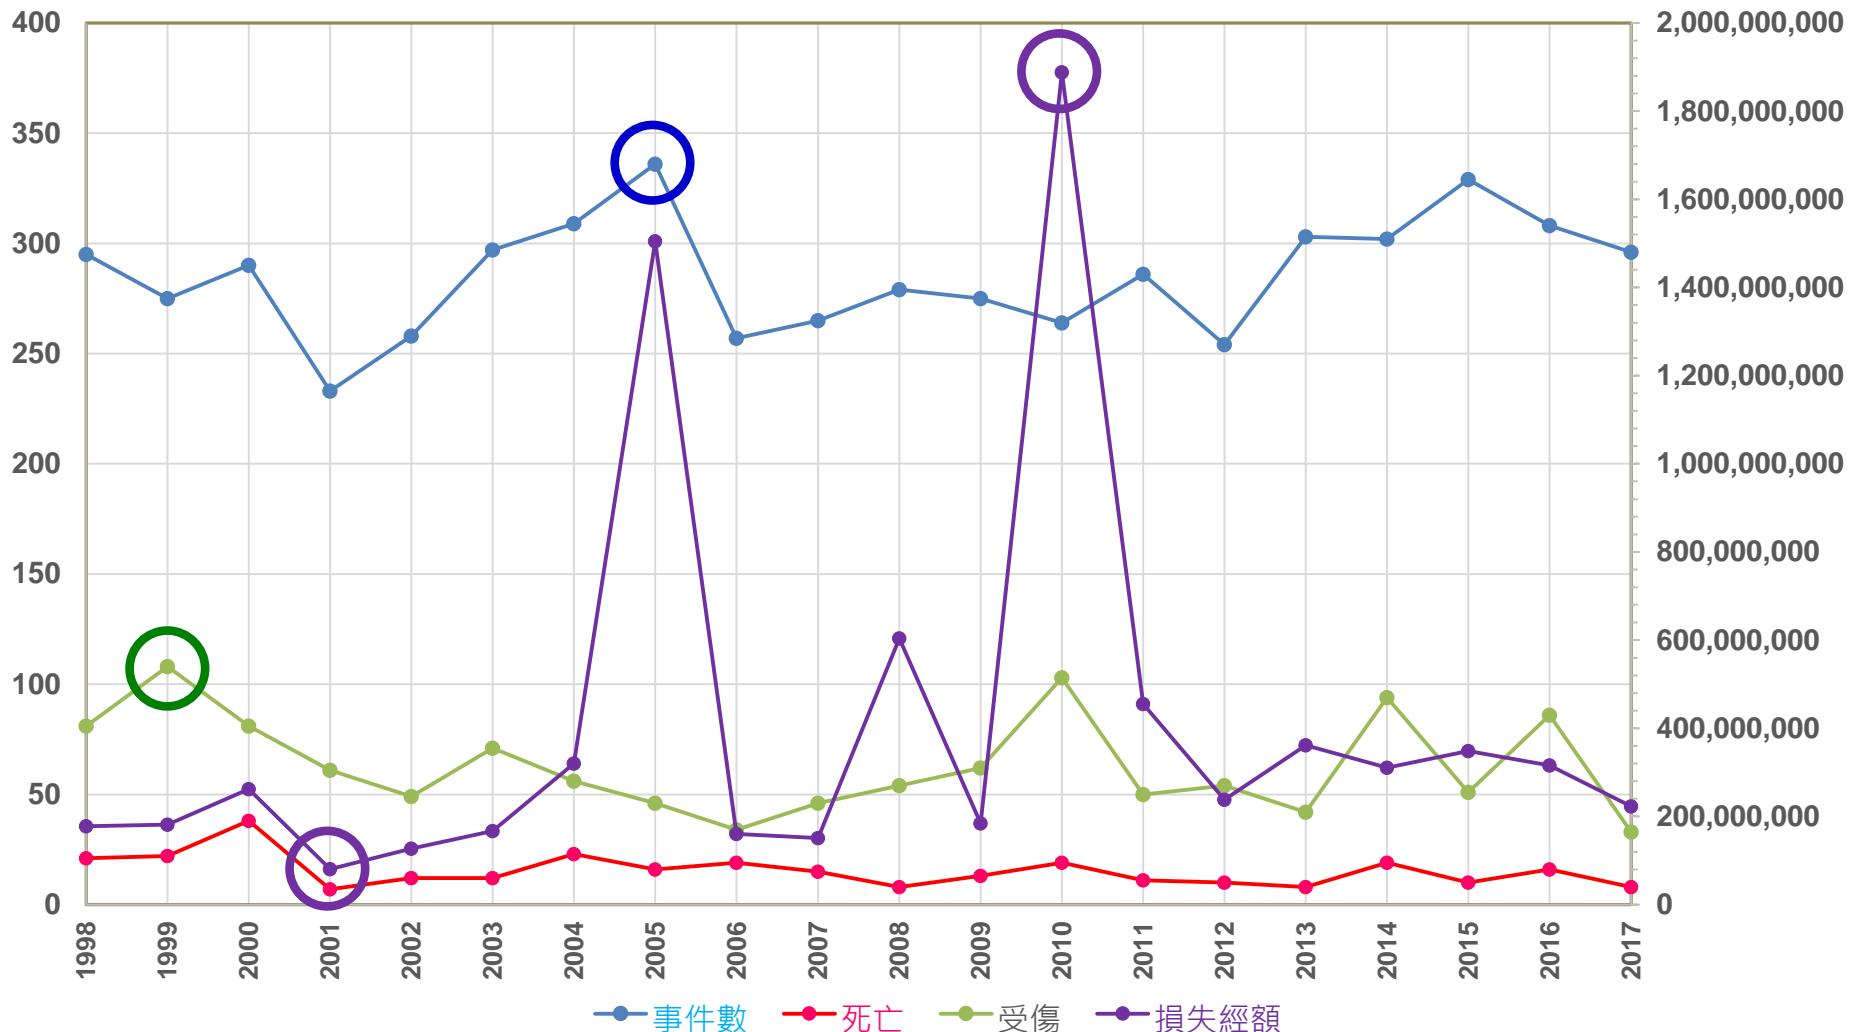
事故統計分析

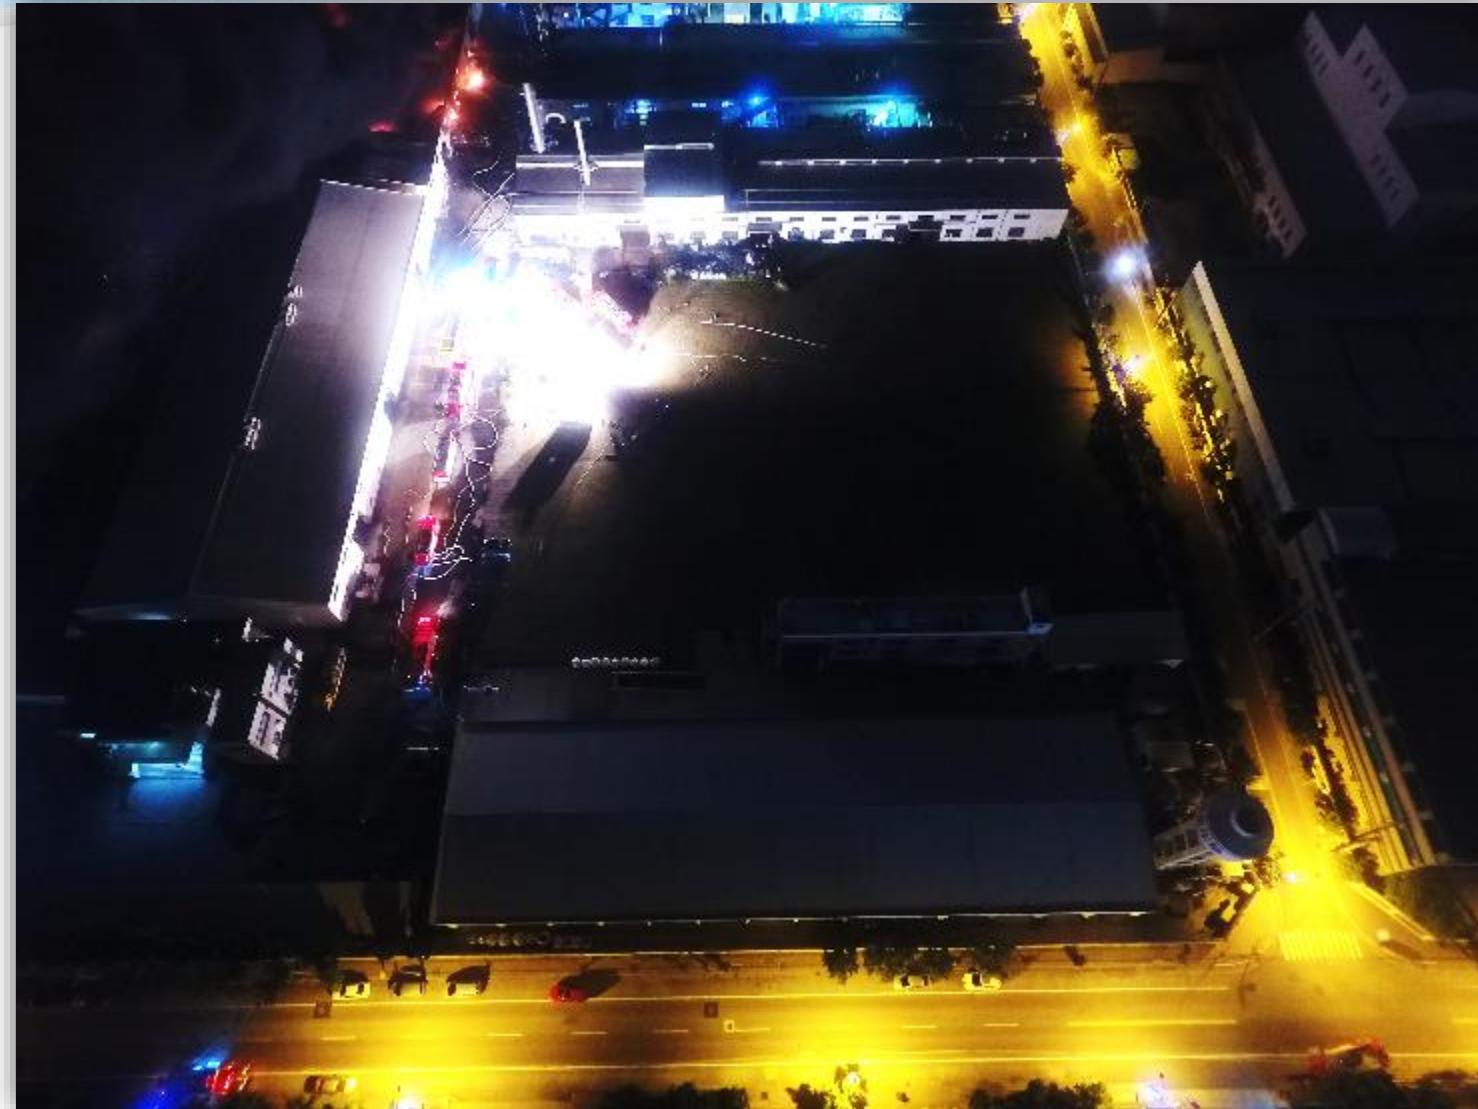
毒性化學物質運作廠場火災

第一時間空拍與災情研析作業

夜間

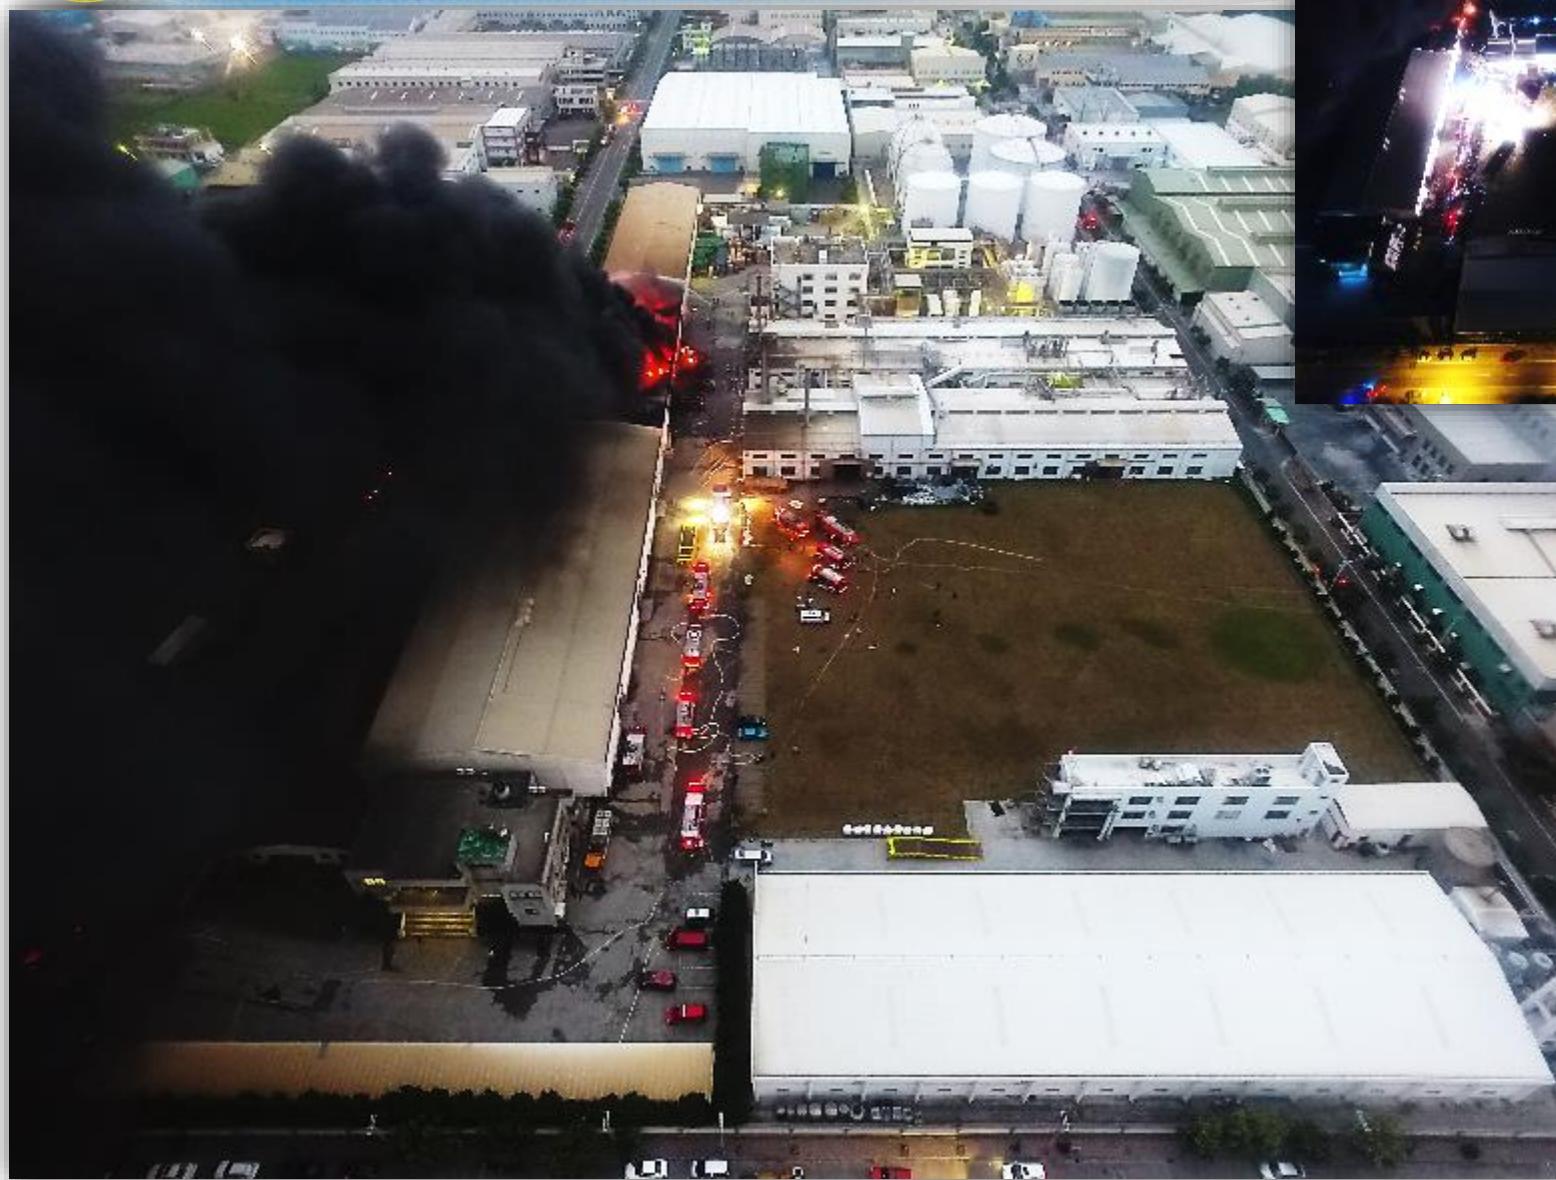
毒性化學物質運作廠場火災

第一時間空拍與災情研析作業

日出天亮

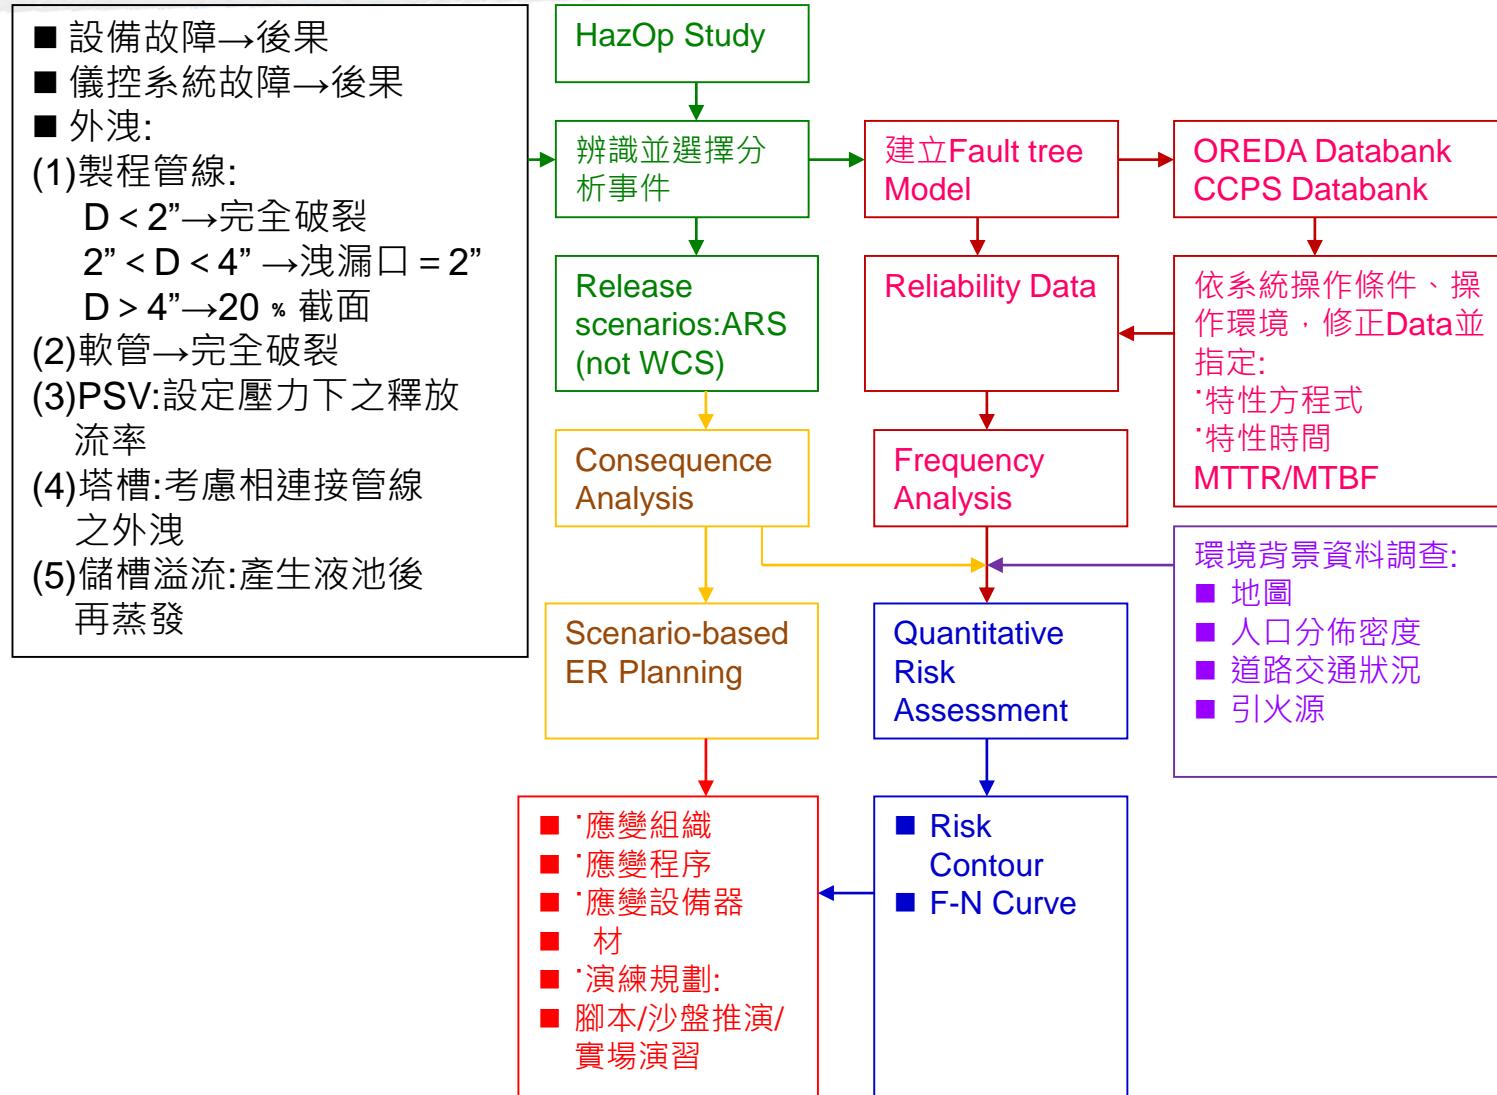
後果分析與風險評估執行架構

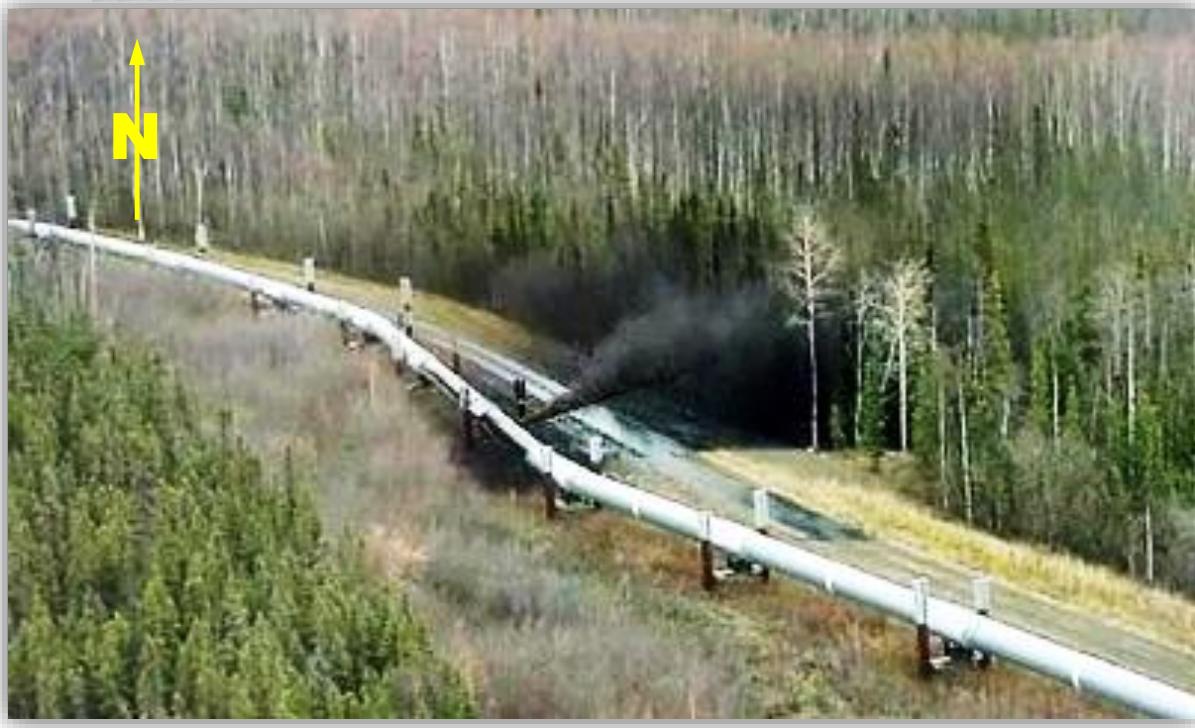
管線破裂造成輸送化學品洩漏

Pipeline and Hazardous Materials Leakage

■ 狀況描述（最重要！）

■ 確認管線（通報！）

■ 災情評估

- 地上管線（道路、建物）
- 氣候、風向、風速
- 環域認知（陸地、樹林）
- 洩漏（量）、起火、噴射或擴散（量測/檢知）
- 輸送物質
- 地表面洩漏（液態/氣態）
- 洩漏流向、地勢（蓄積在低窪處）

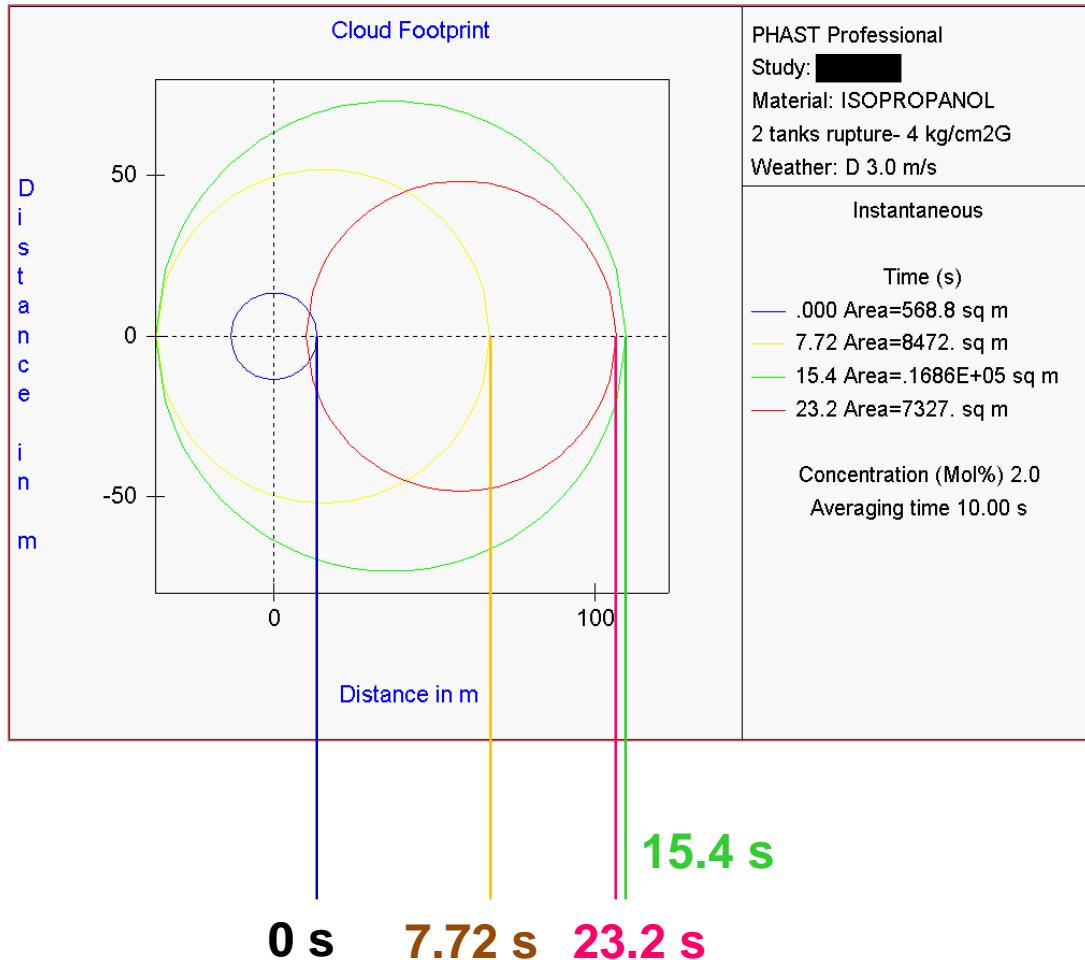
儲槽完全破裂洩漏氣體擴散

■ 破裂壓力下洩漏氣體擴散影響範圍

LEL燃燒爆炸下限濃度：2%：最遠擴散距離(m)

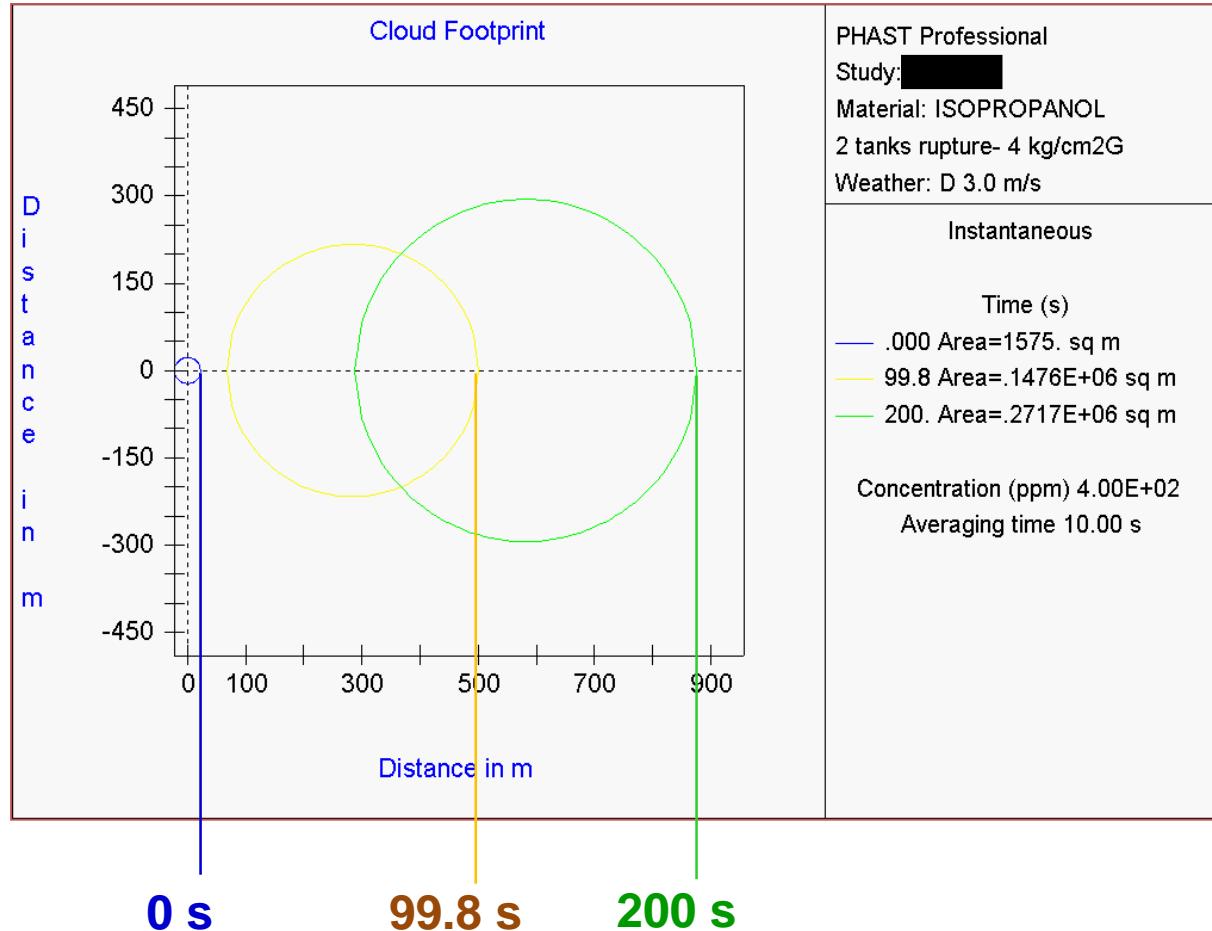
儲槽完全破裂洩漏氣體擴散 (續)

■ 破裂壓力下洩漏氣體擴散影響範圍

TEEL-2: 400 ppm : 最遠擴散距離(m)

■ **TEELs :**
Temporary
Emergency
Exposure Limits
(15min)

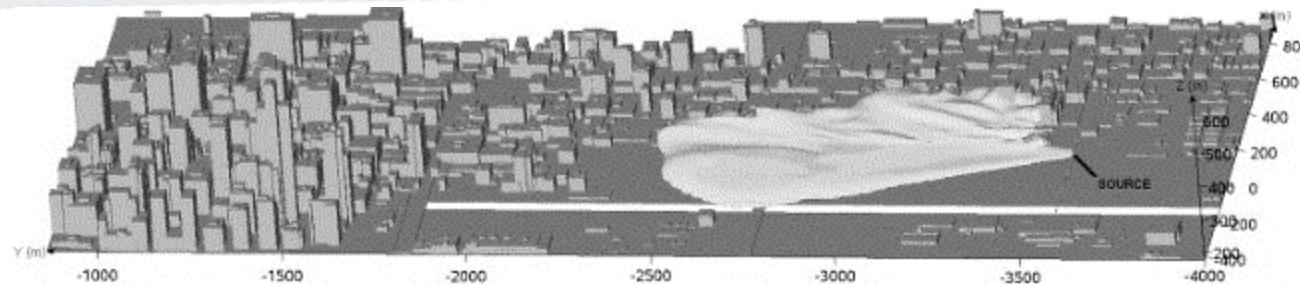
■ 400秒

大範圍危害濃度降低未必狀況解除 (重質氣雲)

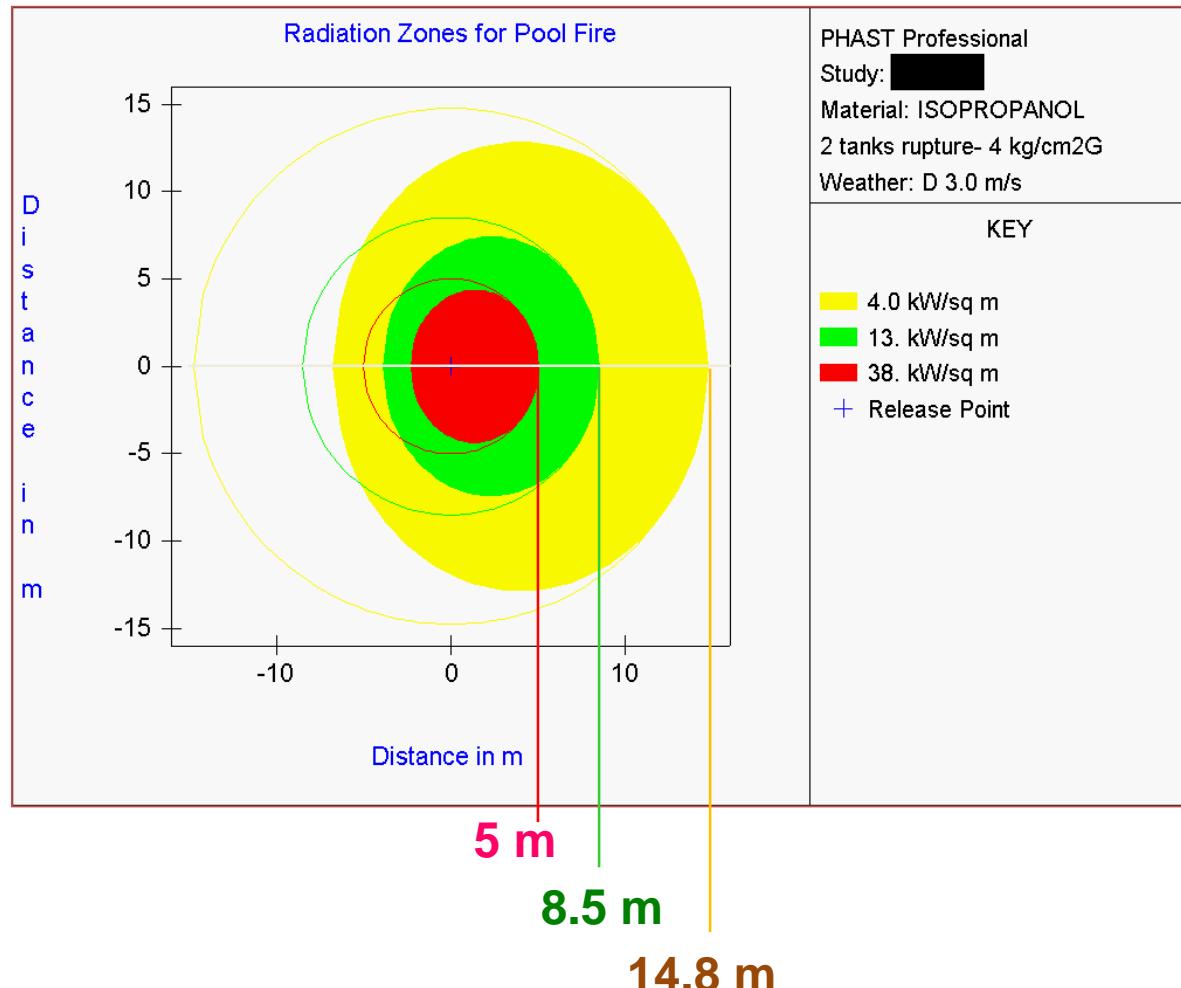
儲槽完全破裂洩漏池火熱輻射

破裂破裂壓力下洩漏氣體池火熱輻射影響範圍 池火熱輻射影響範圍：最遠影響距離(m)

37.5 kW/m²

對程序設備足夠造成損害；
曝露時間1分鐘之致死為
100%

12.5 kW/m²

點燃木材、熔化塑膠管所
需之最低能量：
曝露時間1分鐘之致死率
1%

4.0 kW/m²

20秒內無遮蔽人員疼痛
感；
導致皮膚起泡(二級灼
傷)；
致死率為0%

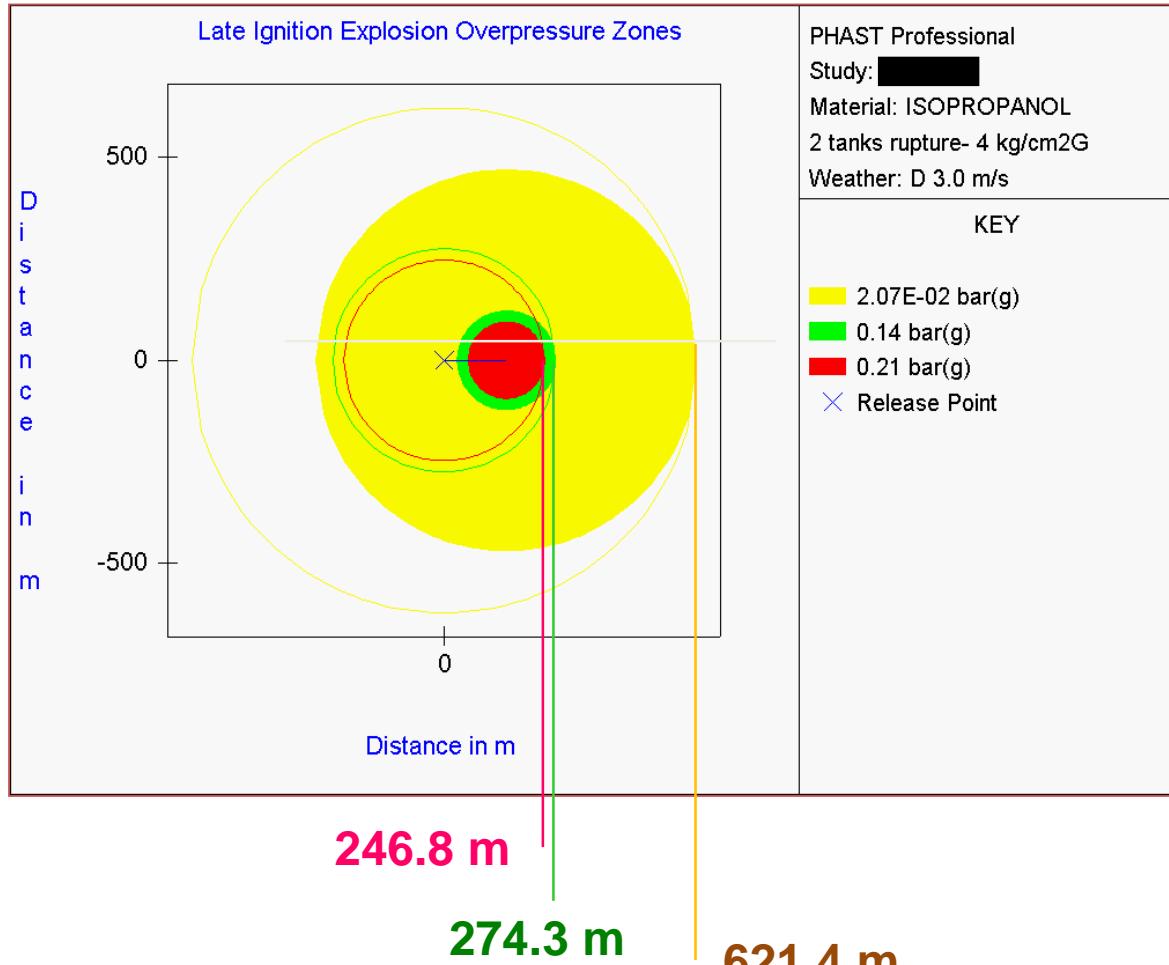
儲槽完全破裂洩漏氣體爆炸 (續) ?!

■ 破裂壓力下延遲點燃爆炸過壓影響範圍

爆炸過壓影響範圍：最遠影響距離(m)

0.02068 barg

“安全距離” (在此值外有95%的或然率不會有嚴重損害)；
射出的投射極限；
造成天花板部份的損壞；
10%的窗戶玻璃破損

0.1379 barg

房屋的屋頂及牆壁部份崩塌
(非鋼筋水泥)

0.2068 barg

工業建築物內重機具(3000磅)
蒙受少許的損壞；
建築物的鋼骨結構扭曲並脫離地基對程序設備足夠造成
損害
