工業事故災害案例研析

(107年度產業安全衛生技術輔導成果發表會)

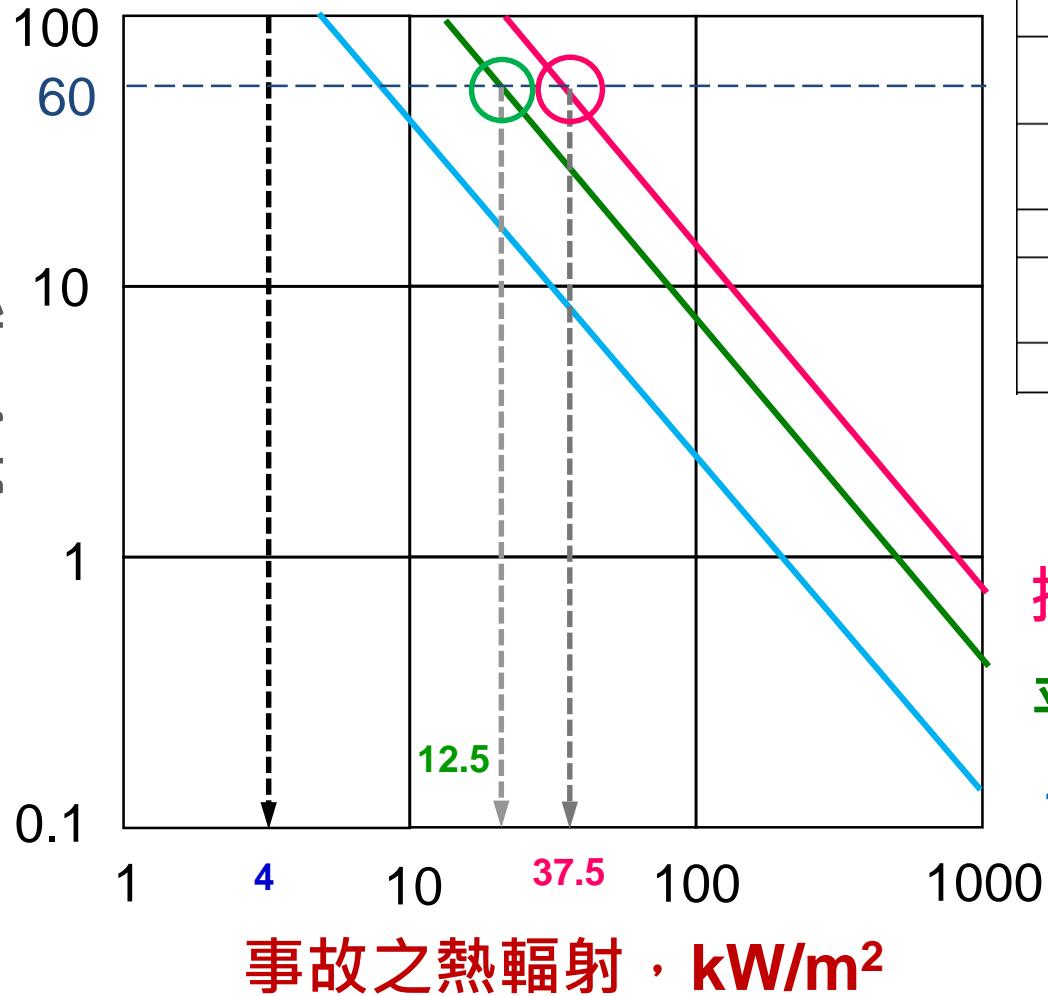
熱輻射之致命程度

輻射強度 (kW/m ²)	觀察到的影響
37.5	對程序設備足夠造成損害。曝露時間 1 分鐘之致死率為 100%。
25.0	在無限期地長時期曝露下足以點燃木材的最低能量。
15.8	操作員無法從事作業並藉遮蔽物隔離輻射熱(例如設備後側)之區域內的熱強度。
12.5	起始點燃木材、熔化塑膠管所需之最低能量。曝露時間 1 分鐘之致死率為 1%。
9.5	8 秒後到達疼痛極限；20 秒後造成二級灼傷。
4.0	如果在 20 秒內無法到達掩蔽物遮蔽，對人員足以造成疼痛感；然而可能導致皮膚起泡(二級灼傷)：致死率為 0%。
1.6	長時間曝露將不會造成不舒適感。

接近100%致命

平均50%致命

1%致命

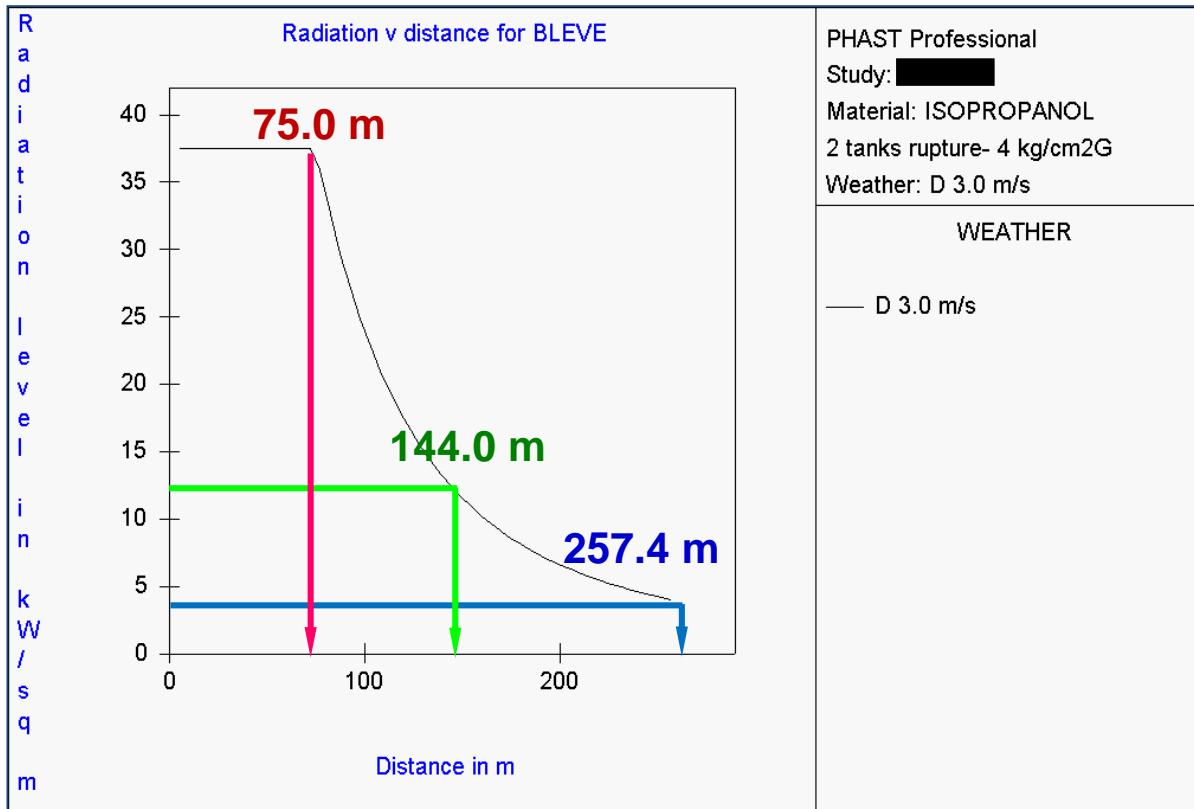
儲槽完全破裂洩漏BLEVE

■ 破裂壓力下立即點燃Fireball熱輻射影響距離

熱輻射影響範圍：最遠影響距離(m)

37.5 kW/m²

對程序設備足夠造成損害；
曝露時間1分鐘之致死為
100%

12.5 kW/m²

點燃木材、熔化塑膠管所需
之最低能量：
曝露時間1分鐘之致死率1%

4.0 kW/m²

20秒內無遮蔽人員疼痛感；
導致皮膚起泡(二級灼傷)；
致死率為0%

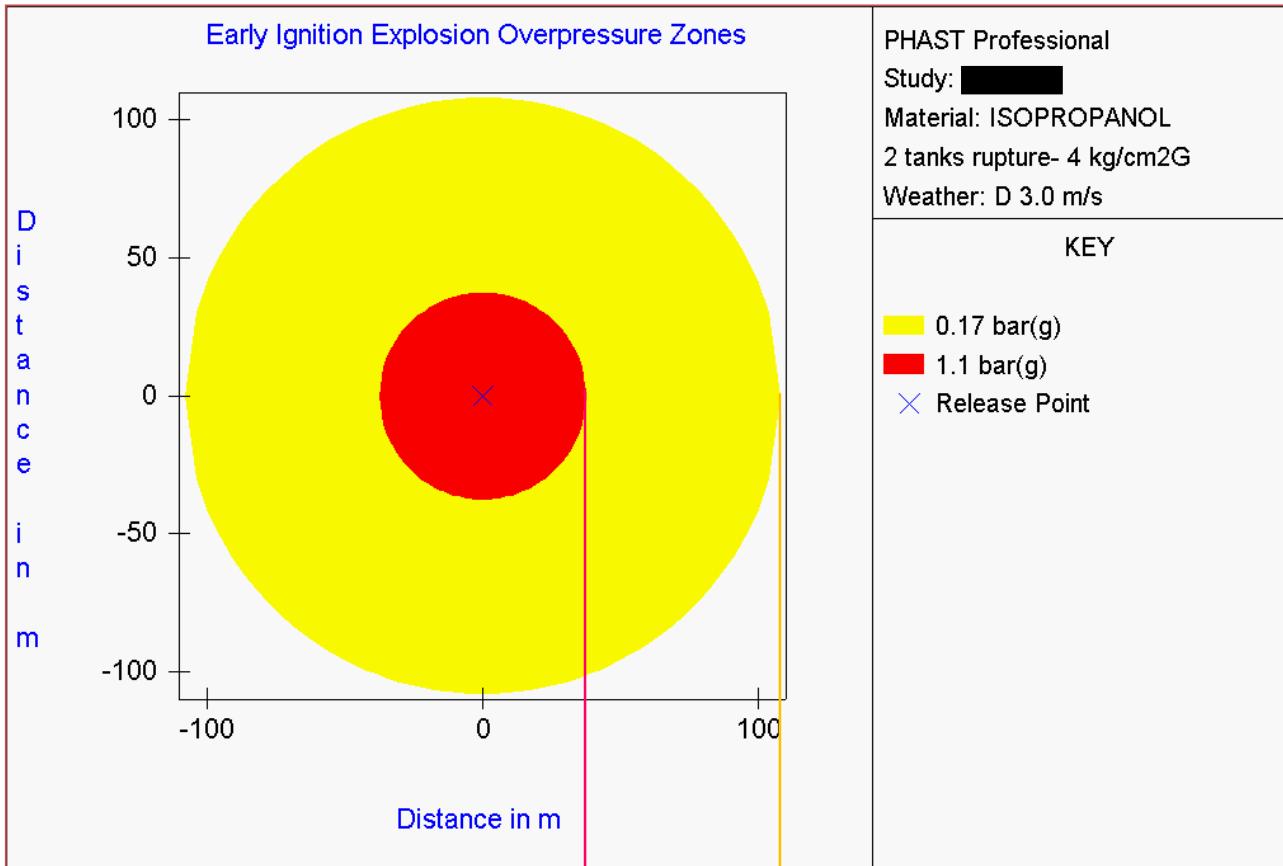
儲槽完全破裂洩漏氣體爆炸

■ 破裂壓力下立即點燃爆炸過壓影響範圍

爆炸過壓影響範圍：最遠影響距離(m)

0.1656~0.8411 barg

1~99%人員耳鼓膜破裂

1.0686~1.9994 barg

1~99%人員致死

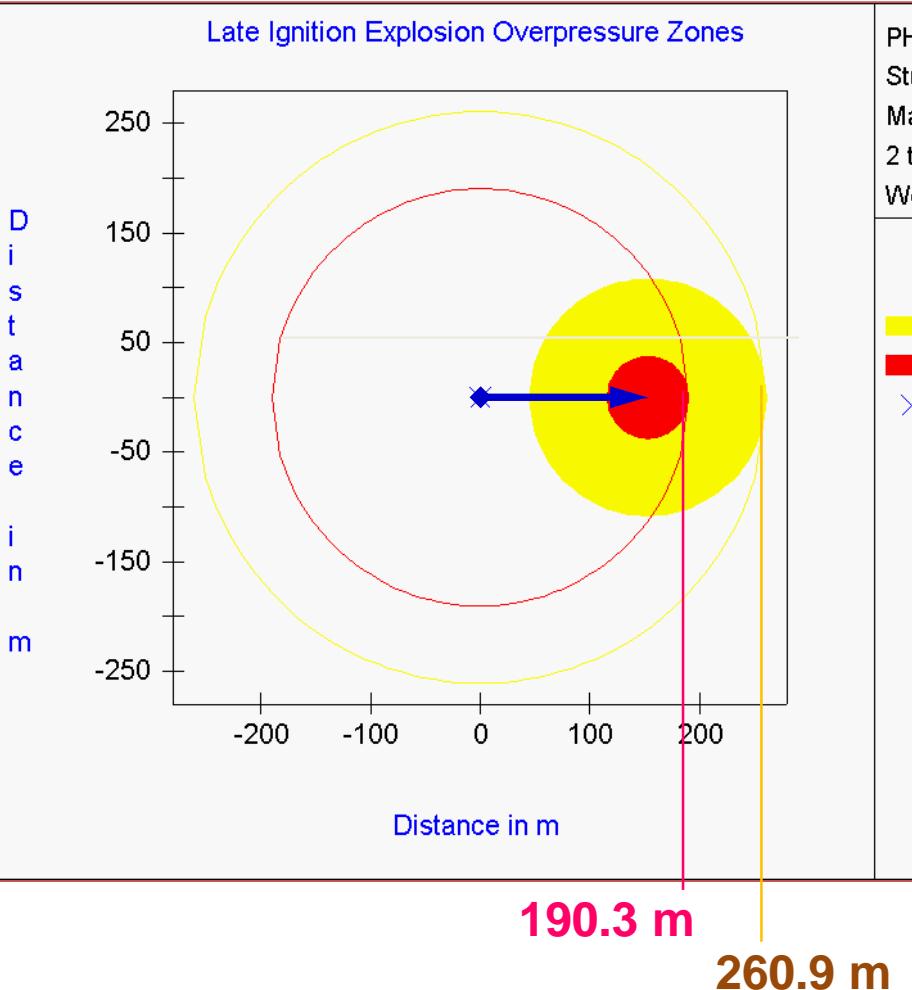
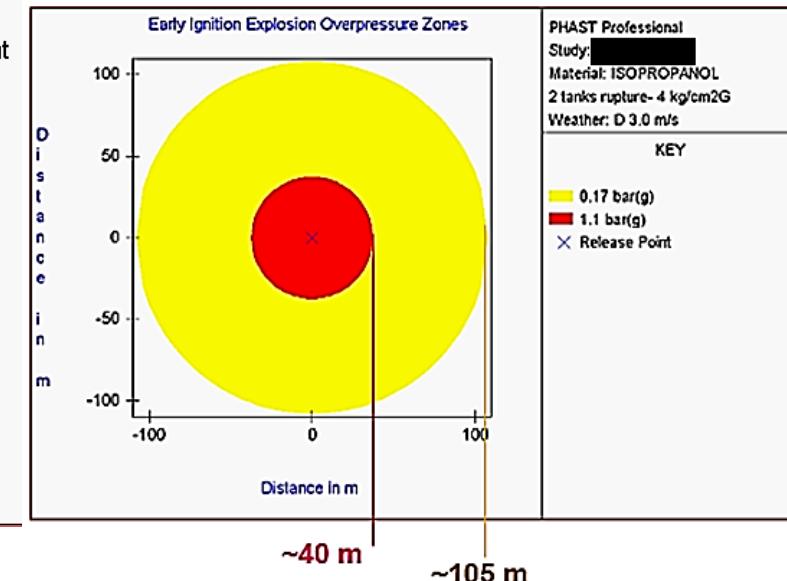
儲槽完全破裂洩漏氣體爆炸 (續)

■ 破裂壓力下延遲點燃爆炸過壓影響範圍

爆炸過壓影響範圍：最遠影響距離(m)

Late Ignition Explosion Overpressure Zones

PHAST Professional

Material: ISOPROPANOL

2 tanks rupture- 4 kg/cm²G

Weather: D 3.0 m/s

0.17 bar(g)

1.1 bar(g)

Release Point

Early Ignition Explosion Overpressure Zones

- 外部潛在點火源點燃擴散氣體
- 爆炸 (伴隨閃燃) / 爆震波
- 外洩液體形成池火 (Pool fire)
- 4 kg/cm²G破裂壓力下洩漏氣體擴散與熱輻射影響範圍
- 4 kg/cm²G破裂壓力下立即點燃 / 延遲點燃爆炸過壓影響範圍
- 儲槽內部爆炸火焰竄燒情境

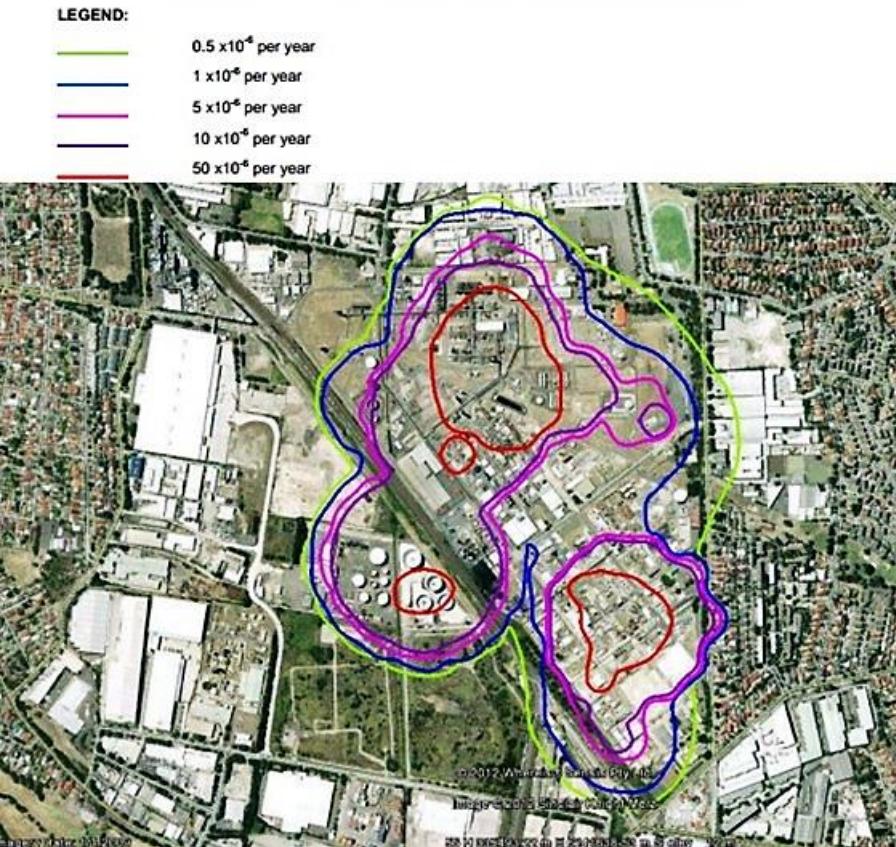
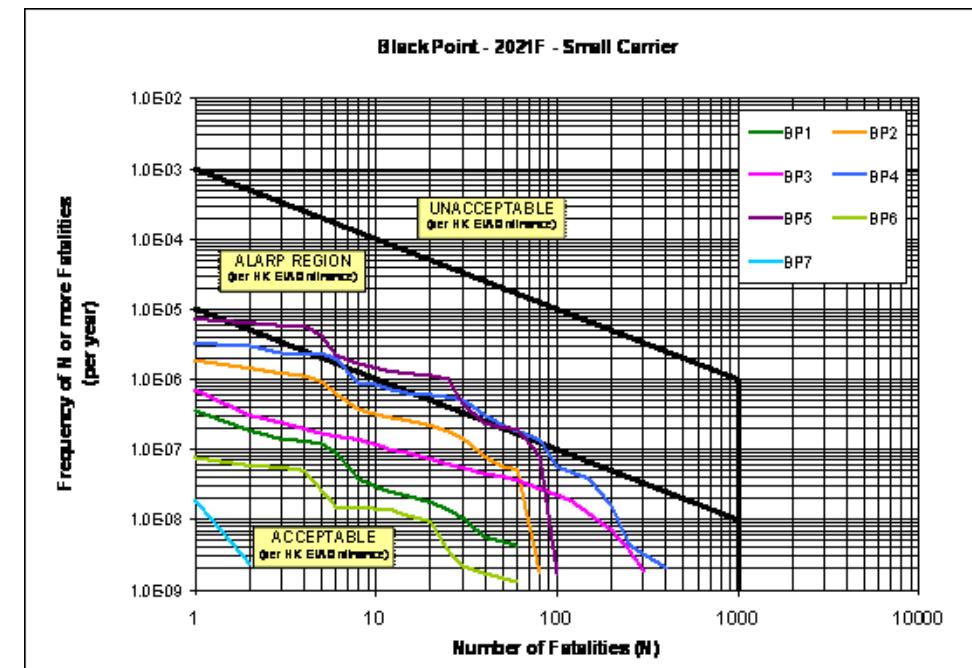
個人風險等位圖與社會風險曲線

FIGURE 9.1: CUMULATIVE BIP INDIVIDUAL FATALITY RISK

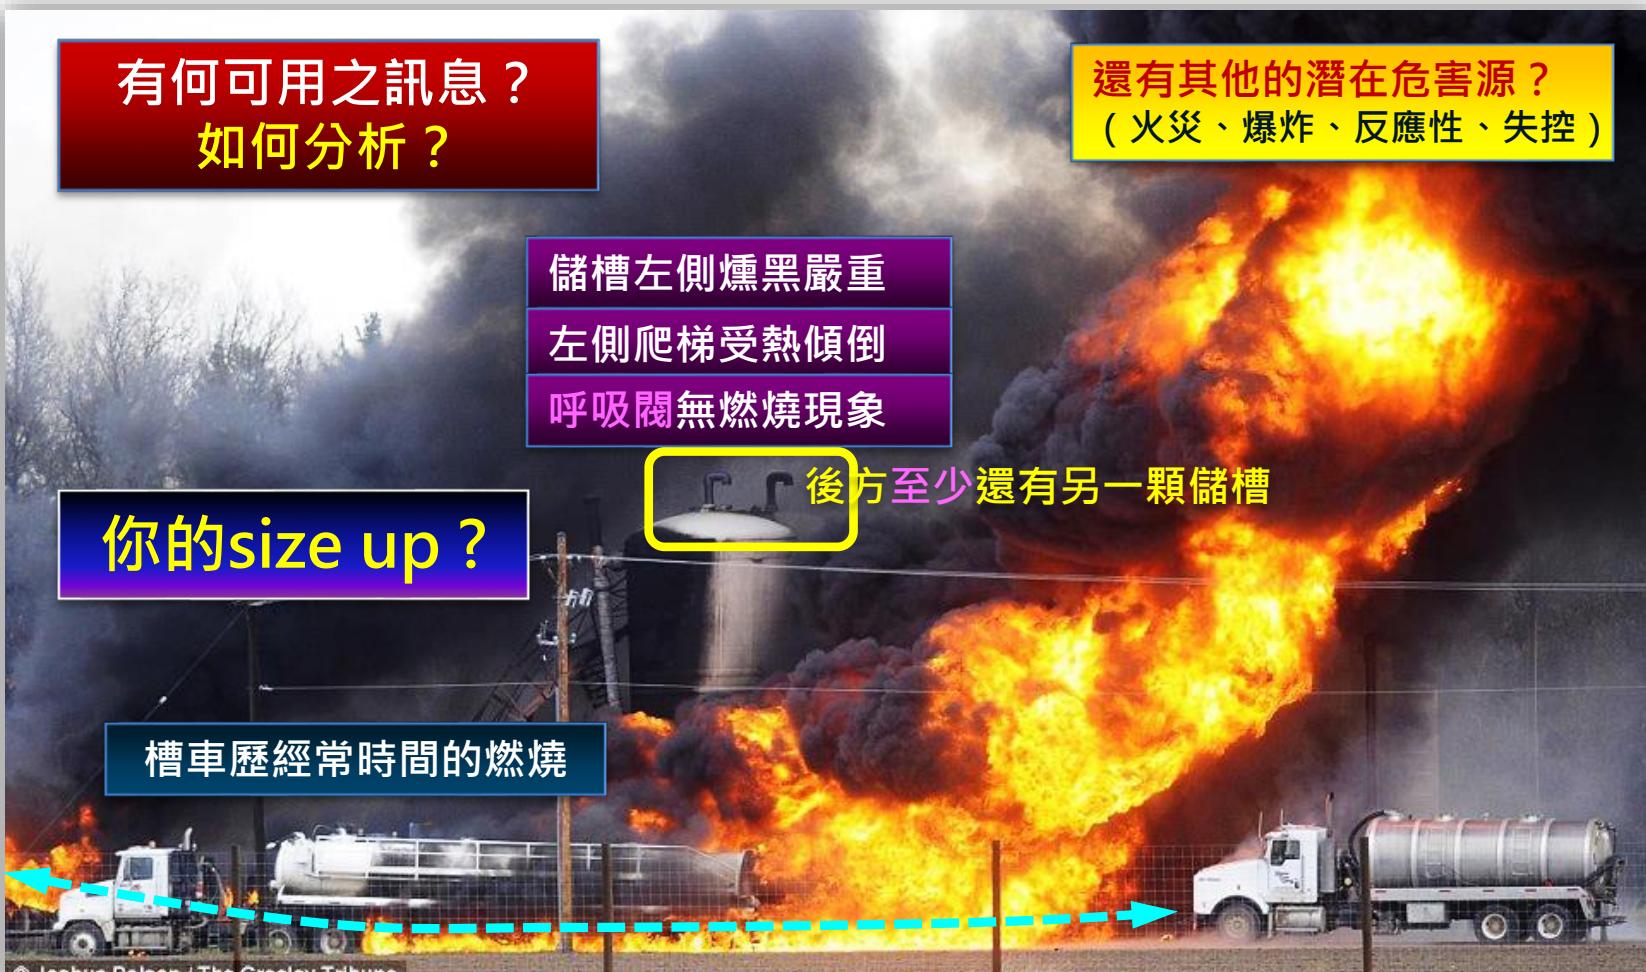
複合型槽車事故 (重點解析現場呈現的訊息)

儲槽左側熏黑嚴重
左側爬梯受熱傾倒
呼吸閥無燃燒現象

後方至少還有另一顆儲槽

槽車歷經常時間的燃燒

池火向橫向兩側延伸

槽車受熱輻射潛在危害

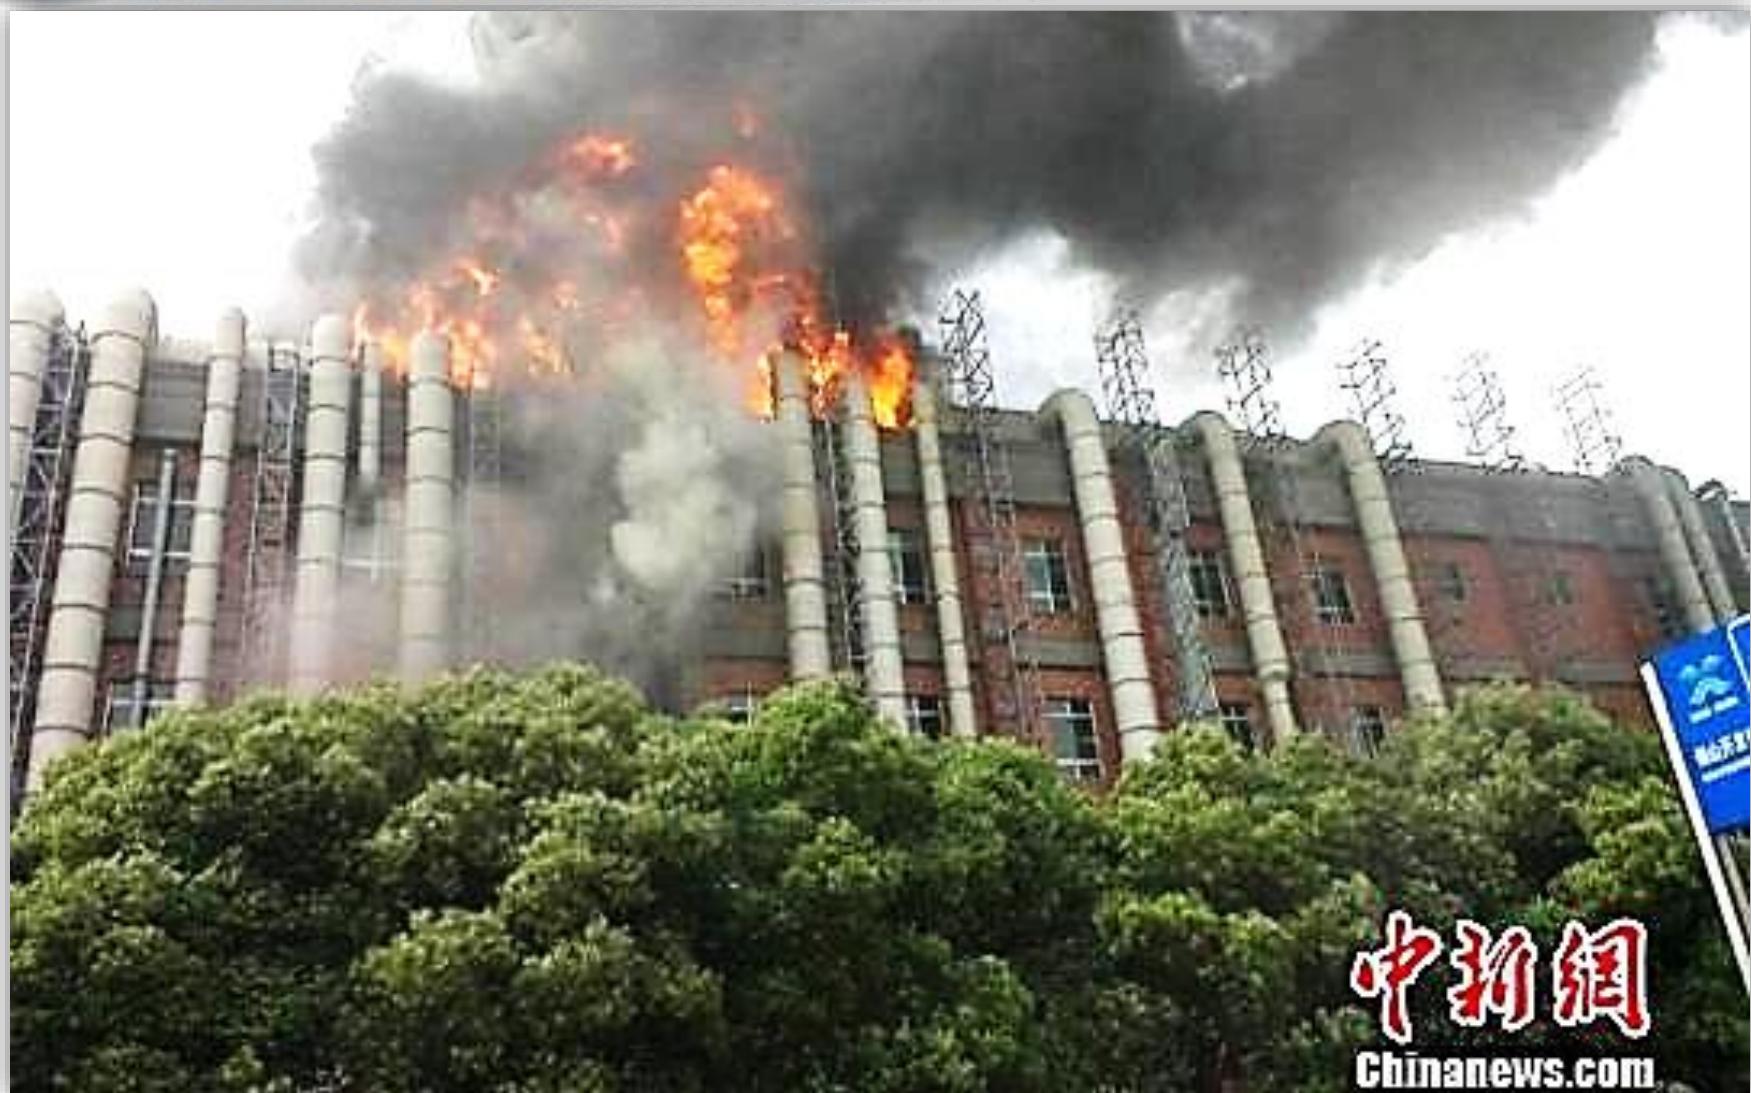
敬鵬PCB廠房外牆 (排放管外掛外牆至頂樓)

- 近年以來所發生的多起**PCB**事故，根本災因都是「化學藥劑（品）儲放和處理不當」，但是廠內製程不可能不儲放和使用化學藥劑（品）
- 製程與設備也必需使用高溫/高壓，目前的生產無法避掉高溫/高壓
- 雖然說「製程的本質危害」是既有的事實，但在研析可能起火源和失誤狀況的同時，現階段是急需尋求「降低火勢（降低規模）」的可行方案
- 另外**PCB**廠排風管外露於廠房之外，一旦廠房內發生火災，火勢就會沿著排風管快速燒向其他樓層及防火區劃空間

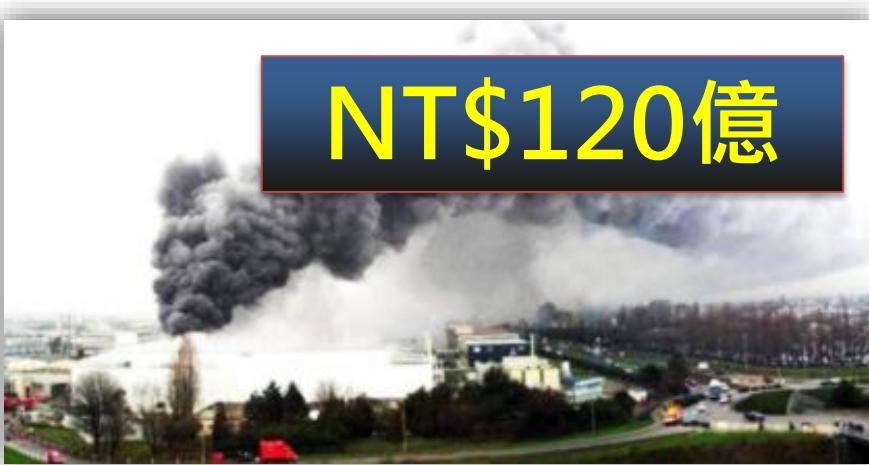
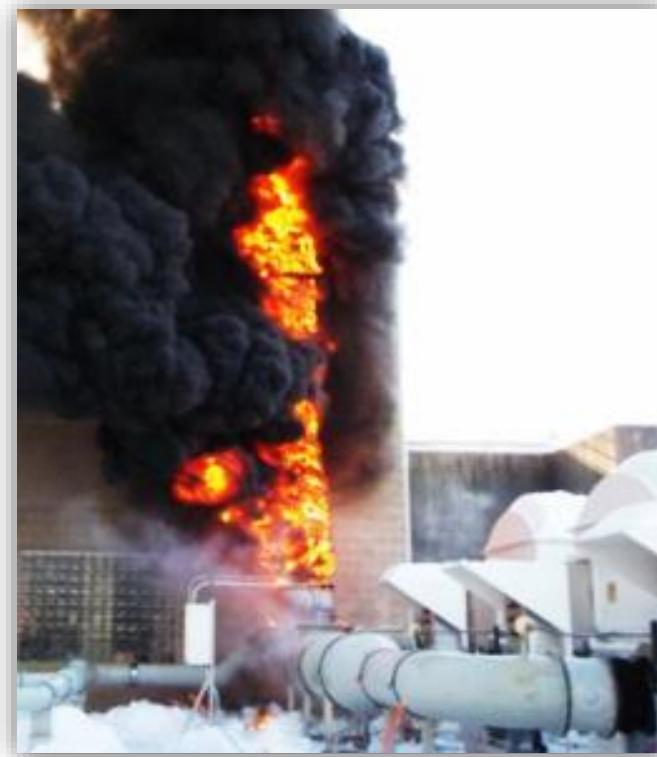
Plastic/FRP exhaust duct FIRE

- Building loss in excess of **\$400 million USD**, exclusive of production and downstream interdependency losses.
- A contributing factor to the spread of the fire was the use of plastic exhaust duct.
- Estimated **\$1 million USD** cost of fire damage to this waste water treatment plant (FRP duct system)

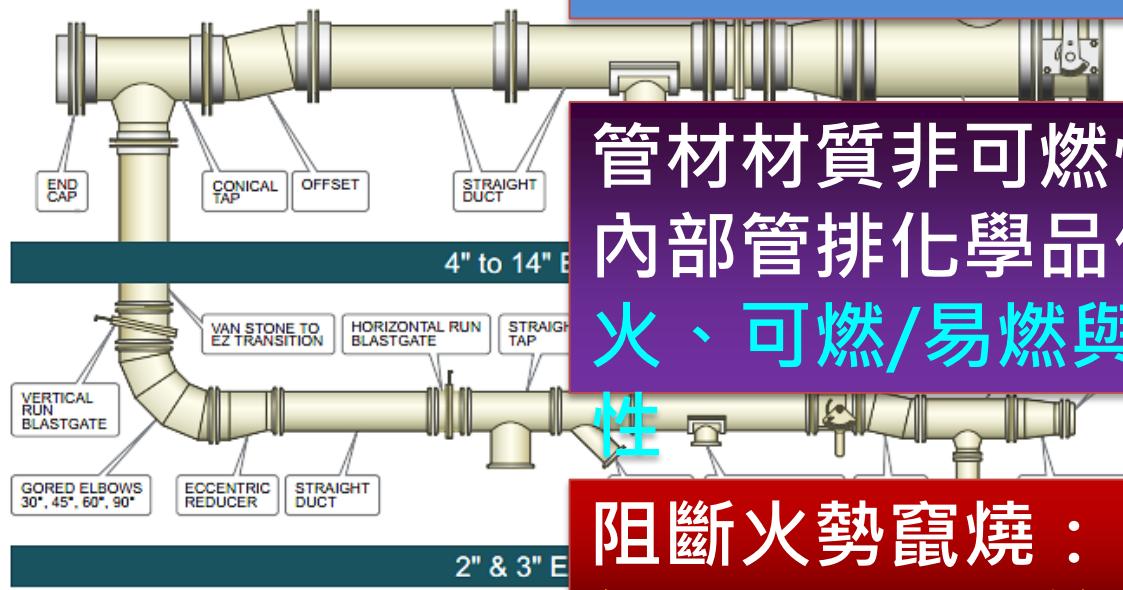
Plastic/FRP exhaust duct
為材質是可燃性

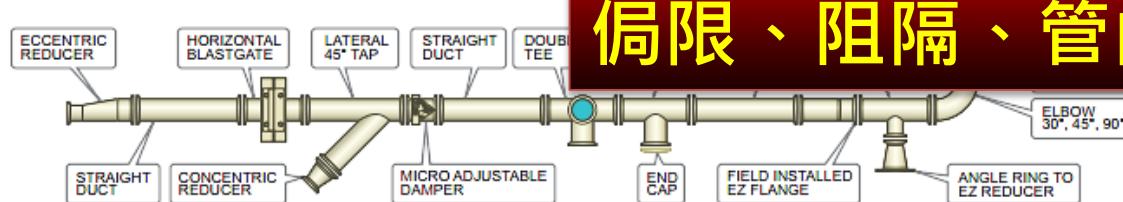
管材材質非可燃性：
內部管排化學品仍有自發
火、可燃/易燃與反應等特
性

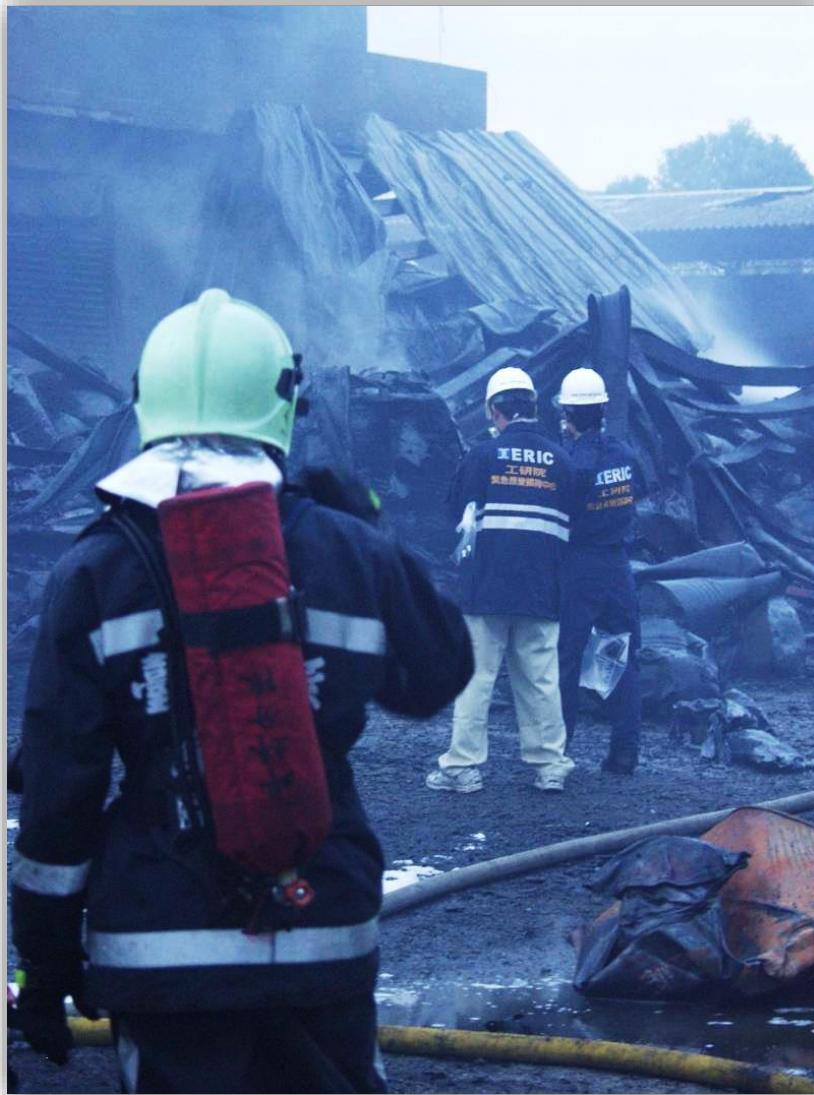
阻斷火勢竄燒：
侷限、阻隔、管內滅火
