112年度 工業安全智慧化輔導計畫

工廠製程排氣系統安全簡介

主辦單位：經濟部產業發展署

執行單位：社團法人中華民國工業安全衛生協會

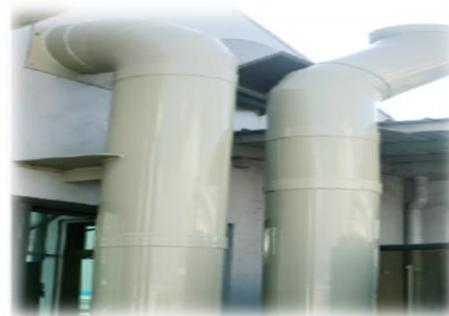
1. 選用上優先順序

(1)不燃性材質，如不鏽鋼管或鍍鋅管等
(沒有腐蝕性時)

(2)不燃性外部材質內襯可燃耐腐蝕材質
(如不鏽鋼內襯鐵氟龍)

(3)耐燃性材質

(4)最後不得以才選用易燃性材質但加裝
管內灑水系統。

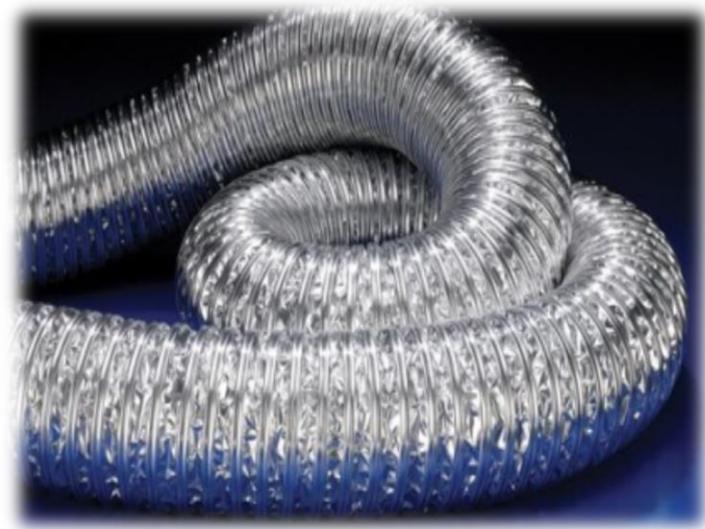
2. 現場應盡量避免使用可撓性管材來連接機台設備，如無法避免，則應盡量選用不燃性管材，且管路長度應調整適中。

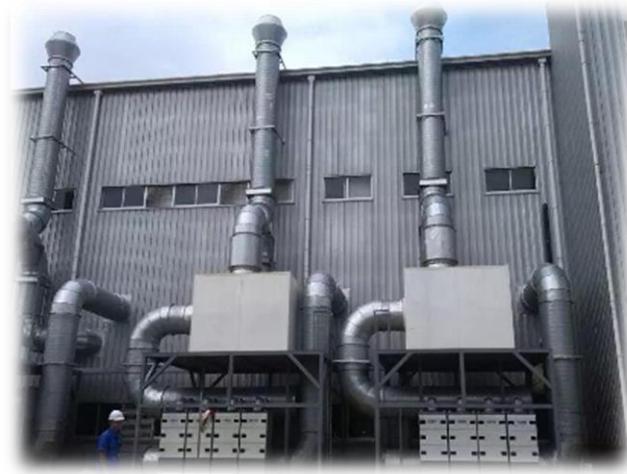
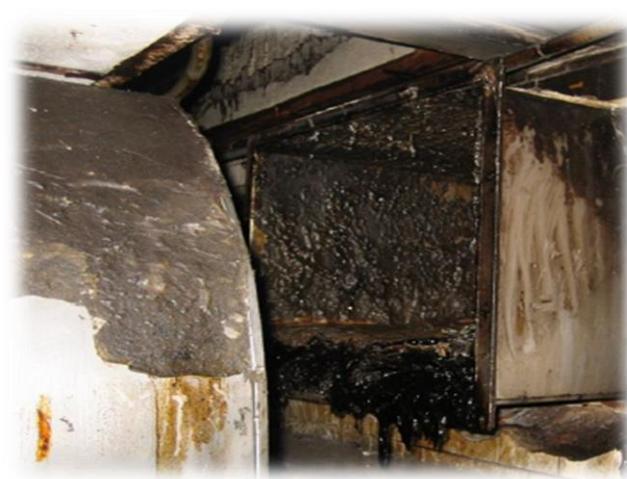
- ✓ 排氣分類不夠明確，將不相容物質匯入同一排氣系統中，輕者導致酸鹼中和產生微粒造成管內堵塞，重者可能引發不相容物質混合導致燃燒起火。
- ✓ 目前最簡單為單一系統，再佳者分為酸鹼排氣及熱排氣，最佳者則細分為酸排氣、鹼排氣、有機排氣及熱排氣等。

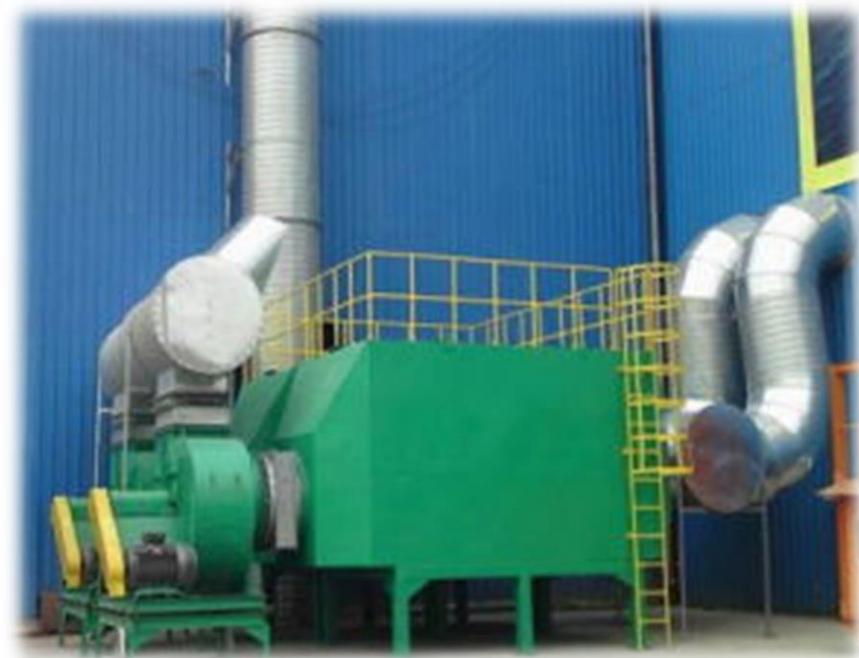
- 1.酸鹼排氣應分開處理，避免管內產生酸鹼反應。
- 2.有機溶劑製程排氣，應避免高溫與催化反應，建議仍應獨立處理排放為佳，且不應使用可燃性材質作為排氣風管及末端處理設備（例如活性炭吸附塔）的材料。

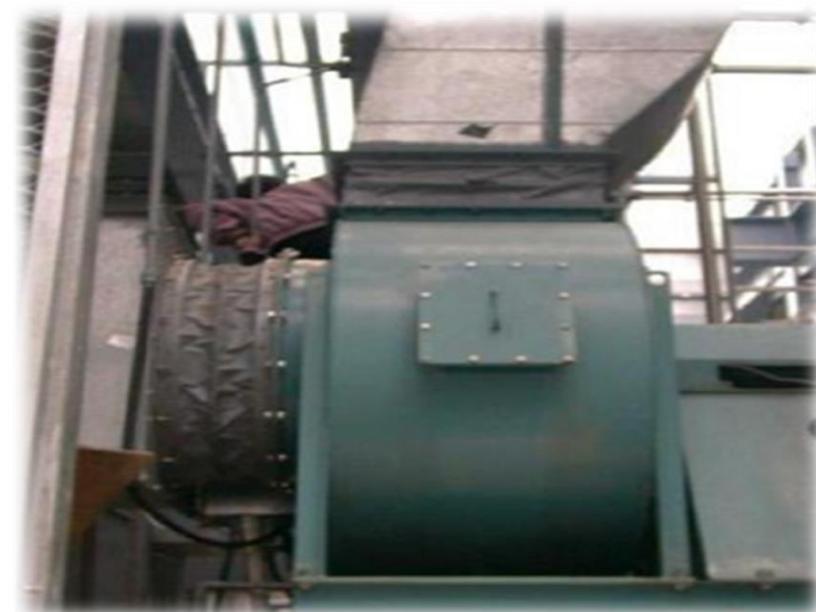
常見排氣系統異常斷電停止運轉時未有任何應變措施，例如烤箱或易燃之有機蒸氣等高風險設備，若無任何備用風機或備用電源等應變措施，恐導致排氣管路內溫度過高而引燃。

1. 應有備用動力之設計：印刷電路板業，常發生管道內蓄積物因溫度過高而燃燒的意外事故，加以管線設計並無任何額外的消防設備保護，因此在備用電力及備用設備的設計上應妥善考量。
2. 提供至少50%的備用電源、風機設置上採用n+1的設計規格等，使製程排氣在緊急狀況時仍可持續運作。

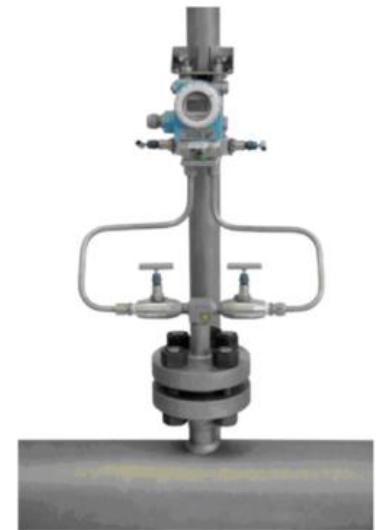
常見例如烤箱的排氣風管或是電鍍線的排氣風管常見無任何的監控系統，均以目視外觀或定期清潔管線為主，如風管內有阻塞或溫度異常升高等情形，很容易導致排氣系統異常而發生事故。

1. 應提供適當的監測裝置，如壓差計或溫度感測器等。
2. 監測裝置可分層實施，
 - (1)最簡單的僅有監測值顯示
 - (2)再佳者，可將監測數據自動記錄，並設定警報界線
 - (3)最佳者則為監測外並安裝自動控制裝置
3. 管理上仍應依照職業安全衛生管理辦法第40條的內容，針對氣罩、導管、排氣機等項目進行每年自主檢查。
