106-109年度「產業工作環境改善計畫」

四年成果手冊

(輔導流程與案例介紹)

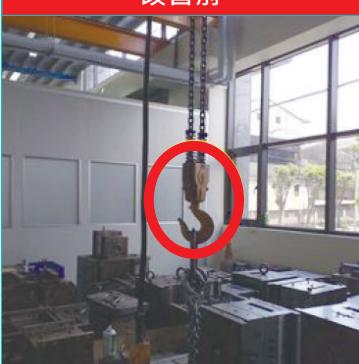
<ul style="list-style-type: none">● 吊鉤缺少防止吊物脫落之裝置，屬於常見缺失。● 具有物體飛落之風險。● 針對起重機具之吊勾，設置防滑舌片，以防止所吊物體脫落。

依據職業安全衛生設施規則 90 條之規定，雇主對於起重機具之吊鉤或吊具，應有防止吊舉中所吊物體脫落之裝置。

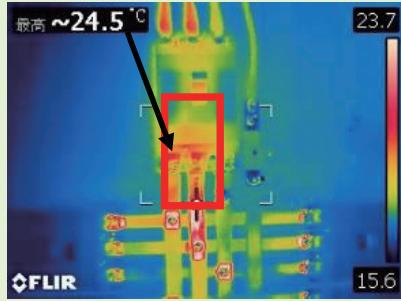
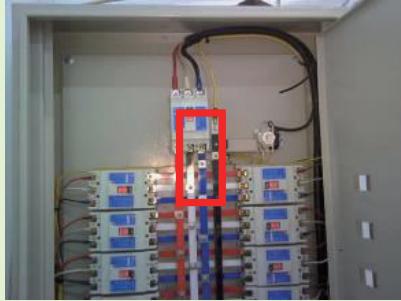
無熔絲開關

24.5°C

重新鎖接調整後。溫度已降至正常範圍。

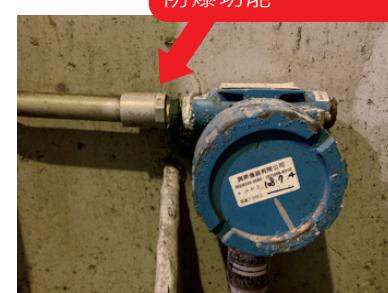
使用阻止盒應符合防爆原理，否則恐失去防爆功能
